## 青函トンネル先進導坑の補修工事について

工事件名：青函トンネル、吉岡先進導坑補修

工事概要：吉岡先進導坑 2k 070m 付近でのロックボルト補修  
延長約 80m

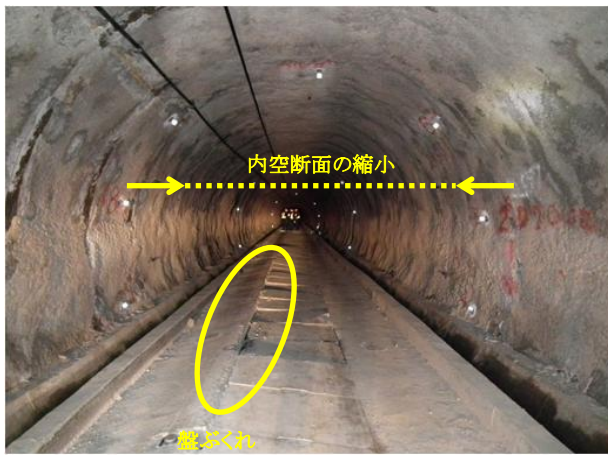
今般、吉岡先進導坑の一部において盤ぶくれ<sup>※2</sup>や内空断面縮小などの変状が確認されたことから、JR北海道及び当機構において検討を行った結果、別紙のとおりロックボルトによる補修工事を行うことといたしました。

写真-1 吉岡先進導坑(2k070m 付近)付近  
の盤ぶくれ発生状況

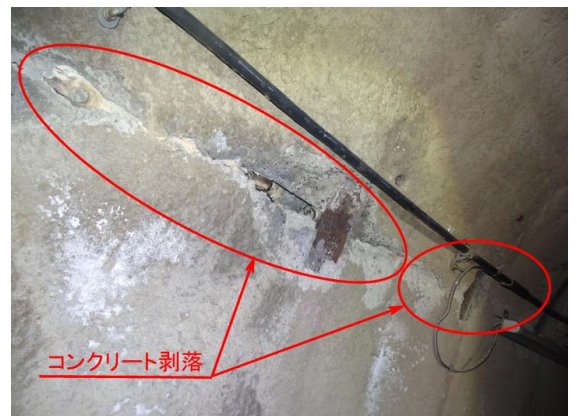
写真-2 コンクリート剥落箇所  
(吉岡先進導坑(2k070m) 付近)
