青函トンネルの維持管理における取り組み

北海道新幹線建設局
工事調整部維持管理課 中野 定政

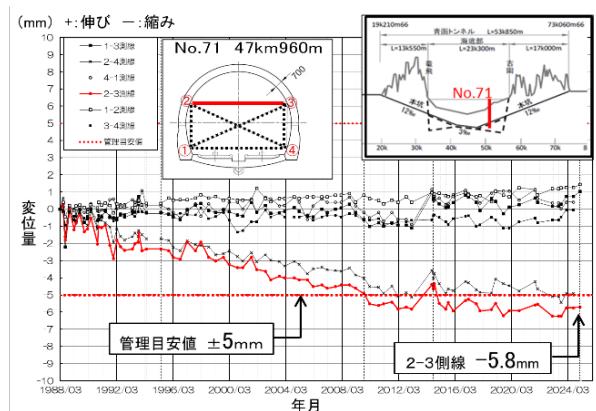
図-3 本坑管理目安値超過断面の経時変化

覆工及び吹付けコンクリートの健全性評価のため、内空変位計測、クラック・剥離剥落の追跡調査、性状試験などを実施している。本坑の内空断面については77断面計測しており、管理目安値5mmを超過している断面は2箇所確認されている。当該箇所の変位量の進行は10年程前から収束傾向を示しており（図-3）、現時点でも有害なクラックなどが見受けられない状況であるが、背面空洞の有無によって応力状態が不安定化するため、背面空洞調査及び応力調査、内空断面計測など監視体制の強化を検討している。

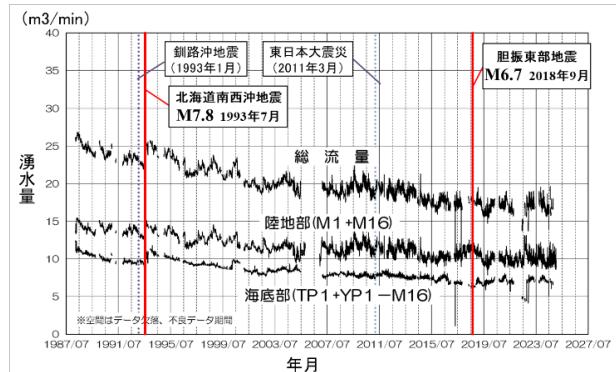
図-5 湧水量経時変化

一時的に増加したものの、測定を開始した1988年から現在に至るまで、大局的には減少傾向である(図-5)。湧水量の低下は止水性が向上していることを示す反面、トンネル覆工や注入域に作用する湧水圧の上昇が懸念される状況である。

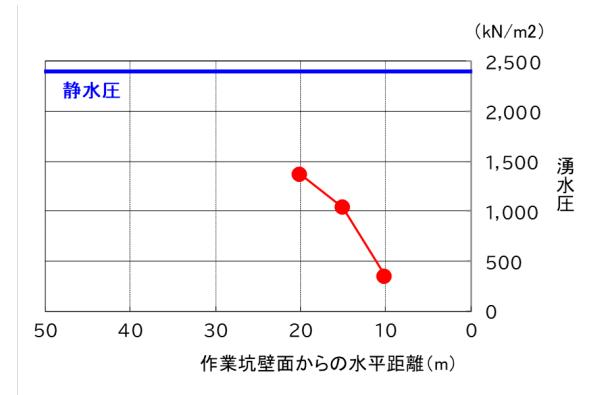
図-6 湧水圧の状況(作業坑11km100m)

湧水圧測定は作業坑内の5断面で測定しており、壁面から地山方向に5~20mの深度に測点を設けている(図-6、図-7)。近年は外側の深度になると若干の湧水圧の上昇がみられるものの、各測点ともおおむね横ばいであることから、注入域に作用する湧水圧は著しい増加はないものと評価している。

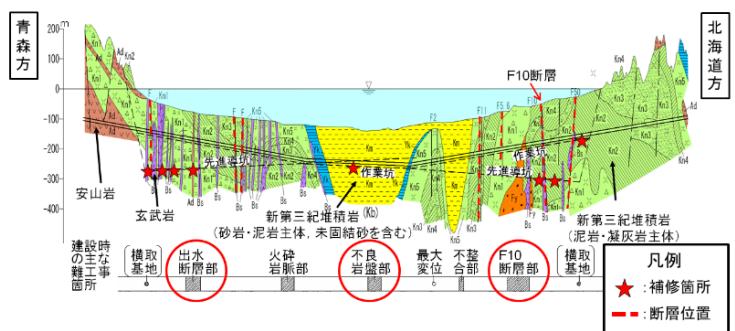
図-8 地質縦断図と坑道補修工事箇所

図-8に青函トンネル地質縦断図と坑道補修工事箇所を示す。断層帯や不良岩盤部付近を中心として2024年度までに8箇所で坑道補修工事を実施しており、上記に起因して変状が生じていると想定されている。

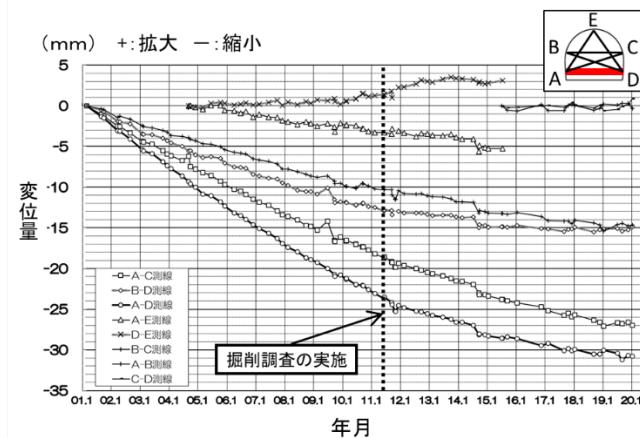
図-9 内空変位経時変化

2001 年の計測開始以降、内空及び路盤の変位が認められた。そのため、2011 年に隆起していた路盤コンクリート下部を掘削して性状確認を行った。なお、この際に防護工として側壁にロックボルトを打設している。

内空変位経時変化を図-9 に示す。計測開始以降、主に内空側に変位が進行し続けており、最大で AD 測線で 30mm 程度縮小した。これらの調査結果を踏まえ、青函トンネル検討会で審議し、補修計画を策定した。補修方法については、他の補修箇所における実績を参考にロックボルトの打設により変位を抑制させることとし、数値解析により合理的な配置を検討した(図-10)。

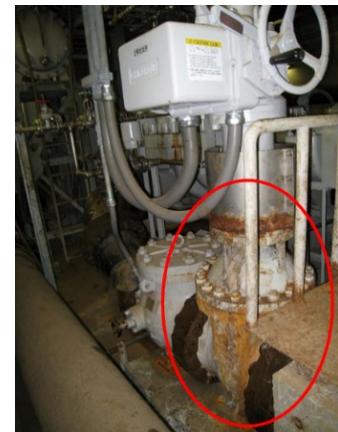
写真-2 設備劣化状況の一例 (排水ポンプ)

青函トンネル内には湧水対策設備や火災対策設備、換気排煙設備、地震防災設備など、トンネルの機能を維持するための各設備が配置されている。各設備の日常的な点検や定期検査についてでは営業主体である JR 北海道で実施しており、点検結果などを整理し鉄道・運輸機構へ報告される。機構ではこれとは別に数年おきに設備現況調査を実施し、各施設の劣化状況の評価や改修計画を策定している(写真-2)。策定した改修計画に則り改修工事を実施している。

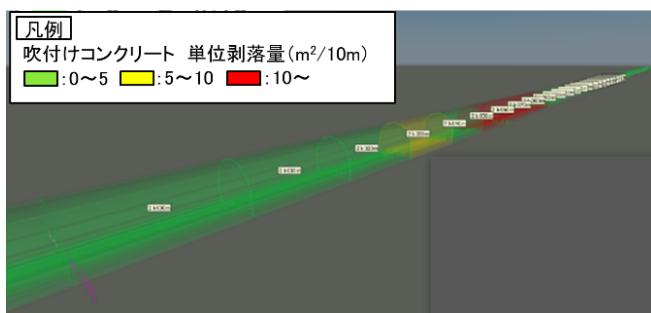
図-12 コンクリート剥落量による色分け

図-12は先進導坑を吹付コンクリートの剥落量により色を分けて表現している。変状の大きい箇所を分類して抽出し可視化することにより要注意箇所を把握しやすくなり、補修数量や概算工事費の算出などに寄与できると考えている。

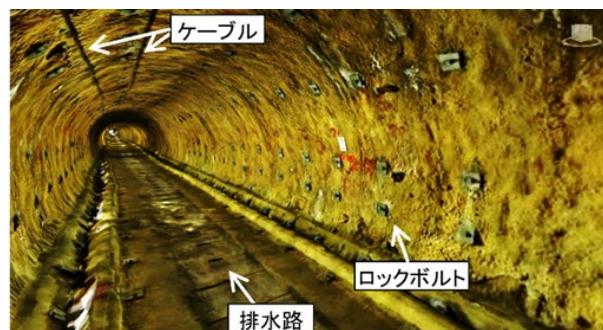
図-13 変状箇所の3次元画像化

現地で写真を撮影し、ソフトにより3次元への画像処理を行った(図-13)。坑道補修時に打設した壁面のロックボルトや排水路、ケーブルなど、現地状況が概ね反映されていることが確認できる。また、現地の吹付けコンクリート剥落を計測し、3次元画像上での計測値と比較することにより実測と画像との誤差について検証を行い、計測誤差が数mm程度であることを確認した(図-14)。これらを活用することにより机上で確認を行うことも可能となり、現地調査に行く回数や調査時の確認事項を減らすことにより、調査の効率化につながると考えている。
