開業前の機能確認が1冬期に制限された消雪設備の検証

—北陸新幹線(金沢・敦賀間)—

鉄道技術センター
設備部機械課 雪害対策グループ 平岡 瑞基

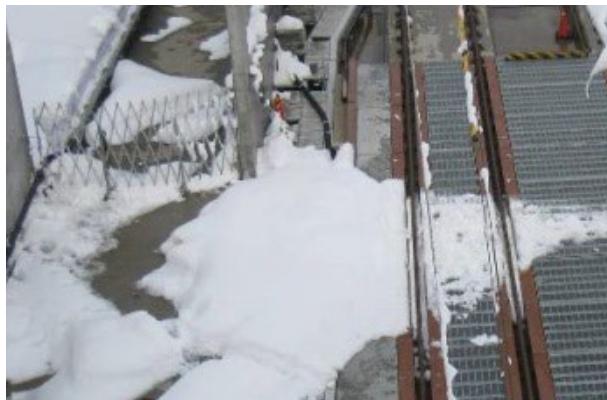
総合機能確認にて、写真-1で示すとおり本線上の軌陸車進入路の一部で散水後の残雪を確認した。

写真-1 軌陸車進入路部の残雪

スプリンクラー型式の変更、配置の見直し、増設による対処などを行った結果、写真-3で示すように、2冬期目の個別機能確認では、良好な測定結果を得ることができた。

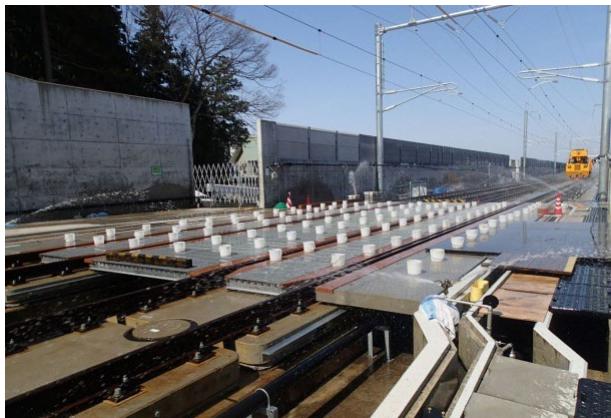
また、個別機能確認にて、写真-2で示すように散水分布の測定をしたところ、分布に偏りがあることが判明した。

写真-2 散水分布の測定風景

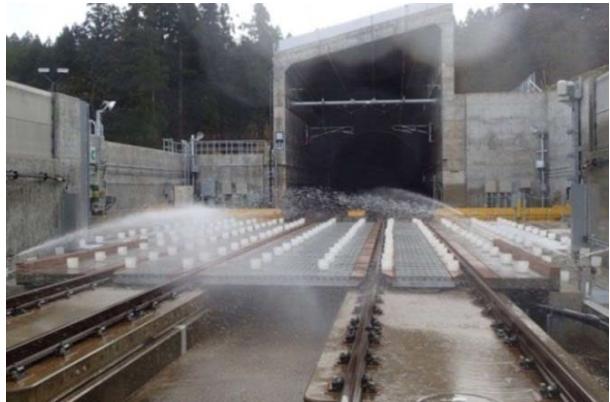
写真-3 散水分布の偏りの解消

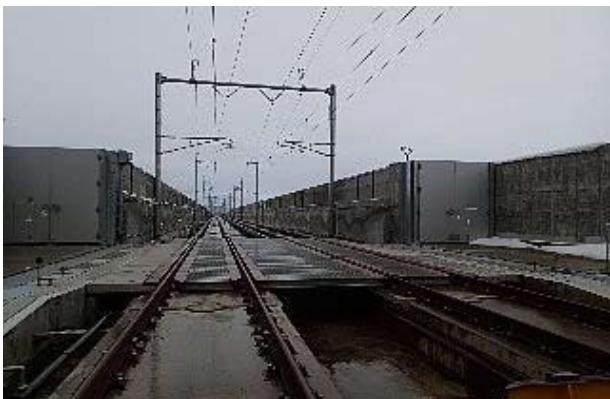
総合機能確認にて、写真-4で示すとおり改善状況を確認し、良好な散水状況と消雪効果を確認した。

写真-4 軌陸車進入路部の残雪が解消

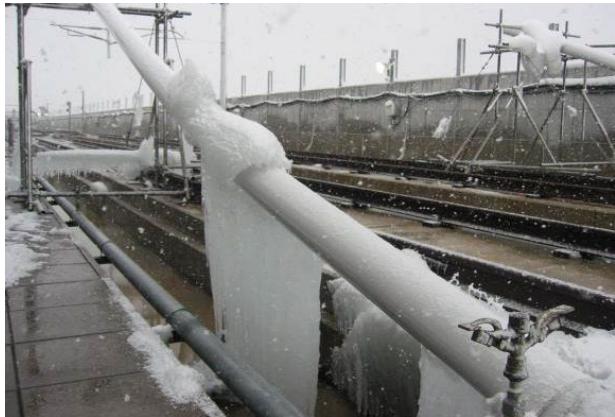
スプリンクラーの散水飛沫によって、写真-5で示すように模擬斜材に着氷による氷柱の発生を確認した。

写真－5 模擬斜材に発生した氷柱

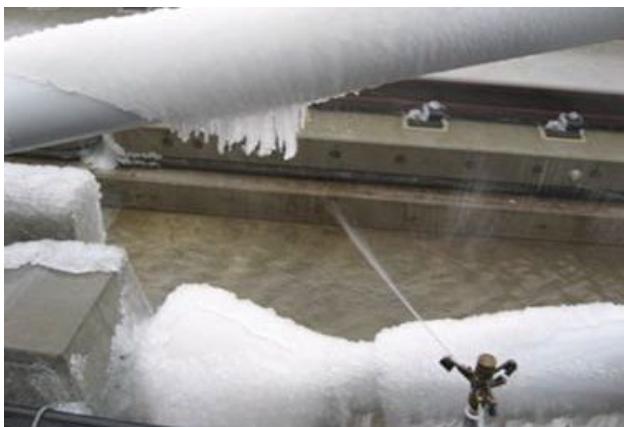
総合機能確認にて、写真－6で示すように橋梁斜材へ散水飛沫による着氷できた氷柱を確認した。原因は、スプリンクラー設置時に他設備との取合調整によるものであった。

写真－6 橋梁斜材の着氷発生

スプリンクラー位置を写真－7で示すように斜材間の中心へ変更した。その結果、写真－8で示すとおり、総合機能確認にて不具合の解消が確認できた。

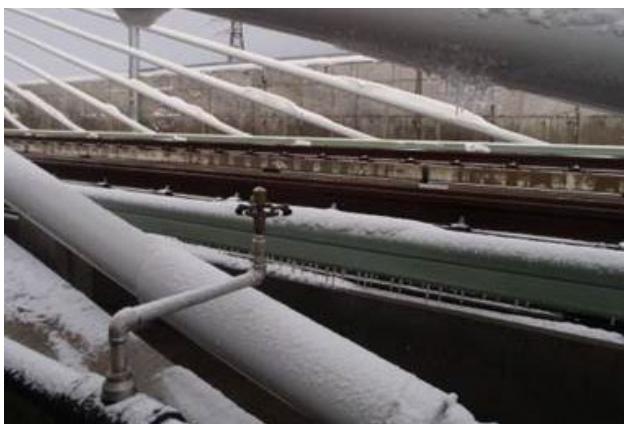
写真－7 スプリンクラー位置変更

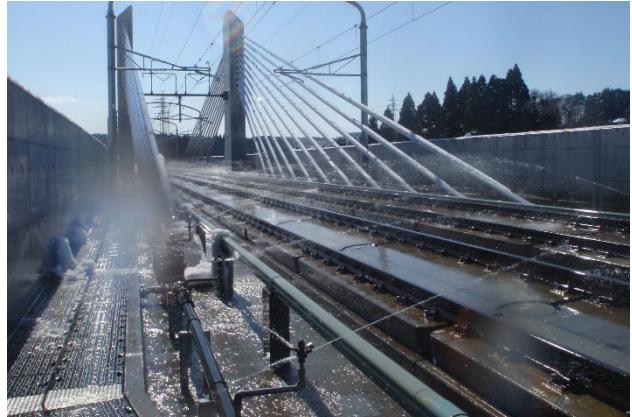
写真－8 橋梁斜材の氷柱が解消

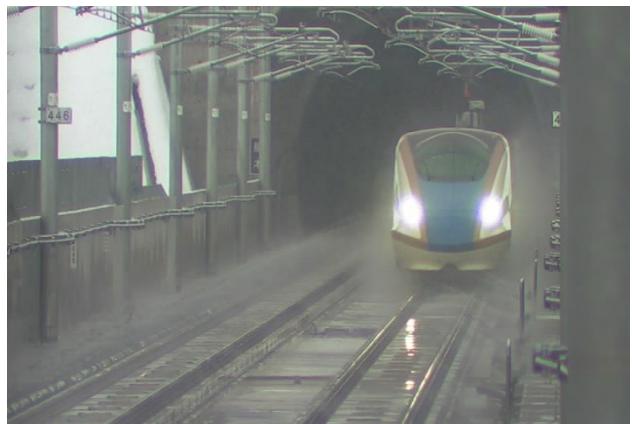
写真-9 日野川消雪基地の監視カメラ画像

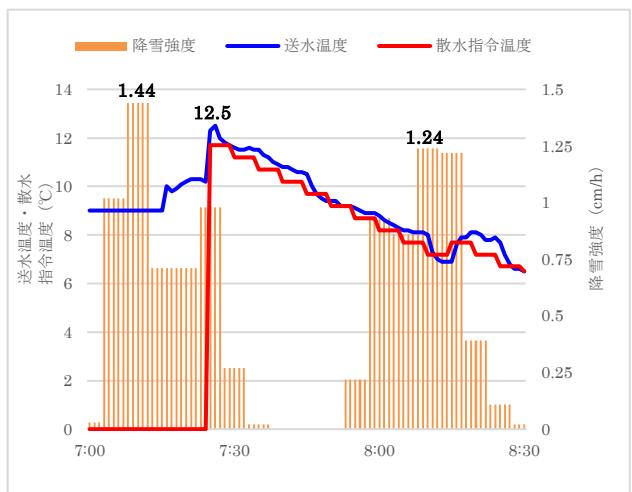
図-5より、「降雪強度」の数値が高くなり散水開始の条件が整うと、消雪システムが起動

し、散水を行う前の「送水管内の水を満たすための運転」が開始されたことが確認できる。

配管内に水が満されると「散水指令温度」による「初期散水制御」が開始される。グラフでは7:30頃より「散水指令温度」が徐々に下がって行くのに対して「送水温度」が階段状に追従していることが確認できる。このことから、気象状況を元に導き出された散水温度に制御できていることがわかる。

図-5 日野川消雪基地 運転データ

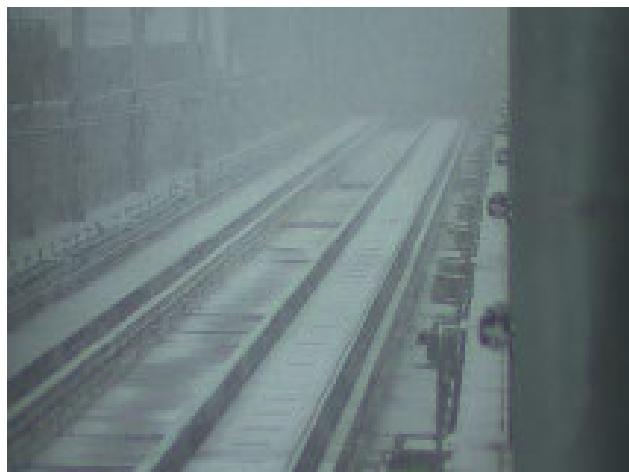
写真-10では、散水が開始される前の状況で徐々に降雪強度が強くなり、うっすらと高架上に積雪している状況を確認することができる。この時点では散水は行われていないが、図-5のグラフから読み取れるように、徐々に降雪強度が強くなると散水が開始される。

写真-10 高架上散水開始前
(令和7年2月4日午前7:14頃)

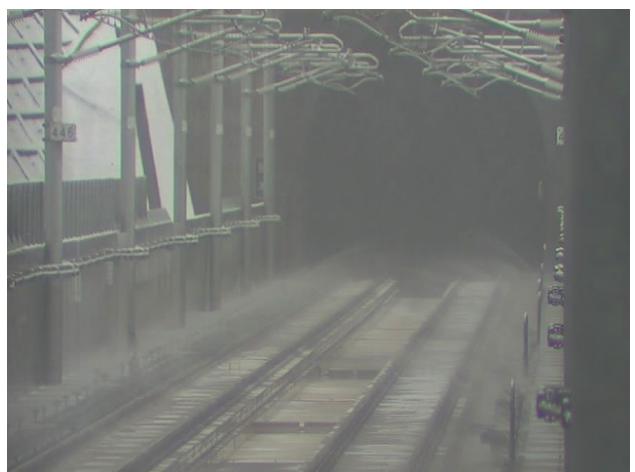
写真-11は散水開始直後、写真-12は散水中、写真-13は散水により高架上の雪が融けた状況

写真-12 高架上散水動作中
(令和7年2月4日午前7:25頃)

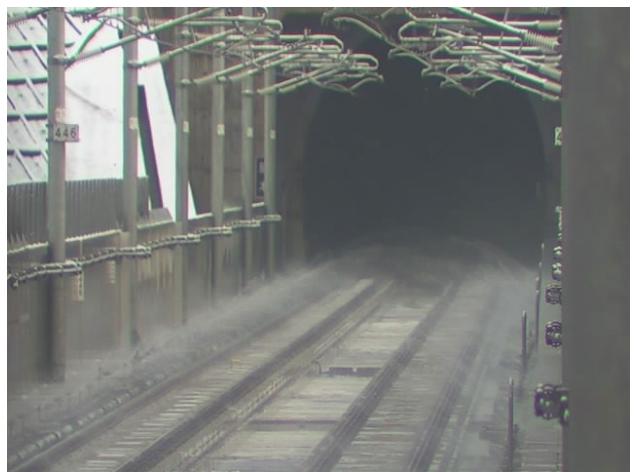
である。散水が開始されしばらく経つと、スプリンクラーによる散水で、軌道上の積雪が時間経過と共に消雪できていることが確認できる。

写真-13 高架上の雪が融けた状況
(令和7年2月4日午前7:37頃)

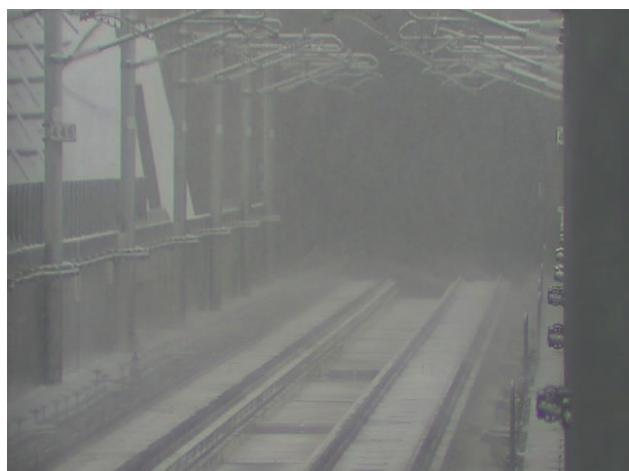
写真-11 高架上散水開始直後
(令和7年2月4日午前7:23頃)

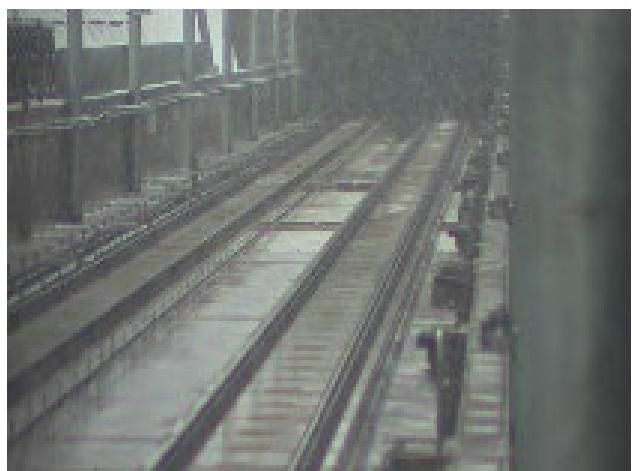
写真-14は、雪が止み散水運転が停止した後の状況で、軌道上に雪がなく、散水消雪設備が正常に機能していることが確認できる。

写真-14 高架上散水停止後
(令和7年2月4日午前8:53頃)
