北海道新幹線、札幌トンネル（札幌）工区

シールドトンネル工事における泥土等の地表面への漏出について

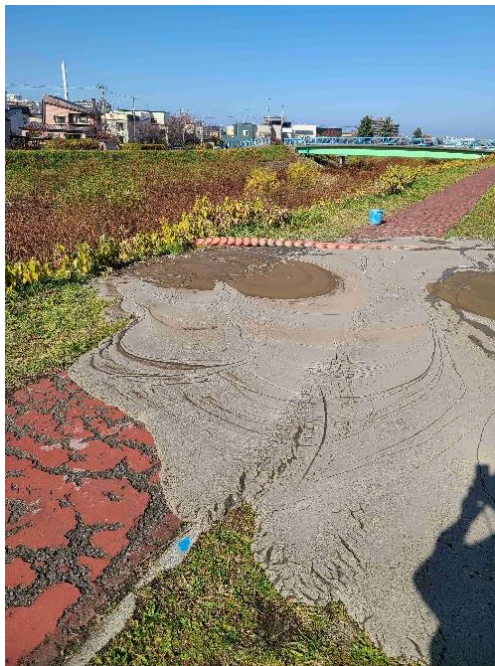
泥土等漏出時の様子(地表面)
(11時50分頃)

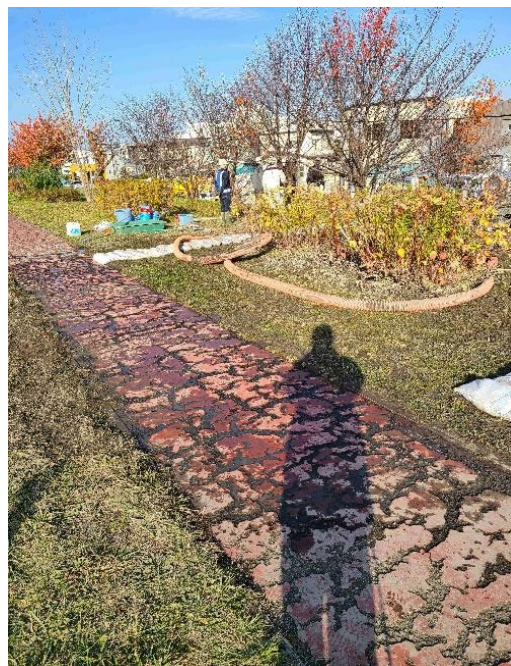
泥土等回収後の様子(地表面)
(14時頃 ※人影は撮影者)

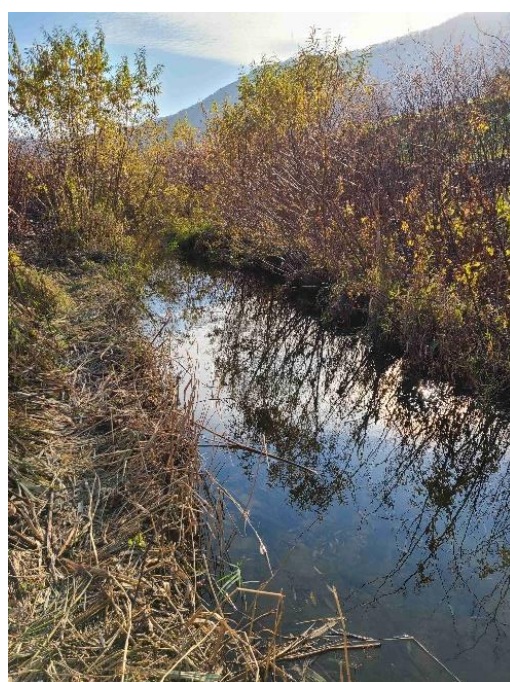
泥土等回収後の様子(河川)
(14時頃)
