北海道新幹線、野田追トンネル（北）工区坑内への 土砂流入について

今般、北海道新幹線、野田追トンネル（北）工事現場のトンネル掘削面付近で崩落が発生しトンネル坑内に土砂が流入しましたのでお知らせします。

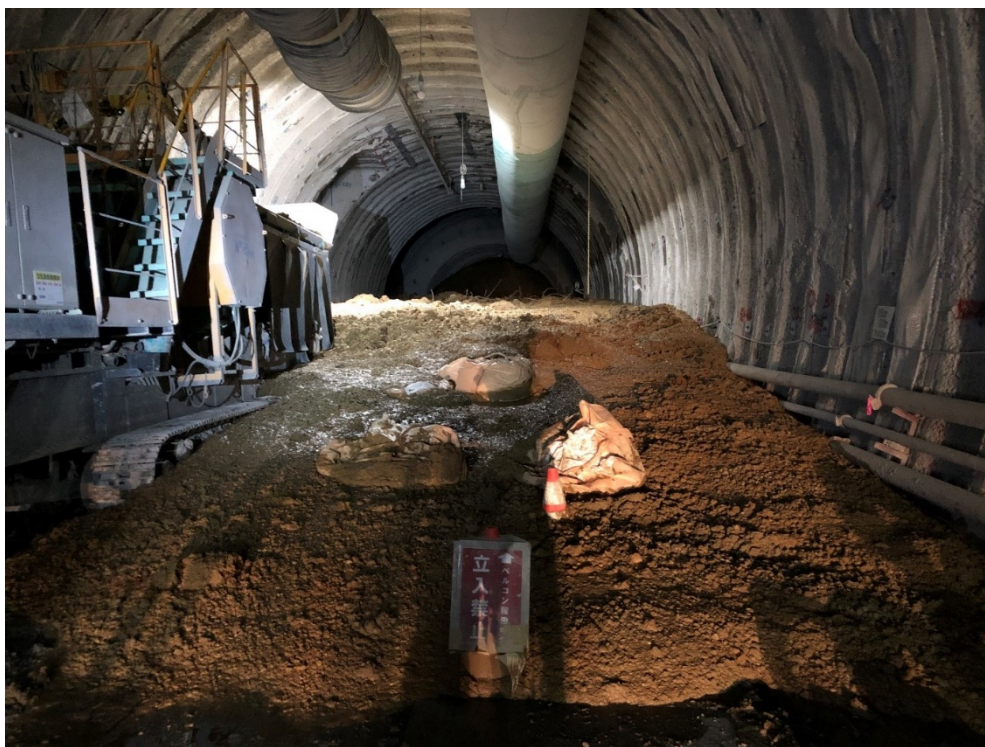
- 日時： 令和3年3月20日（土） 午前8時15分頃～
- 場所： 北海道二海郡八雲町浜松地内の山林、地下約40 m
- 時系列：
 - ・3月20日（土）午前8時15分頃
掘削面付近でトンネル面のコンクリートの剥落や変状が発生。作業員や重機を退避
 - ・3月20日（土）午後3時05分頃
トンネル面を支える鋼材が倒壊し、土砂がトンネル坑内に流入（土砂流入推定 約600

m3)。その後、土砂流入の監視を継続

- ・ 3月21日（日）正午頃 土砂流入推定 約3,000 m3
- ・ 3月21日（日）午後5時30分頃 土砂をせき止める土のうをトンネル内に設置
- ・ 3月21日（日）午後11時30分頃以降 土砂の流入範囲に大きな変化なし

(2) トンネル坑内については、土砂が流入しましたが、現在は収束傾向にあります。更なる坑内への土砂流入防止のため、土のうを積むなどの安全対策を行いました。引き続き、坑内観測を継続してまいります。

トンネル坑内の状況（2021年3月22日6時頃）
