神奈川東部方面線 相鉄・東急直通線 羽沢トンネル内の 軌道敷設工事の現地調査結果と対応について

神奈川東部方面線 羽沢トンネル内の軌道敷設工事について

神奈川東部方面線 羽沢トンネル内のジベル筋破損調査結果

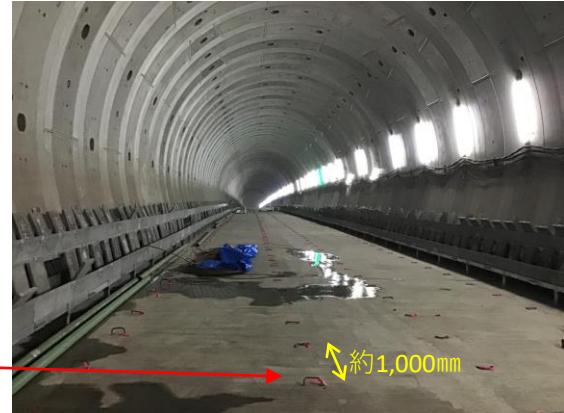
道床コンクリート未施工の状態
(インバートコンクリート施工済)

ジベル筋

道床コンクリートの未施工区間は、目視による確認を行い、調査対象 4,932 本のうち、420 本のジベル筋が破損していることを確認しました。（破損率 8.5%）

ジベル筋破損個所についてはジベル筋を補修し、機構と受注者とでジベル筋の設置状況を確認した上で道床コンクリートの打設を行います。

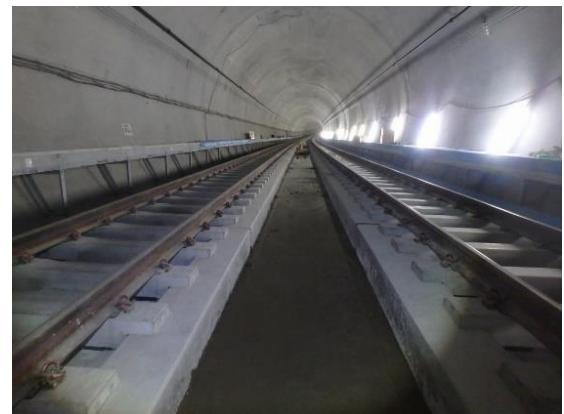
道床コンクリート打設済の状態
(インバートコンクリート施工済)

- 工事関係者からのヒアリング調査や書面等による確認をし、道床コンクリート打設済区間において 400 本のジベル筋の補修を確認しました。
- 道床コンクリート打設済区間におけるジベル筋破損全数の確認ができなかったため、下記の通り補修されていない破損ジベル筋の本数を推定しました。

6,974 本 × 8.5% - 400 本 ≒ 約 190 本（打設済区間の設計本数の約 2.8%）

専門家の意見を聞きながら、ジベル筋破損の程度に応じてずれ止めの役割を果たす補修対策を検討し、より確実に安全性を確保するため必要に応じ適切に対処してまいります。

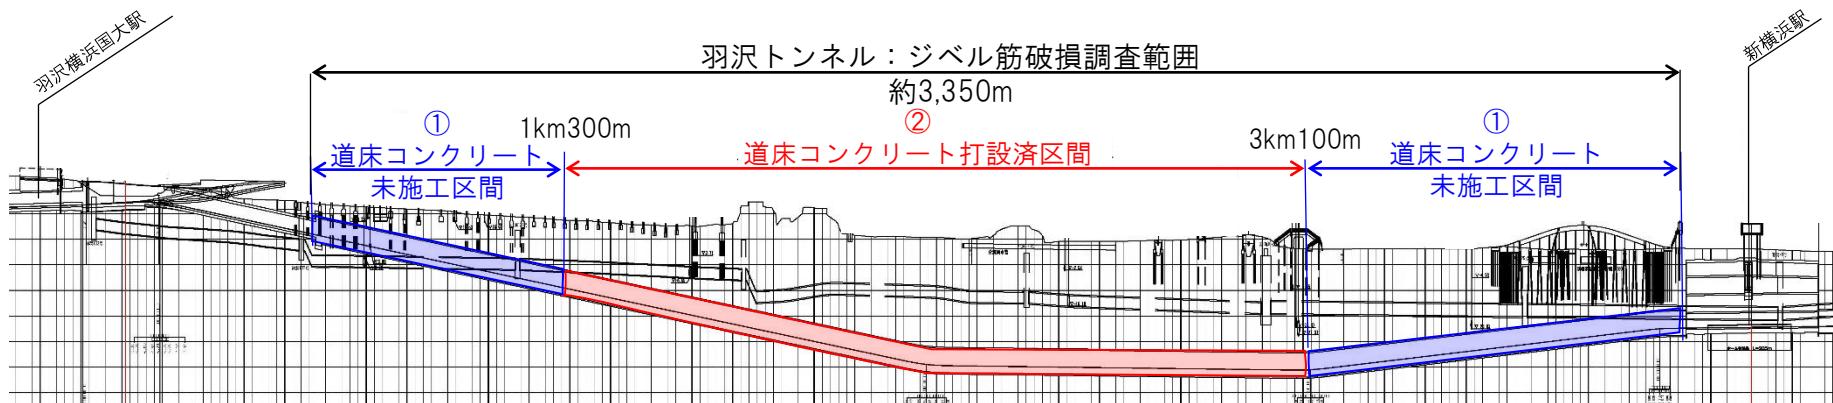
下り線

現在の道床コンクリート施工状況および今回実施したジベル筋破損調査範囲は以下のとおりです。

青：道床コンクリート未施工区間（一部は鉄筋組立済）

赤：道床コンクリート打設済区間

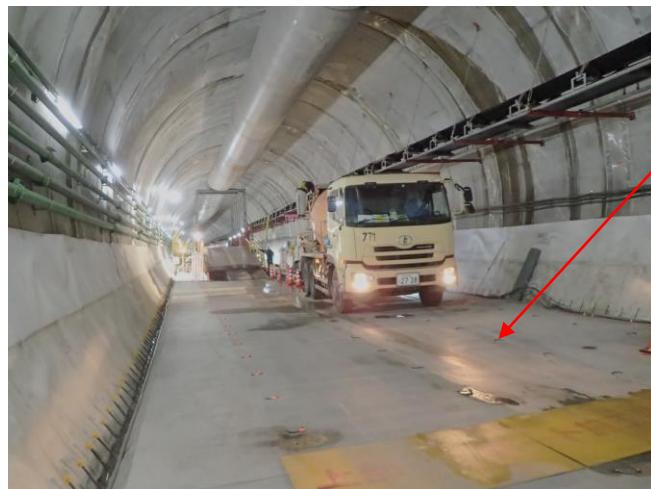
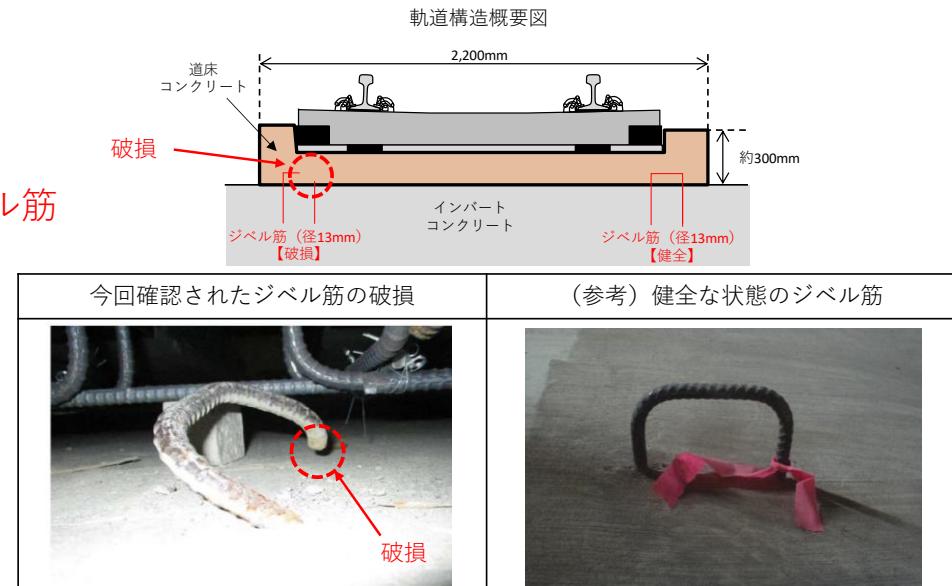
写真1：トンネル内を走行する工事用車両

一般に、ジベル筋設置後にトンネル内の作業のための重機・運搬車両がジベル筋上をやむを得ず走行するため（写真1）、ジベル筋の一部に破損が生じることがあります。通常、ジベル筋が破損した場合は、道床コンクリート部の鉄筋組立時に破損個所のジベル筋を補修したうえで道床コンクリートを打設します。
