中央新幹線、中央アルプストンネル（山口）非常口トンネル の地上部土砂崩落の推定原因と対策について

平成31年4月8日発生の表題の件について、地質調査等を実施し推定原因と復旧計画や今後の対策等を取りまとめました。概要については下記のとおりです。

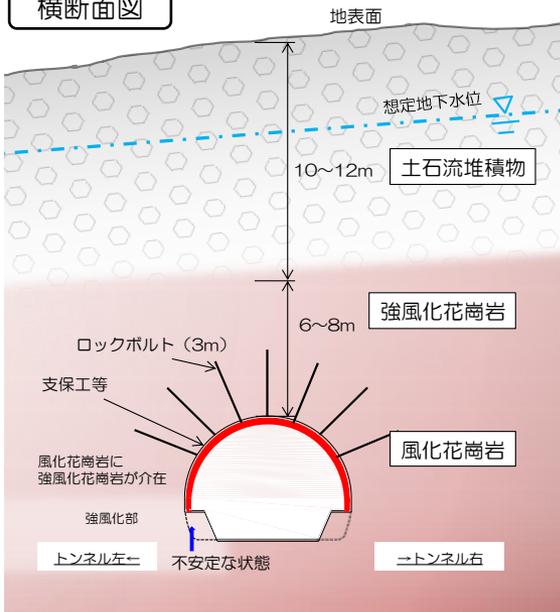
①事故発生前

・トンネル左上部から下部まで強風化花崗岩が介在し、特にトンネル左下部付近は地耐力の小さい強風化花崗岩(不安定地山)が介在していた。

・不安定地山に適さない掘削断面形状のまま施工していた。

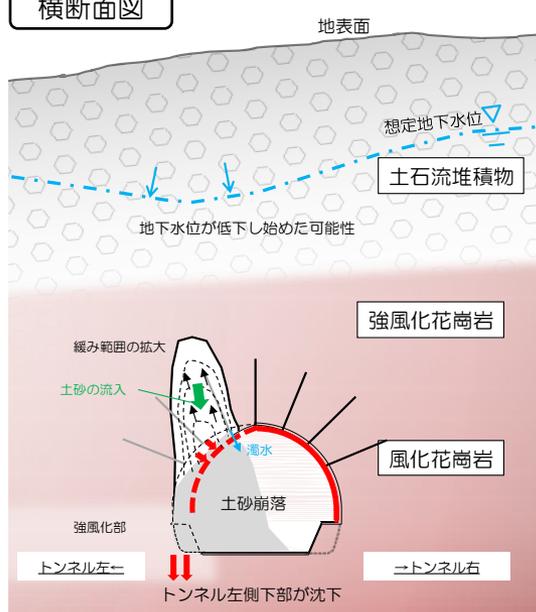
②4/4坑内崩落発生

・掘削面より約5m後方のトンネル左上部のロックボルト孔から濁水が発生し、徐々に増加

・支保工等の脚部の強風化花崗岩が荷重の増加に耐えきれず沈下、支保工等が崩壊し、トンネル内に土砂が崩落。

・土砂崩落によりトンネル上部が緩み、その範囲が徐々に拡大。

※4/5～4/7まで、応急対策としてトンネル内等の土砂崩落部に向け、エアモルタル等による空洞充填を実施

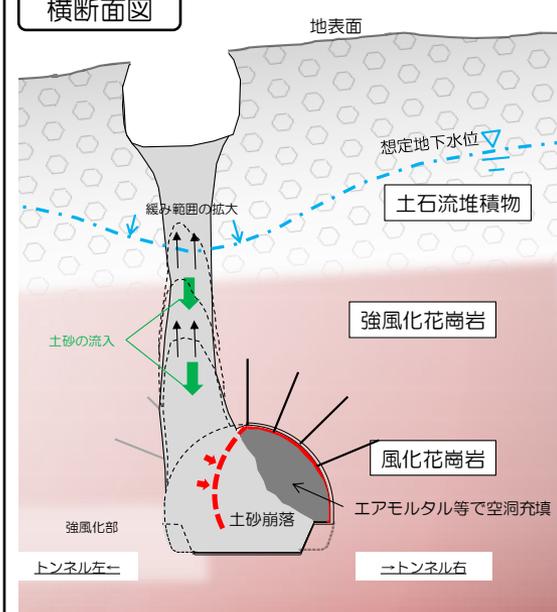
③4/8地上部崩落時

・緩み範囲が徐々に上方へ拡大していき、土石流堆積物の層まで到達して地上部の崩落につながった。
