対策土受入地のモニタリング結果 <北斗市村山地区>

地下水測定点③における基準超過(R3.5)の原因

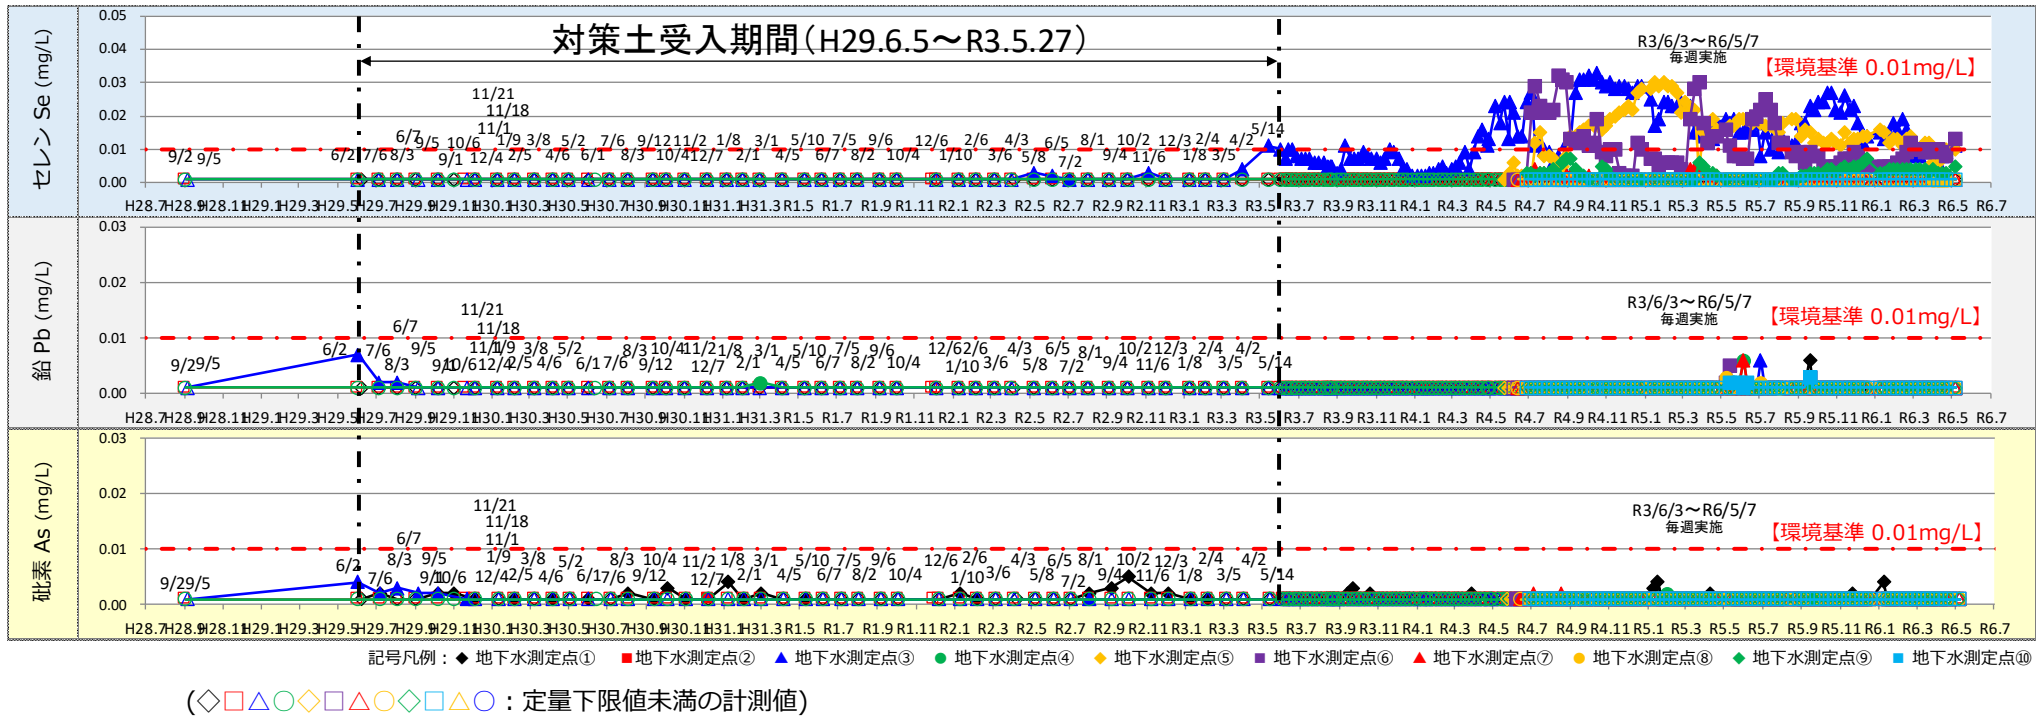
発生土受入地におけるセレン・鉛・砒素の濃度の推移

※ 地下水測定点③におけるセレン濃度の基準超過の原因と対策および追加した地下水測定点の状況については、後述します。
(特に、追加した地下水測定点⑤・⑥におけるセレン濃度が地下水環境基準を超過しており、地下水測定点③との関係性についても後述します。)

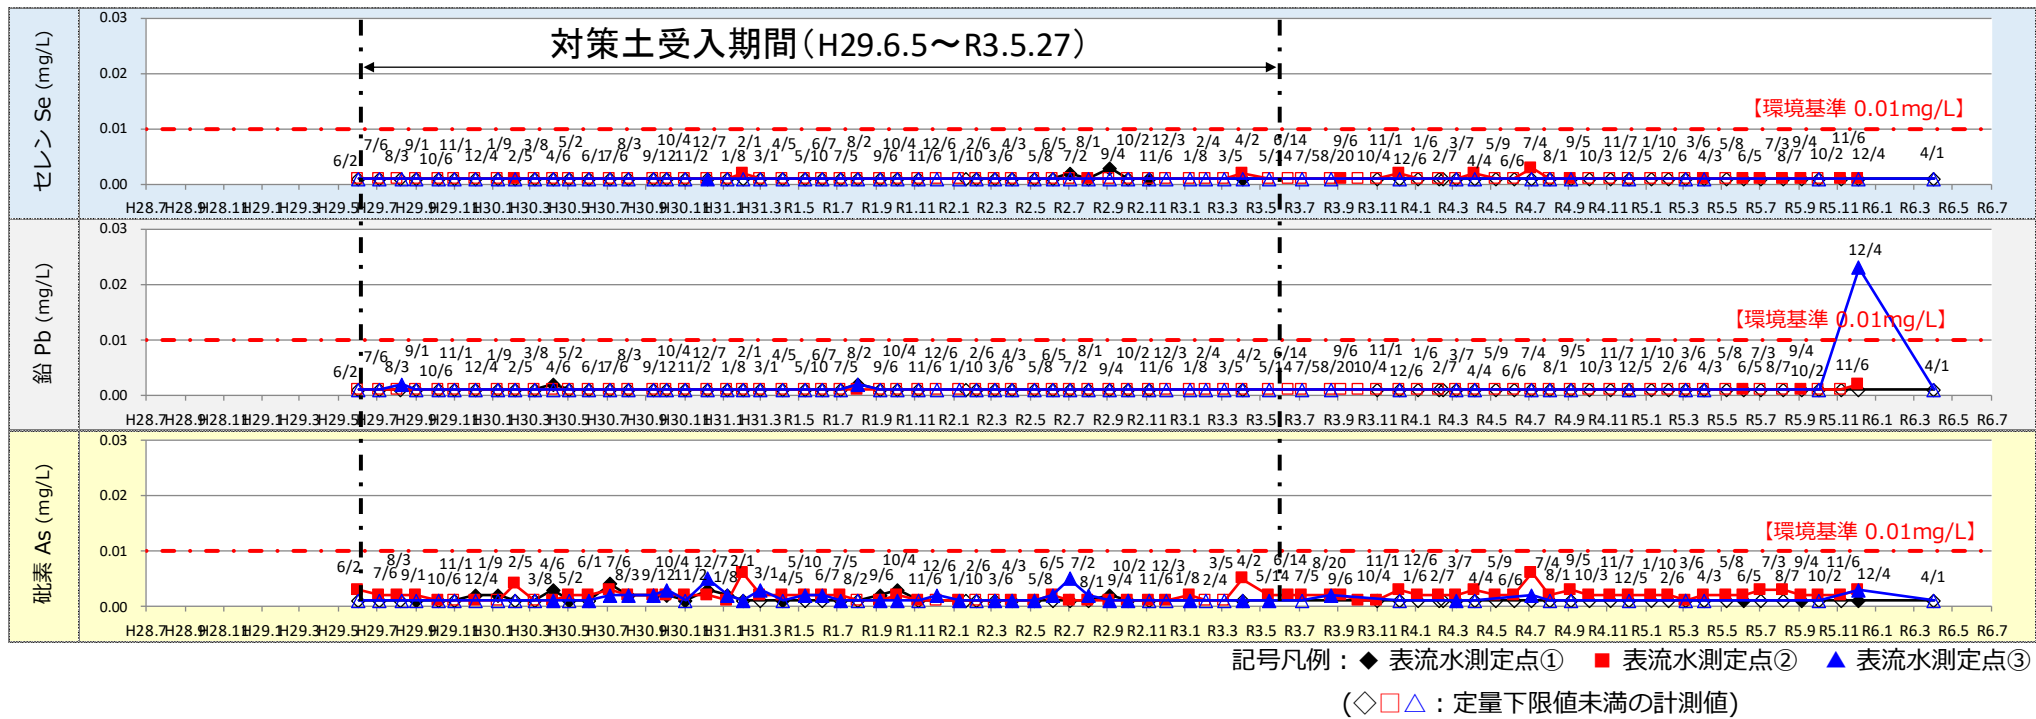
発生土受入地におけるセレン・鉛・砒素の濃度の推移

※ R5.12.4に表流水測定点③で鉛濃度の基準超過が確認されますが、対策土盛土により近い上流側の表流水測定点①では定量下限値未満、表流水測定点②では0.002mg/Lと低い値を示すことから対策土に由来するものではないと考えております。

※ 表流水測定点①・②・③のR6.1～R6.3については濁水のため採水できませんでした。

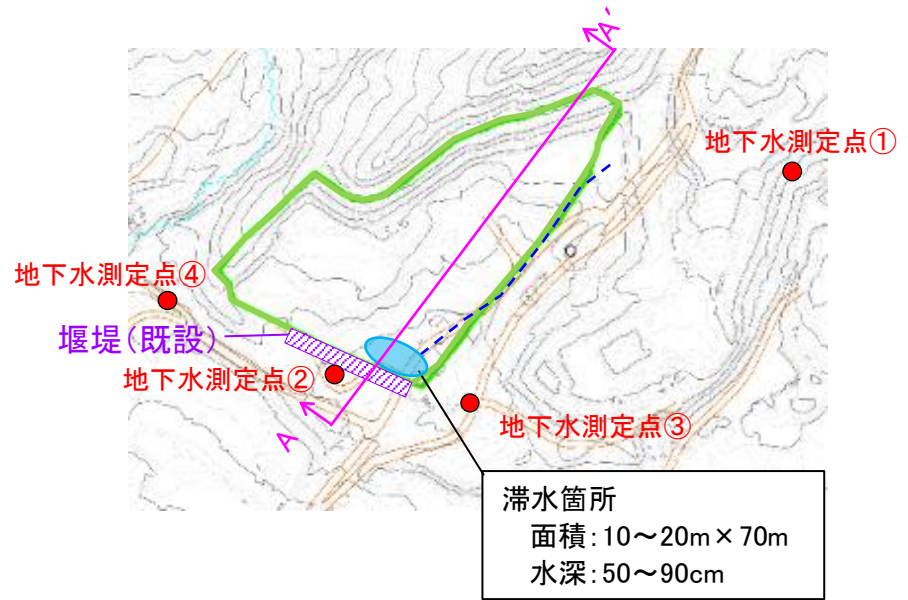
- 工事施工中、土砂や濁水等が盛土範囲外に流出することを防ぐため、盛土範囲の下流側に堰堤を設置していた。
- 対策土に触れた水が堰堤付近の窪地でR2.11頃から滞水した。
- 蒸発等により濃度が上昇した水が集中的に地下に浸透したことで、地下水中のセレン濃度が高くなった。
- 上記の原因により、地下水測定点③のセレン濃度が地下水環境基準を超過した。

区分	セレン	地下水環境基準
濃度 (mg/L)	0.029	0.01

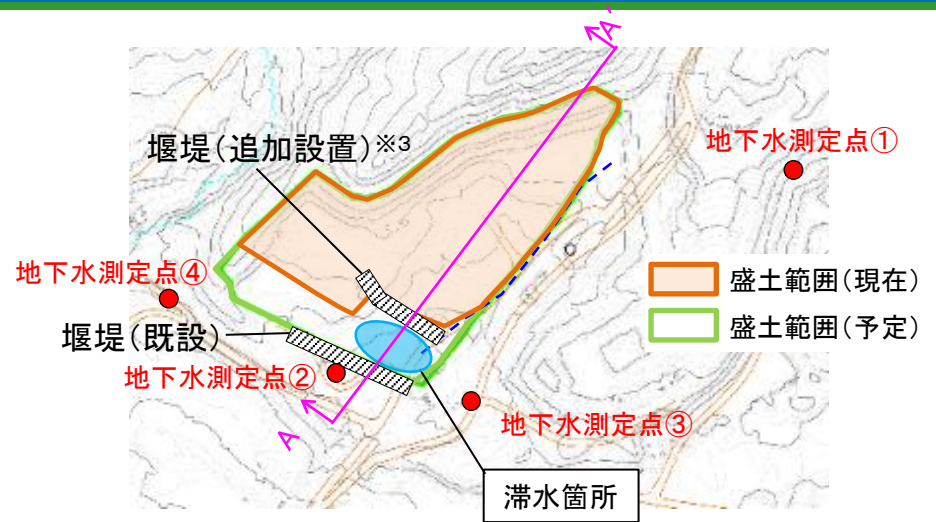
- 堰堤(既設)※1付近の窪地(右図の滞水箇所)に雨水が滞水した。窪地の堆積物※2から滞水へセレンが溶け出した。
- 蒸発等により滞水のセレンが濃縮されて濃度が上昇した。この滞水が集中的に地下に浸透したことで、地下水中のセレン濃度が高くなった。
- 上記の原因により、地下水測定点③のセレン濃度が地下水環境基準を超過した。

計量の対象	6/8採水	9/21採水
セレン	0.029mg/L	0.030mg/L

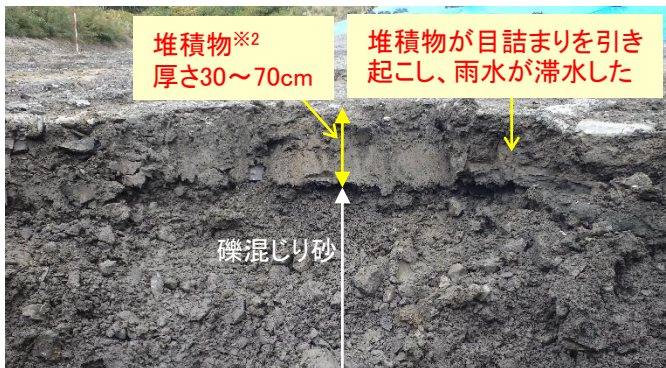
堰堤(既設)付近の滞水箇所底部の状況 (R3.9.28 滞水撤去後に撮影)

- 9/29～10/8 滞水箇所の堆積物を除去するとともに埋戻し実施。
- 10/8～10/14 村山受入地内で盛土した無対策土を用いて滞水箇所全体の埋戻し実施。併せて対策土が露出した箇所に覆土(法面部はブルーシート)を実施し雨水が対策土に触れるのを抑制。

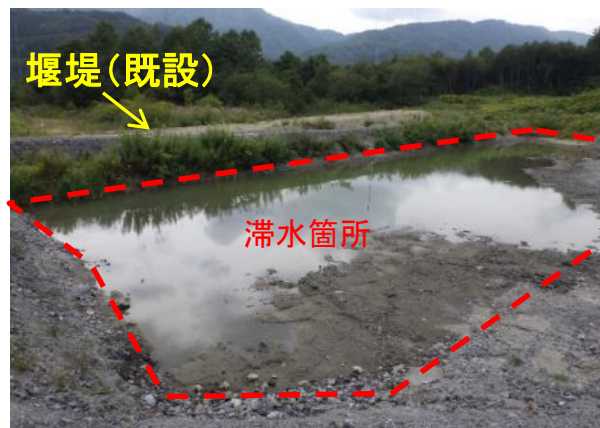
滞水の状況(R3.9.7撮影)

- 6/29～7/9、9/18～10/7に滞水の汲み上げ実施。

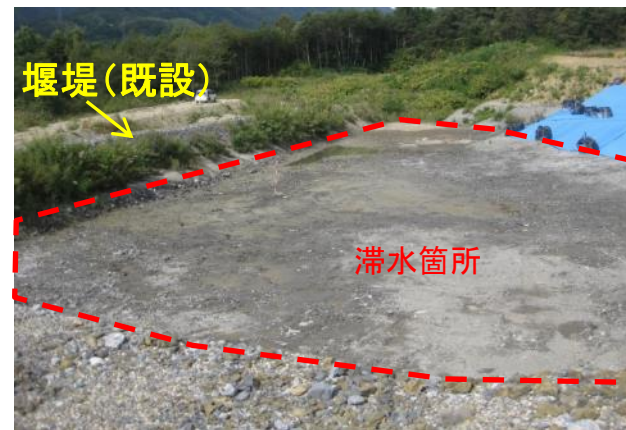
滞水箇所の汲み上げ実施状況(R3.9.21撮影)

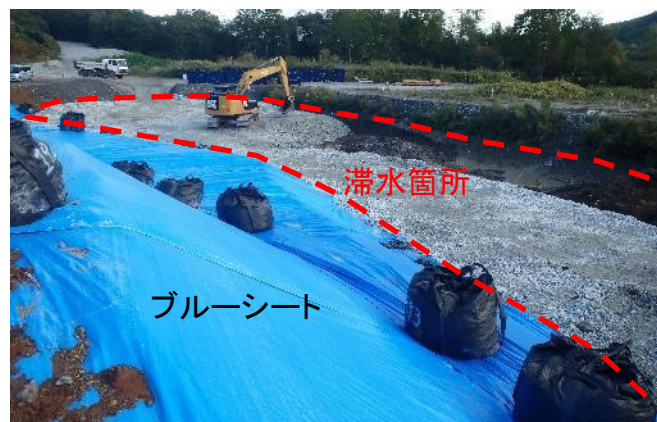
滞水箇所の埋戻し状況(R3.10.6撮影)

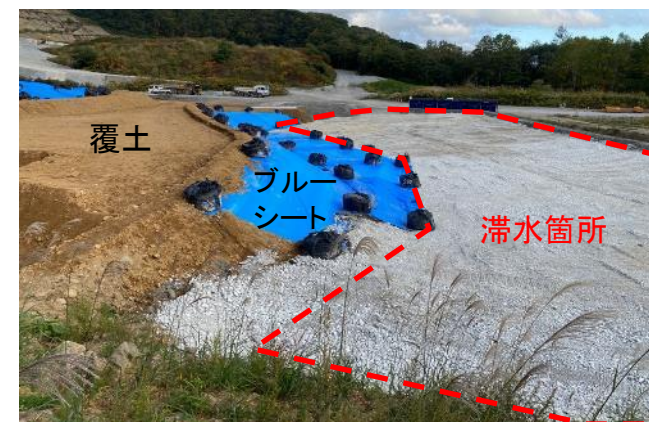
滞水箇所の埋戻し完了状況(R3.10.14撮影)

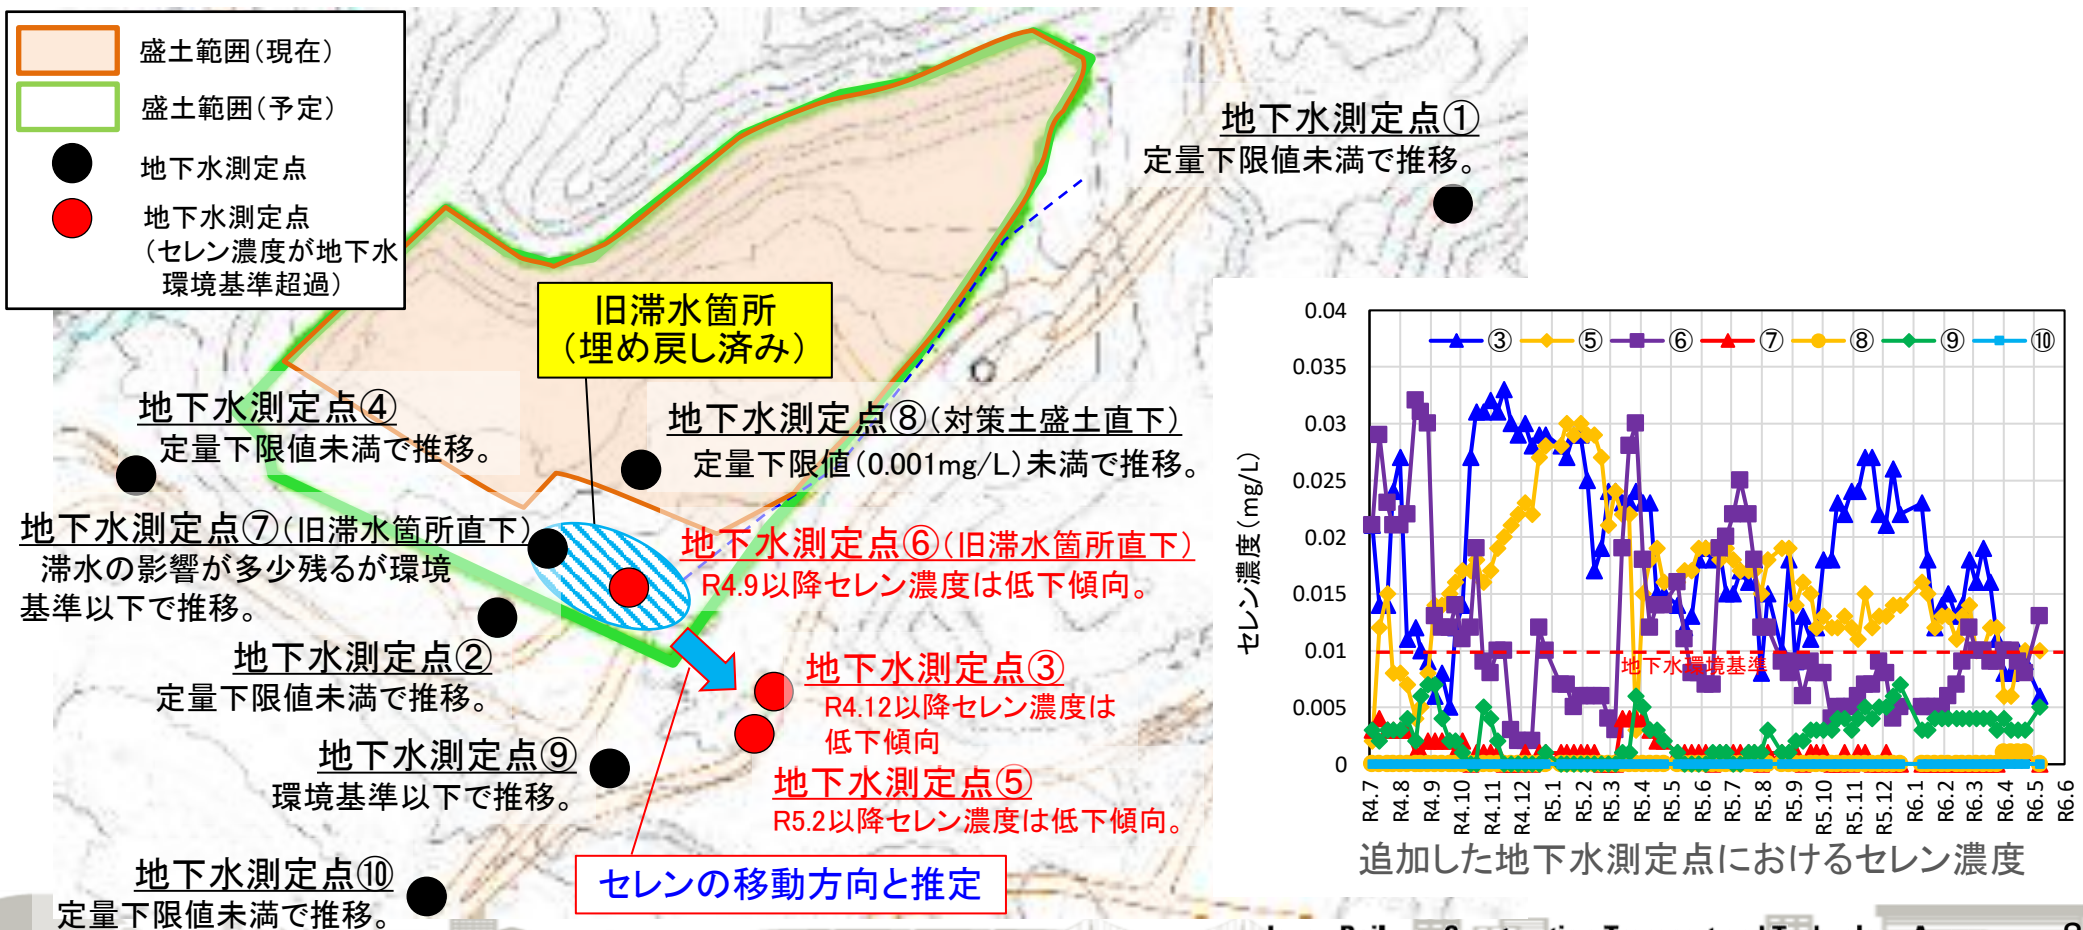
- R4.6までに6箇所の地下水測定点⑤～⑩を追加しモニタリングを継続しております。
- その結果、地下水測定点③におけるセレン濃度の地下水環境基準超過は、かつての滞水が原因であると推定されました。
- セレン濃度は地下水測定点③・⑤・⑥では時期は異なるもののピークを迎え徐々に低下する傾向にあります。
- 敷地境界付近の地下水(地下水測定点②・④・⑩)には影響が及んでおらず、近傍の井戸および河川などの利水点では、セレン濃度は定量下限値(0.001mg/L)未満を継続しております。
- R5.9よりセレン濃度低減対策工の運転を開始したところであり、受入地内の地下水中のセレン濃度および周辺井戸への影響の有無も含め注視し、対策を継続してまいります。
