対策土受入地のモニタリング結果 <北斗市村山地区>

対策土受入地のモニタリング結果 < 北斗市村山地区 >

地下水測定点③における基準超過 (R3.5) の原因

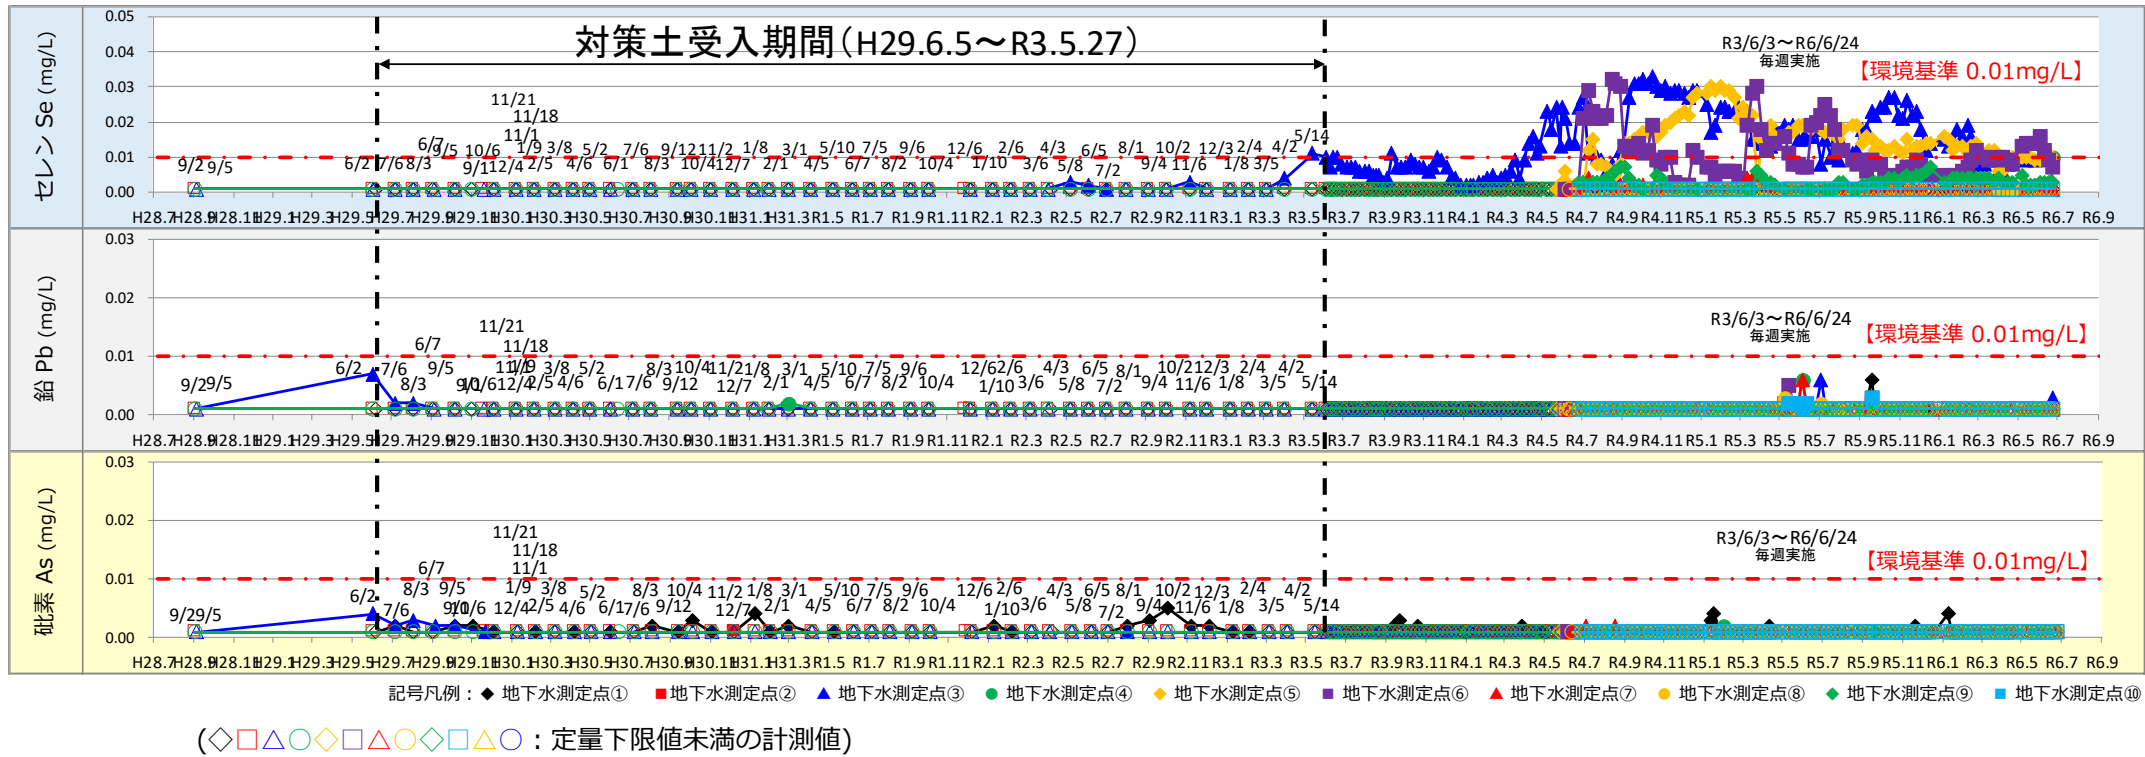
発生土受入地におけるセレン・鉛・砒素の濃度の推移

※ 定量下限値未満の計測値は定量下限値(0.001mg/L)として記載しています。

※ R4.6までに地下水測定点⑤～⑩を追加し、モニタリングを継続しています。

※ 地下水測定点③におけるセレン濃度の基準超過の原因と対策および追加した地下水測定点の状況については、後述します。
(特に、追加した地下水測定点⑤・⑥におけるセレン濃度が地下水環境基準を超過しており、地下水測定点③との関係性についても後述します。)

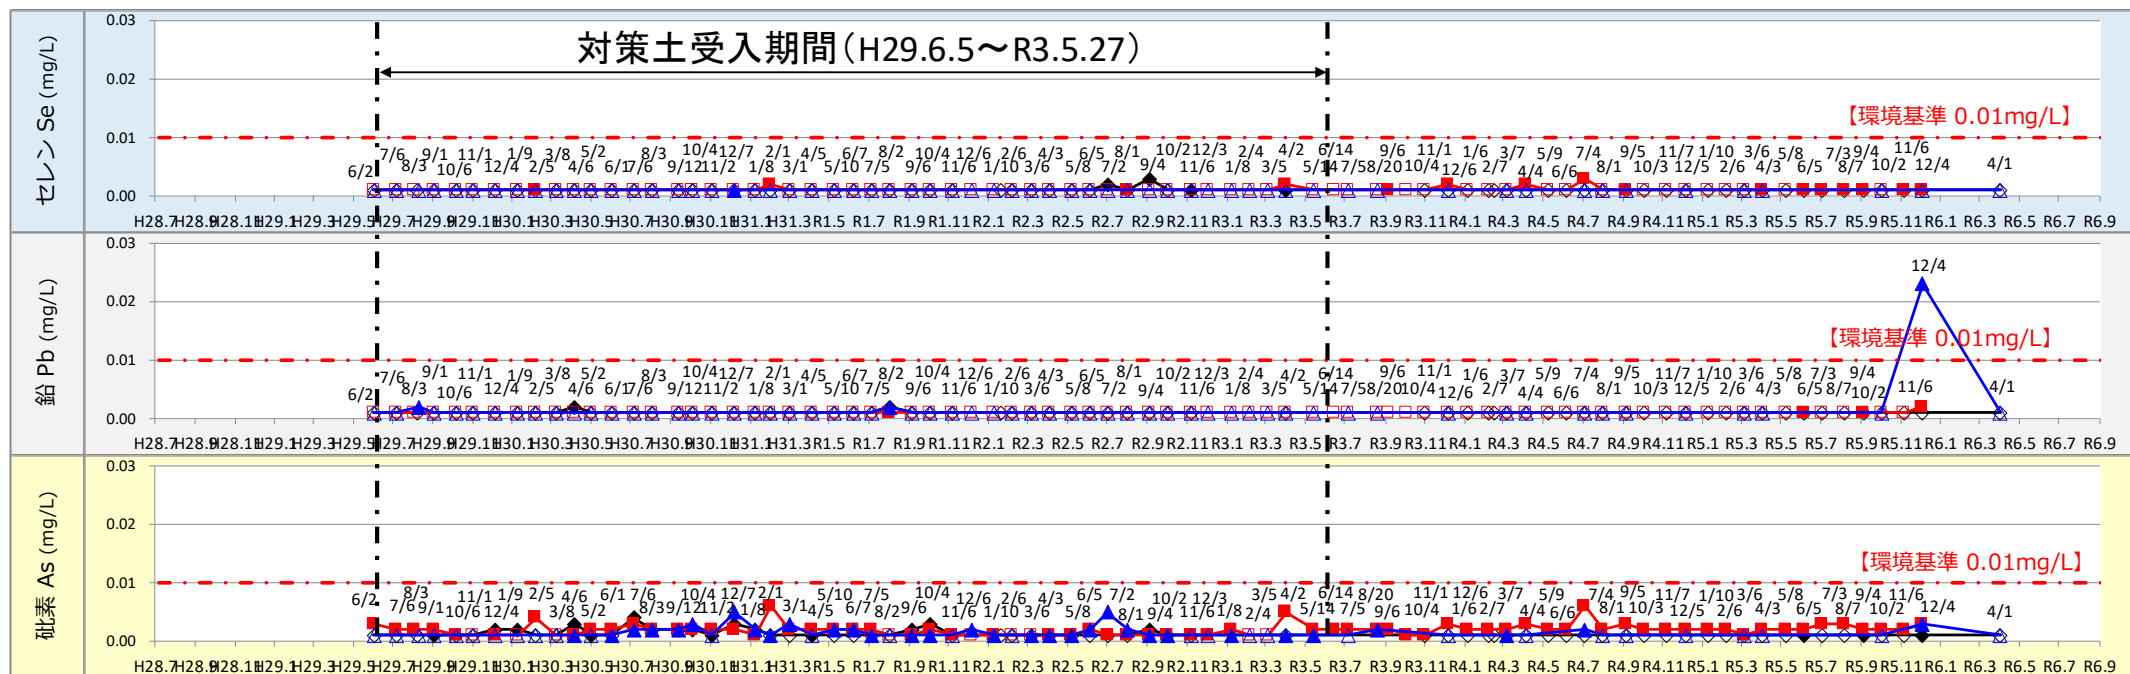
発生土受入地におけるセレン・鉛・砒素の濃度の推移

- ※ 定量下限値未滿の計測値は定量下限値(0.001mg/L)として記載しています。
- ※ R5.12.4に表流水測定点③で鉛濃度の基準超過が確認されますが、対策土盛土により近い上流側の表流水測定点①では定量下限値未滿、表流水測定点②では0.002mg/Lと低い値を示すことから対策土に由来するものではないと考えております。
- ※ 表流水測定点①・②・③のR6.1～R6.3については湧水のため採水できませんでした。
- ※ 表流水測定点①・②・③のR6.5～R6.6については溜水のため採水できませんでした。

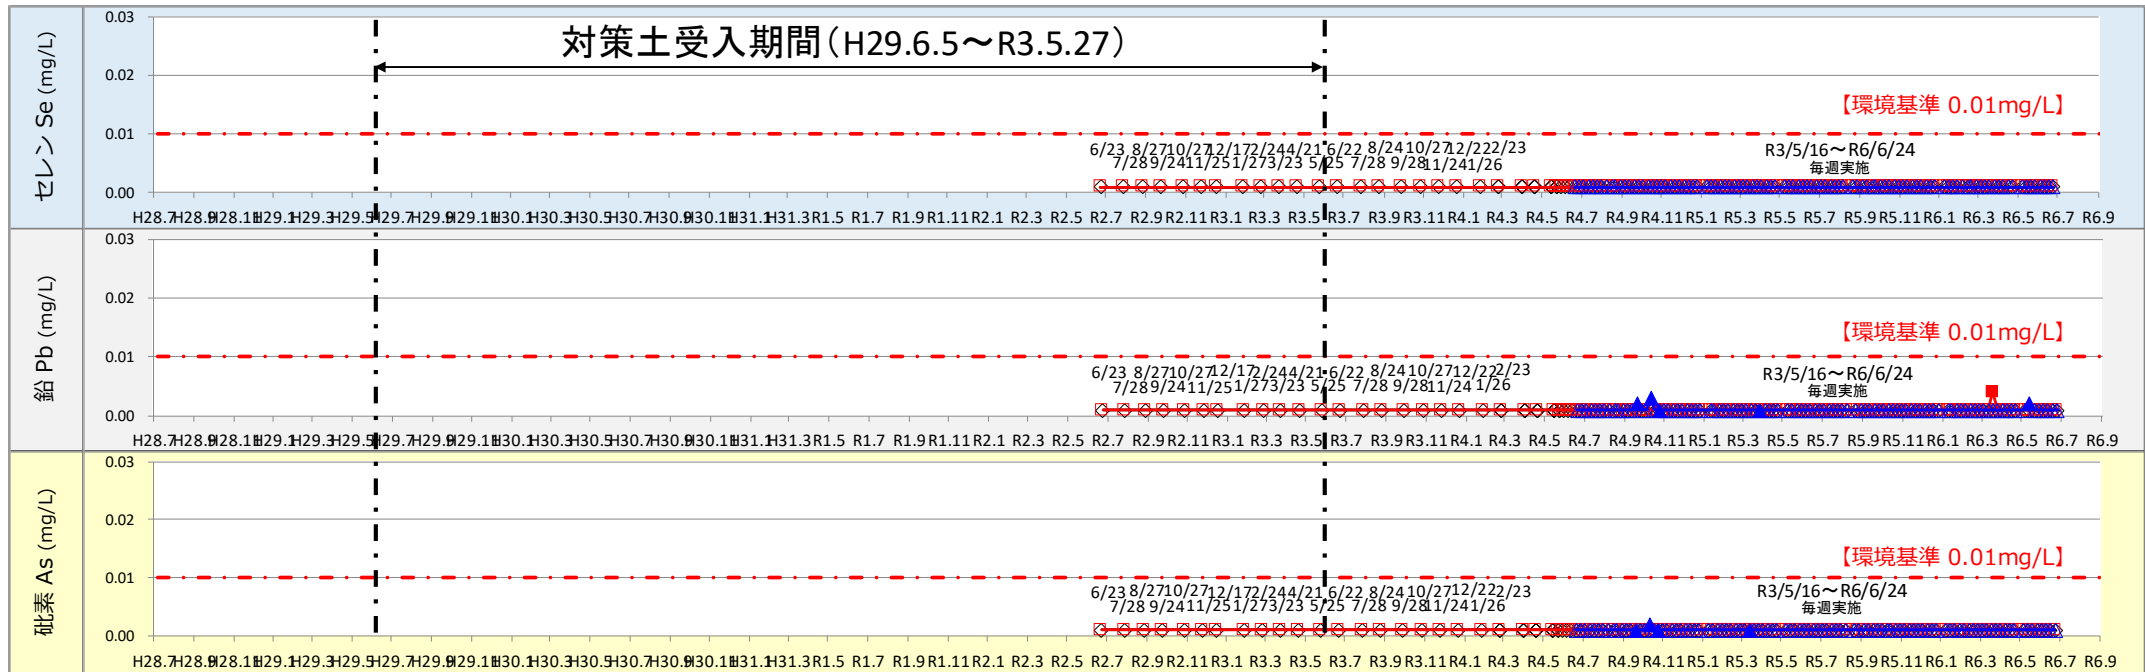
発生土受入地におけるセレン・鉛・砒素の濃度の推移

※定量下限値未満の計測値は定量下限値(0.001mg/L)として記載しています。

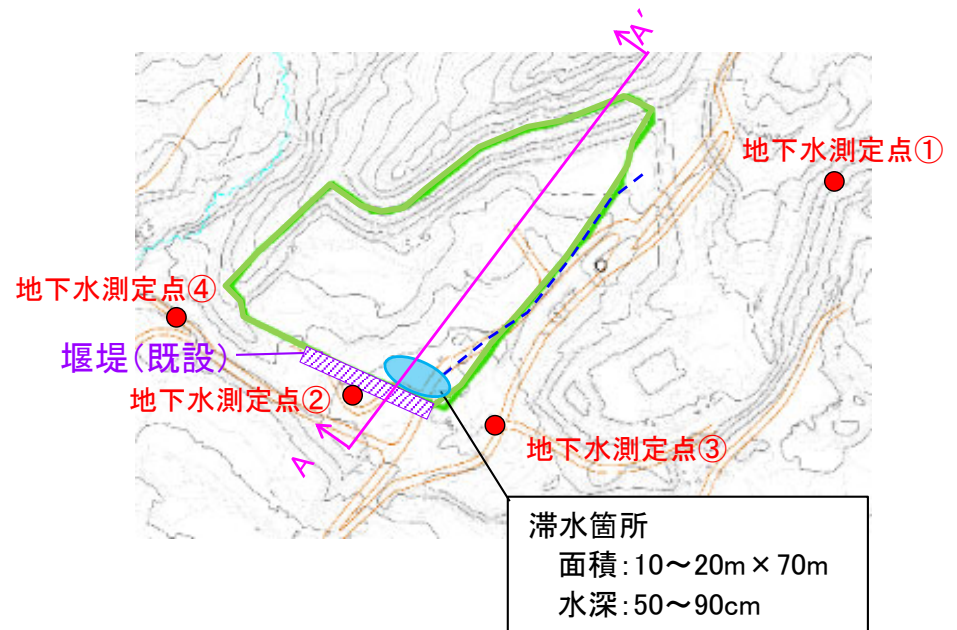
- 工事施工中、土砂や濁水等が盛土範囲外に流出することを防ぐため、盛土範囲の下流側に堰堤を設置していた。
- 対策土に触れた水が堰堤付近の窪地でR2.11頃から滞水した。
- 蒸発等により濃度が上昇した水が集中的に地下に浸透したことで、地下水中のセレン濃度が高くなった。
- 上記の原因により、地下水測定点③のセレン濃度が地下水環境基準を超過した。

● 滞水の分析結果 (R3.6.8採水)

区分	セレン	地下水環境基準
濃度 (mg/L)	0.029	0.01

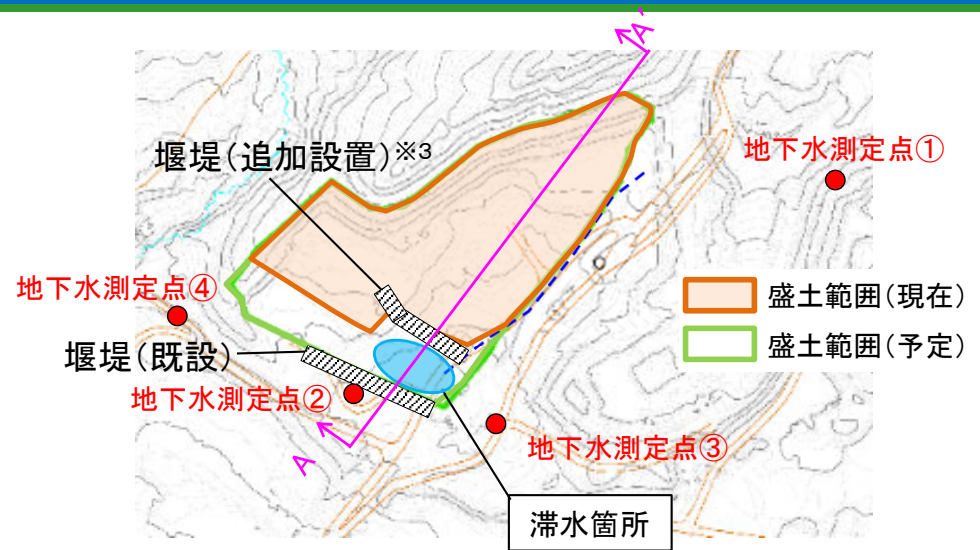
- 堰堤 (既設) ※1 付近の窪地 (右図の滞水箇所) に雨水が滞水した。窪地の堆積物 ※2 から滞水へセレンが溶け出した。
- 蒸発等により滞水のセレンが濃縮されて濃度が上昇した。この滞水が集中的に地下に浸透したことで、地下水中のセレン濃度が高くなった。
- 上記の原因により、地下水測定点③のセレン濃度が地下水環境基準を超過した。

- ※1 工事施工中、土砂や濁水等が盛土範囲外に流出することを防ぐため設置
- ※2 R3年5月に地下水測定点③で基準値超過が起きた時まで、対策土に触れた雨水とともに流れ込んだものと推定される土砂。
- ※3 R3年6月に対策土に触れた雨水が滞水箇所に流入しないように設置したもの

● 滞水の分析結果

計量の対象	6/8採水	9/21採水
セレン	0.029mg/L	0.030mg/L

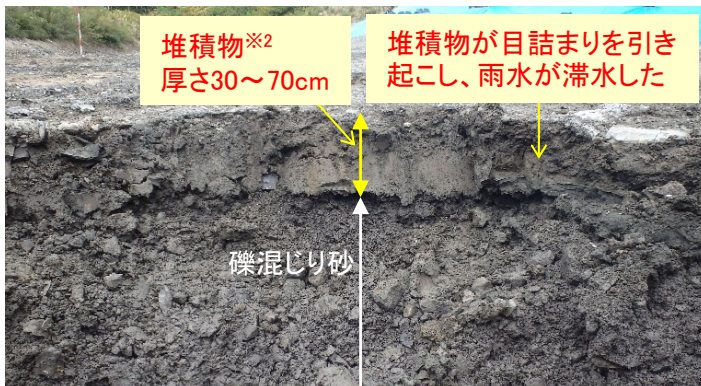
堰堤 (既設) 付近の滞水箇所底部の状況 (R3.9.28 滞水撤去後に撮影)

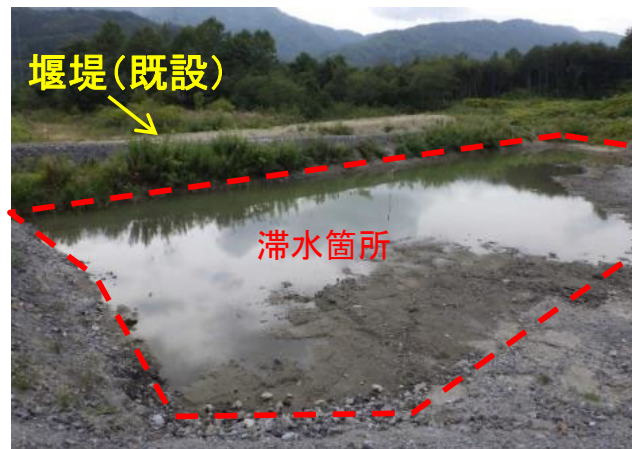
滞水の状況 (R3.9.7 撮影)

➤ 6/29～7/9、9/18～10/7に滞水の汲み上げ実施。

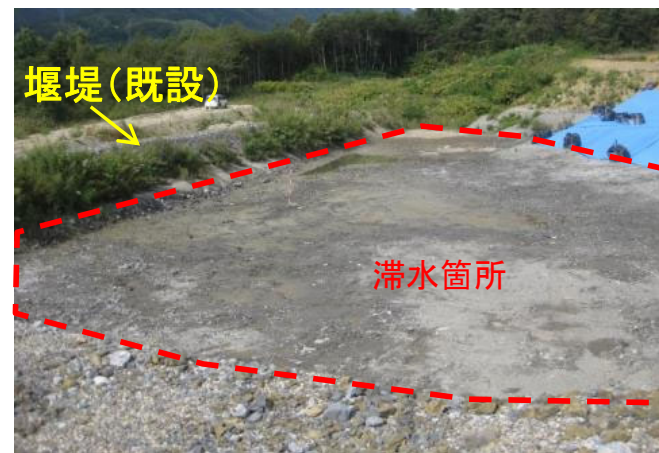
滞水箇所の汲み上げ実施状況 (R3.9.21 撮影)

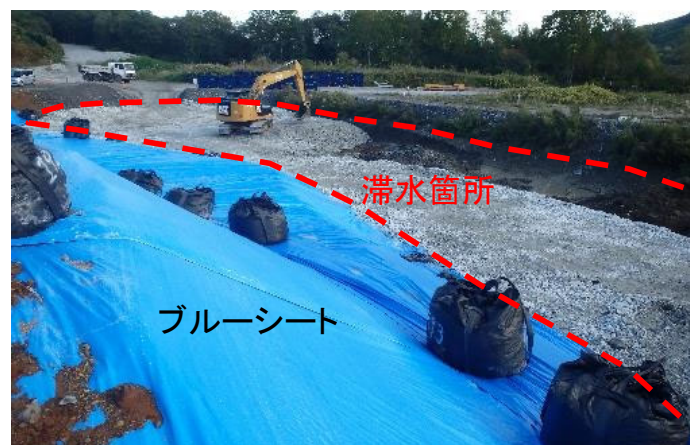
滞水箇所の埋戻し状況 (R3.10.6 撮影)

➤ 9/29～10/8 滞水箇所の堆積物を除去するとともに埋戻し実施。

➤ 10/8～10/14 村山受入地内で盛土した無対策土を用いて滞水箇所全体の埋戻し実施。併せて対策土が露出した箇所に覆土（法面部はブルーシート）を実施し雨水が対策土に触れるのを抑制。

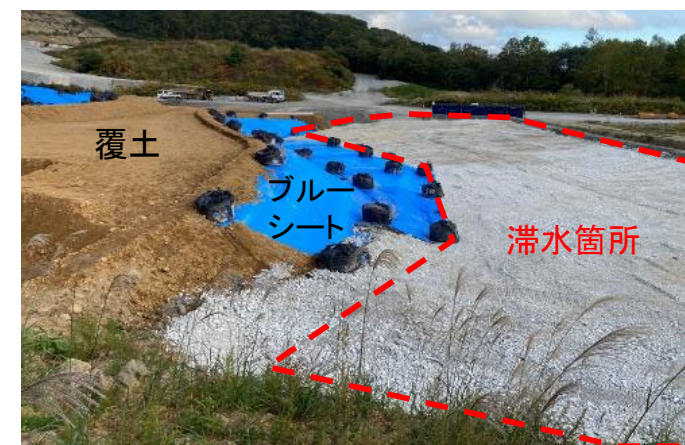
滞水箇所の埋戻し完了状況 (R3.10.14 撮影)

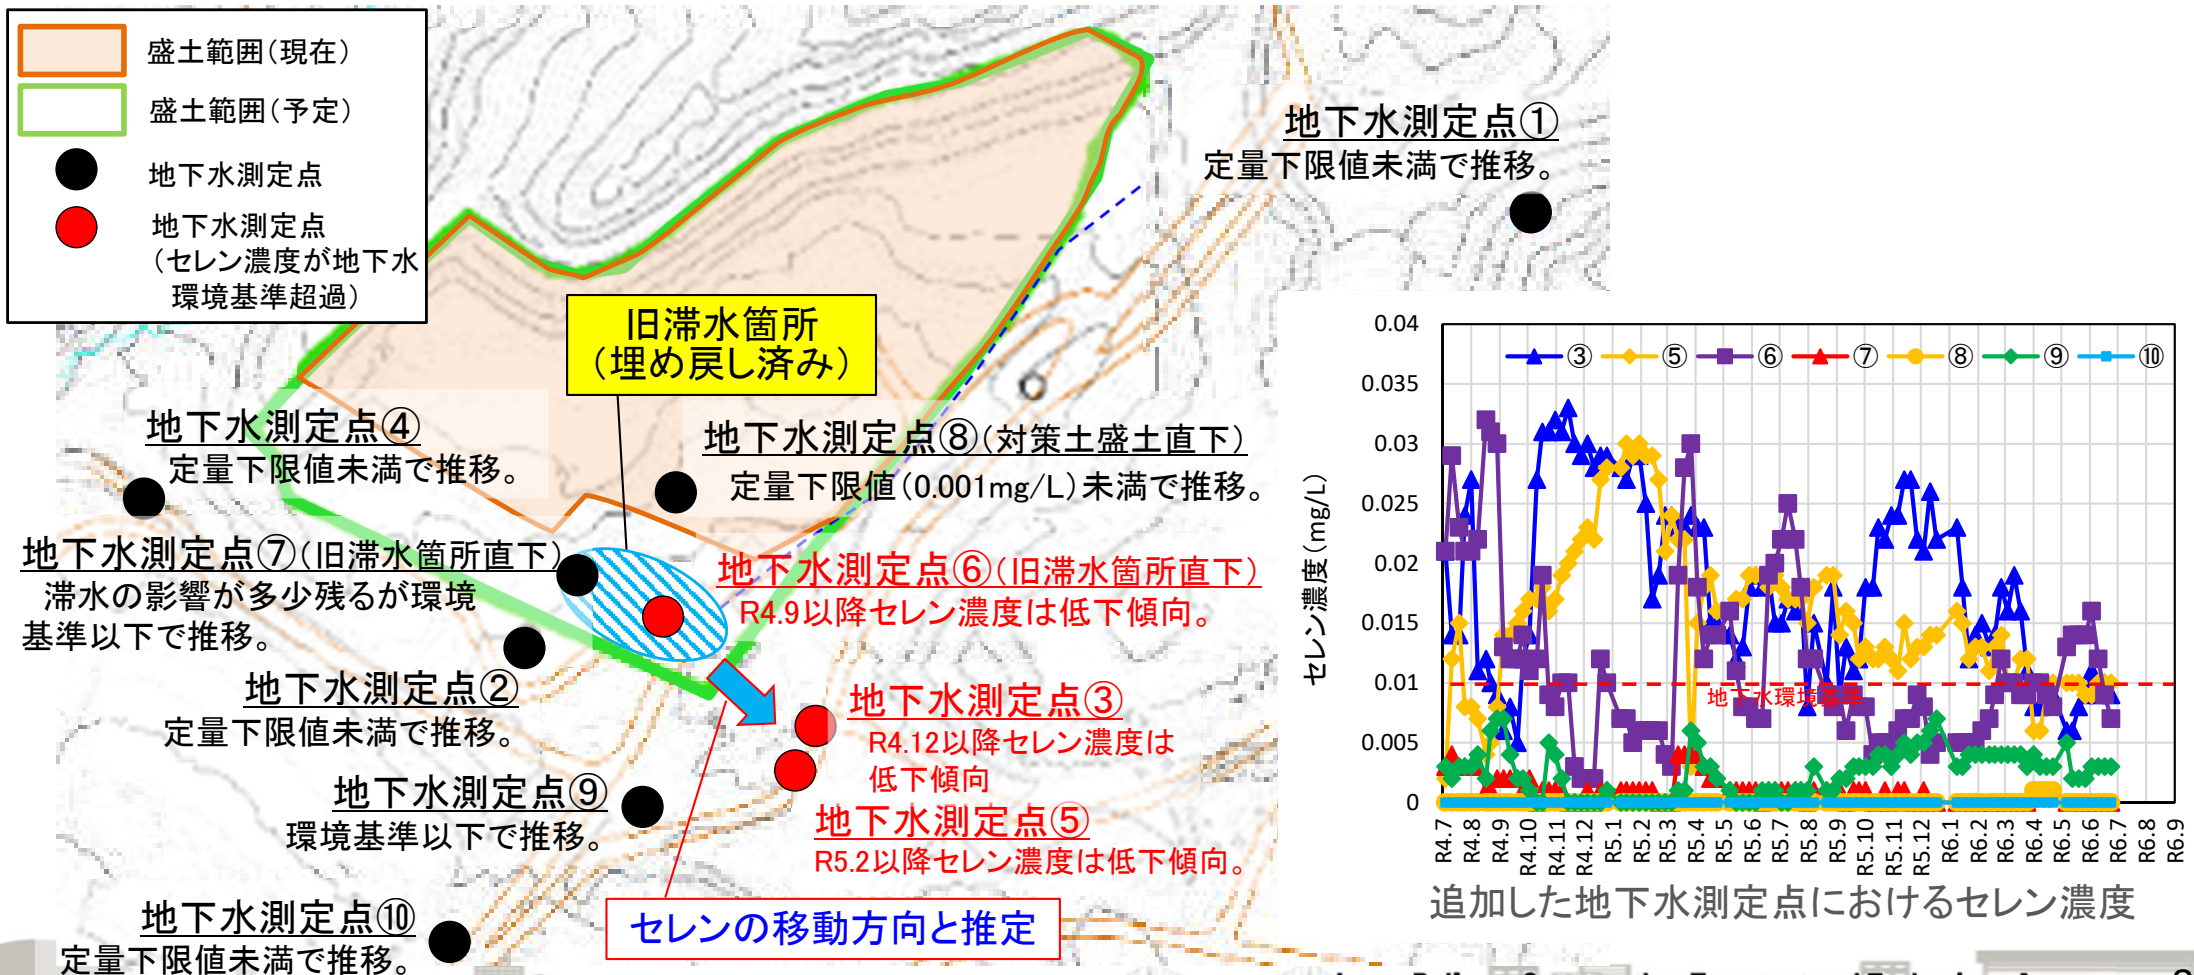
地下水測定点の追加設置と基準超過(R4.4以降)の原因の推定

- R4.6までに6箇所(地下水測定点⑤～⑩)を追加しモニタリングを継続しております。
- その結果、地下水測定点③におけるセレン濃度の地下水環境基準超過は、かつての滞水が原因であると推定されました。
- セレン濃度は地下水測定点③・⑤・⑥では時期は異なるもののピークを迎え徐々に低下する傾向にあります。
- 敷地境界付近の地下水(地下水測定点②・④・⑩)には影響が及んでおらず、近傍の井戸および河川などの利水点では、セレン濃度は定量下限値(0.001mg/L)未滿を継続しております。
- R5.9よりセレン濃度低減対策工の運転を開始したところであり、受入地内の地下水中のセレン濃度および周辺井戸への影響の有無も含め注視し、対策を継続してまいります。
