# 対策土受入地のモニタリング結果 <北斗市村山地区>

# 地下水測定点③における基準超過(R3.9)の原因

# 地下水測定点の追加設置と基準超過(R4.4以降)の原因の推定

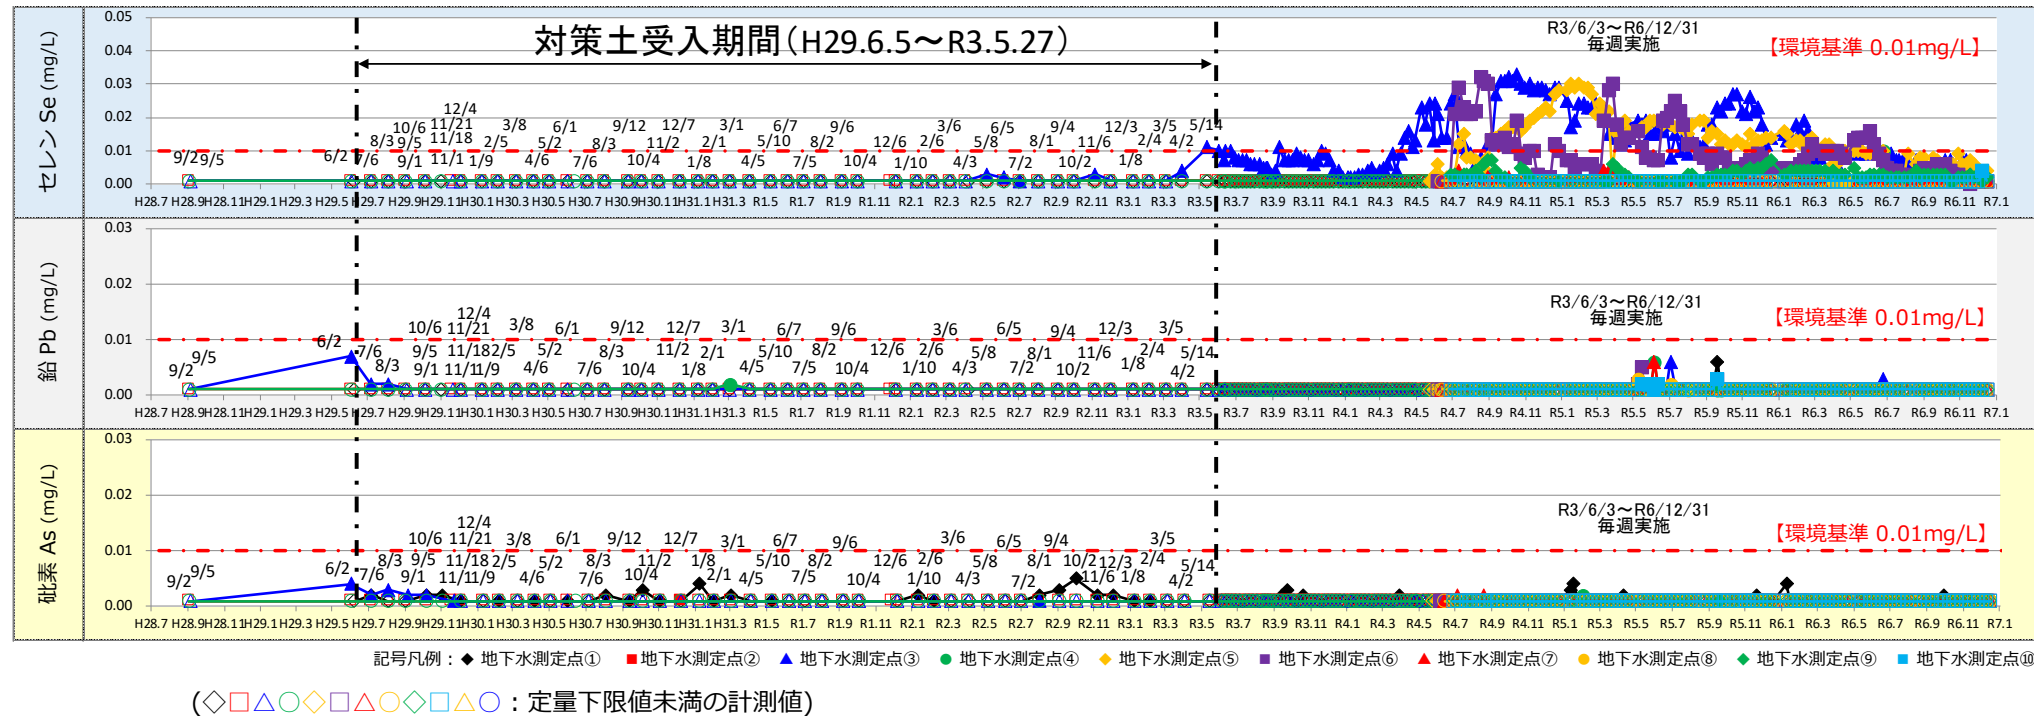
### 発生土受入地におけるセレン・鉛・砒素の濃度の推移

※ 地下水測定点③におけるセレン濃度の基準超過の原因と対策および追加した地下水測定点の状況については、後述します。  
 (特に、追加した地下水測定点⑤・⑥におけるセレン濃度が過去(R4.5~R6.6までの期間)に地下水環境基準を超過しており、地下水測定点③との関係性についても後述します。)

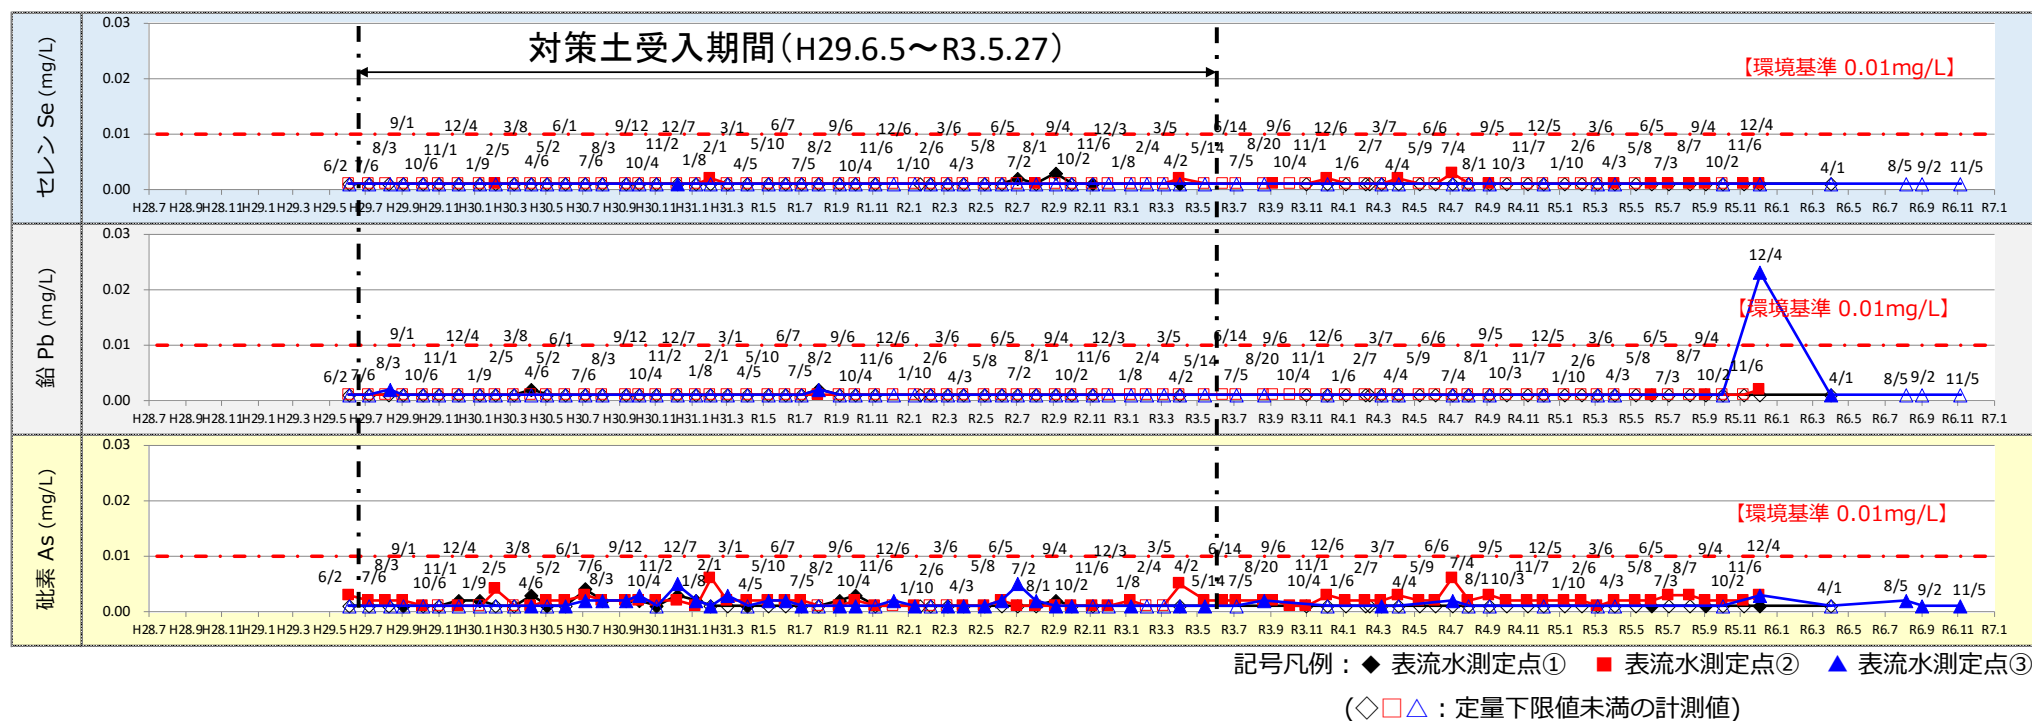
### 発生土受入地におけるセレン・鉛・砒素の濃度の推移

※ R5.12.4に表流水測定点③で鉛濃度の基準超過が確認されますが、対策土盛土により近い上流側の表流水測定点①では定量下限値未満、表流水測定点②では0.002mg/Lと低い値を示すことから対策土に由来するものではないと考えております。

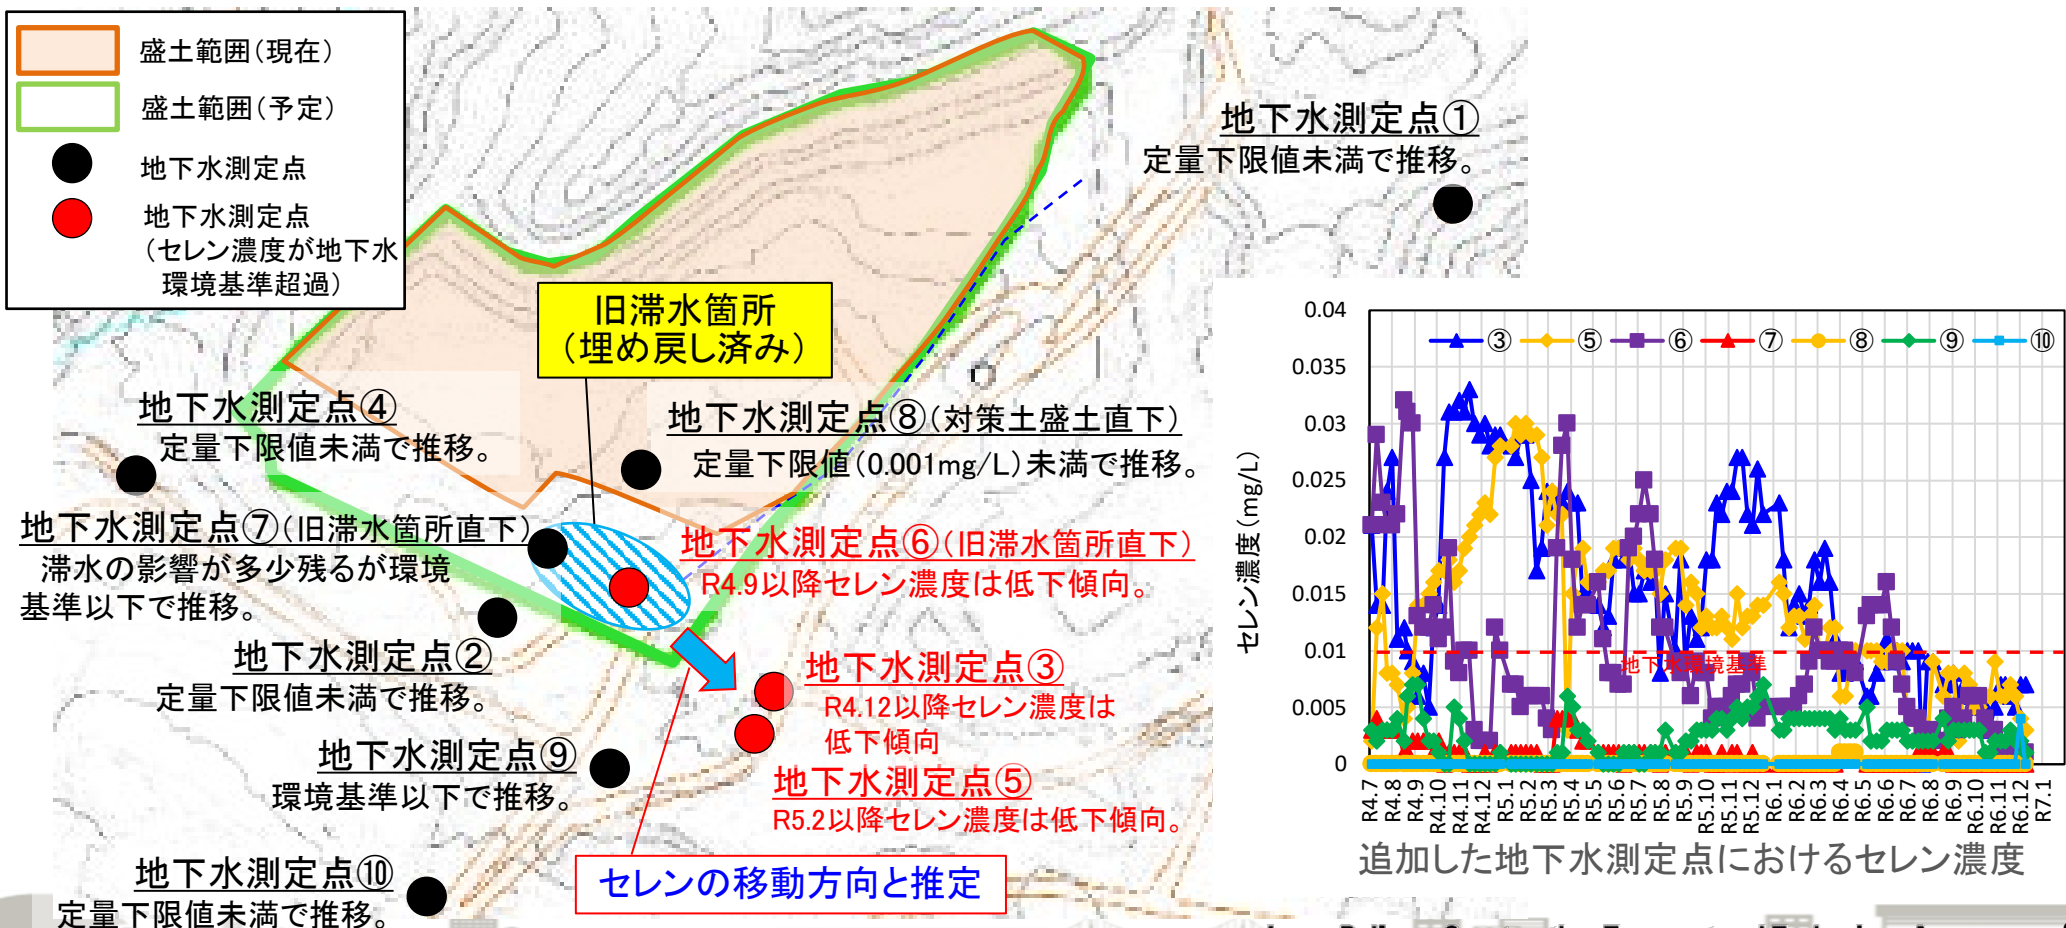
- R4.6までに6箇所の地下水測定点⑤～⑩を追加しモニタリングを継続しております。
- その結果、地下水測定点③におけるセレン濃度の地下水環境基準超過は、かつての滞水が原因であると推定されました。
- セレン濃度は地下水測定点③・⑤・⑥では時期は異なるもののピークを迎え徐々に低下する傾向にあります。
- 敷地境界付近の地下水(地下水測定点②・④・⑩)には影響が及んでおらず、近傍の井戸および河川などの利水点では、セレン濃度は定量下限値(0.001mg/L)未滿を継続しております。
- R5.9よりセレン濃度低減対策工の運転を開始しており、R6.6以降は受入地内の地下水中のセレン濃度は基準値以下となっておりますが、引き続き周辺井戸への影響の有無も含め注視し、対策を継続してまいります。
