# 対策土受入地のモニタリング結果 <北斗市村山地区>

# 地下水測定点③における基準超過(R3.9)の原因

# 地下水測定点の追加設置と基準超過(R4.4以降)の原因の推定

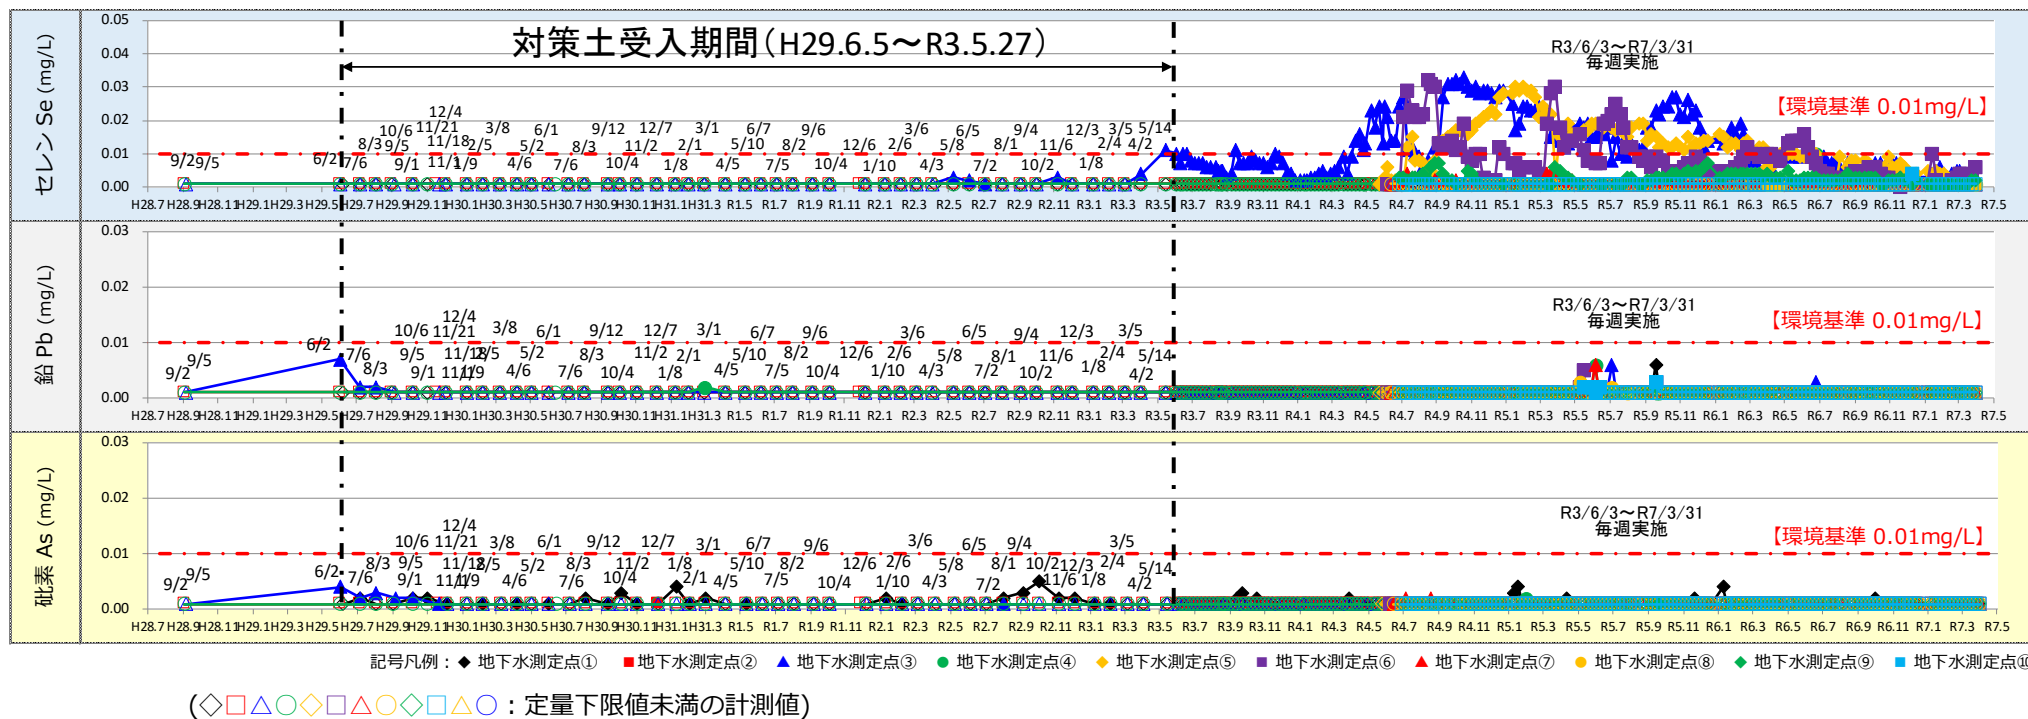
※ R4.6までに地下水測定点⑤～⑩を追加し、モニタリングを継続しています。

※ 地下水測定点③におけるセレン濃度の基準超過の原因と対策および追加した地下水測定点の状況については、後述します。  
(特に、追加した地下水測定点⑤・⑥におけるセレン濃度が過去(R4.5～R6.6までの期間)に地下水環境基準を超過しており、地下水測定点③との関係性についても後述します。)

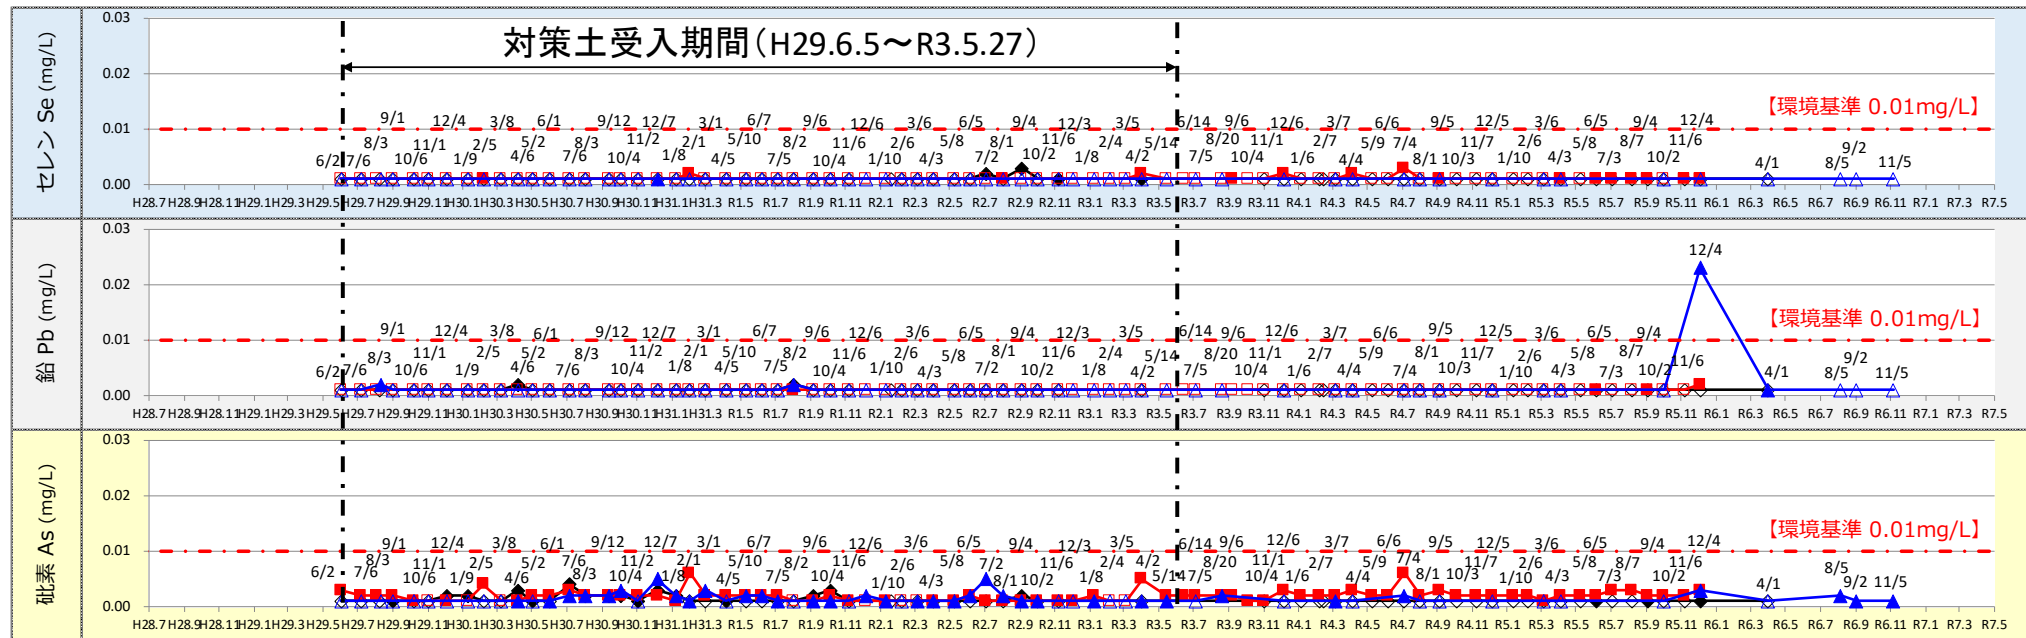
※ R5.12.4に表流水測定点③で鉛濃度の基準超過が確認されますが、対策土盛土により近い上流側の表流水測定点①では定量下限値未満、表流水測定点②では0.002mg/Lと低い値を示すことから対策土に由来するものではないと考えております。

※ 表流水測定点①のR6.1~R6.3、R6.5~R7.3、表流水測定点②のR6.1~R7.3、表流水測定点③のR6.1~R6.3、R6.5~R6.7、R6.10、R6.12~R7.3については、いずれも渇水もしくは滞水(溜水程度)した状態にあり、正しい測定結果が得られないため採水しませんでした。

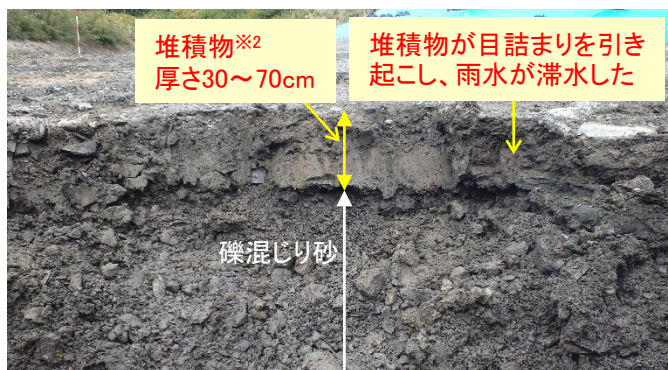
- 堰堤(既設)※<sup>1</sup>付近の窪地(右図の滞水箇所)に雨水が滞水した。窪地の堆積物※<sup>2</sup>から滞水へセレンが溶け出した。
- 蒸発等により滞水のセレンが濃縮されて濃度が上昇した。この滞水が集中的に地下に浸透したことで、地下水中のセレン濃度が高くなった。
- 上記の原因により、地下水測定点③のセレン濃度が地下水環境基準を超過した。

堰堤(既設)付近の滞水箇所底部の状況  
(R3.9.28 滞水撤去後に撮影)

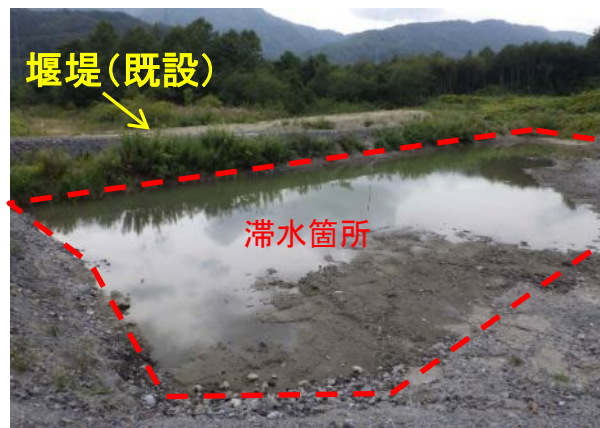
滞水の状況(R3.9.7 撮影)

➤ R3.6.29～R3.7.9、R3.9.18～R3.10.7に滞水の汲み上げ実施。

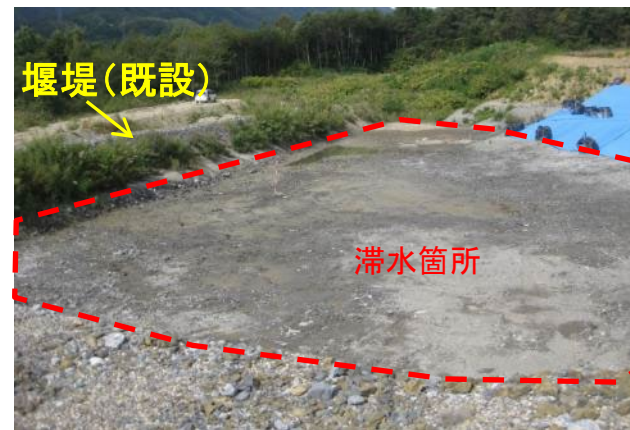
滞水箇所の汲み上げ実施状況(R3.9.21 撮影)

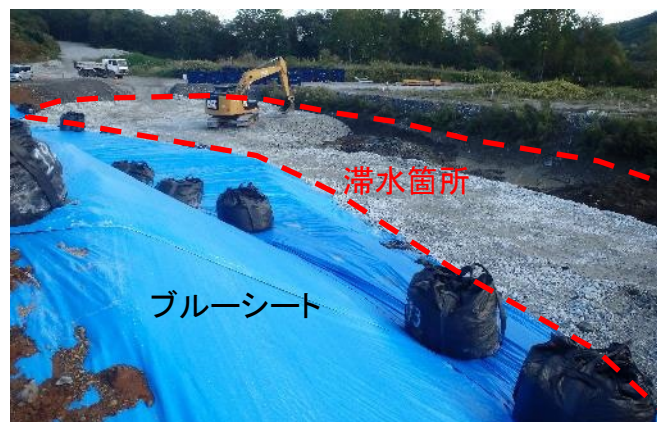
滞水箇所の埋戻し状況(R3.10.6 撮影)

➤ R3.9.29～R3.10.8 滞水箇所の堆積物を除去するとともに埋戻し実施。

➤ R3.10.8～R3.10.14 村山受入地内で盛土した無対策土を用いて滞水箇所全体の埋戻し実施。併せて対策土が露出した箇所に覆土（法面部はブルーシート）を実施し雨水が対策土に触れるのを抑制。

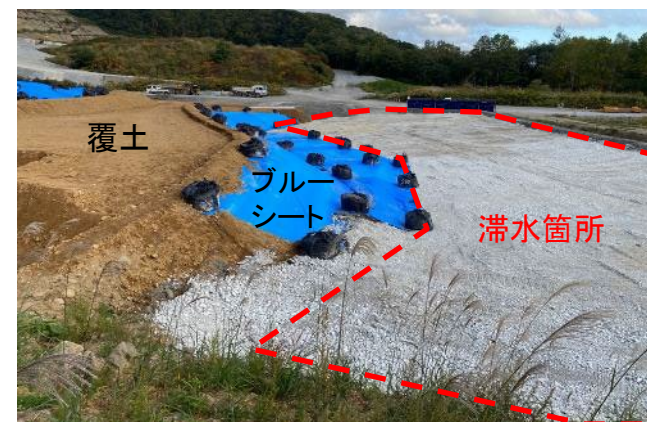
滞水箇所の埋戻し完了状況(R3.10.14 撮影)

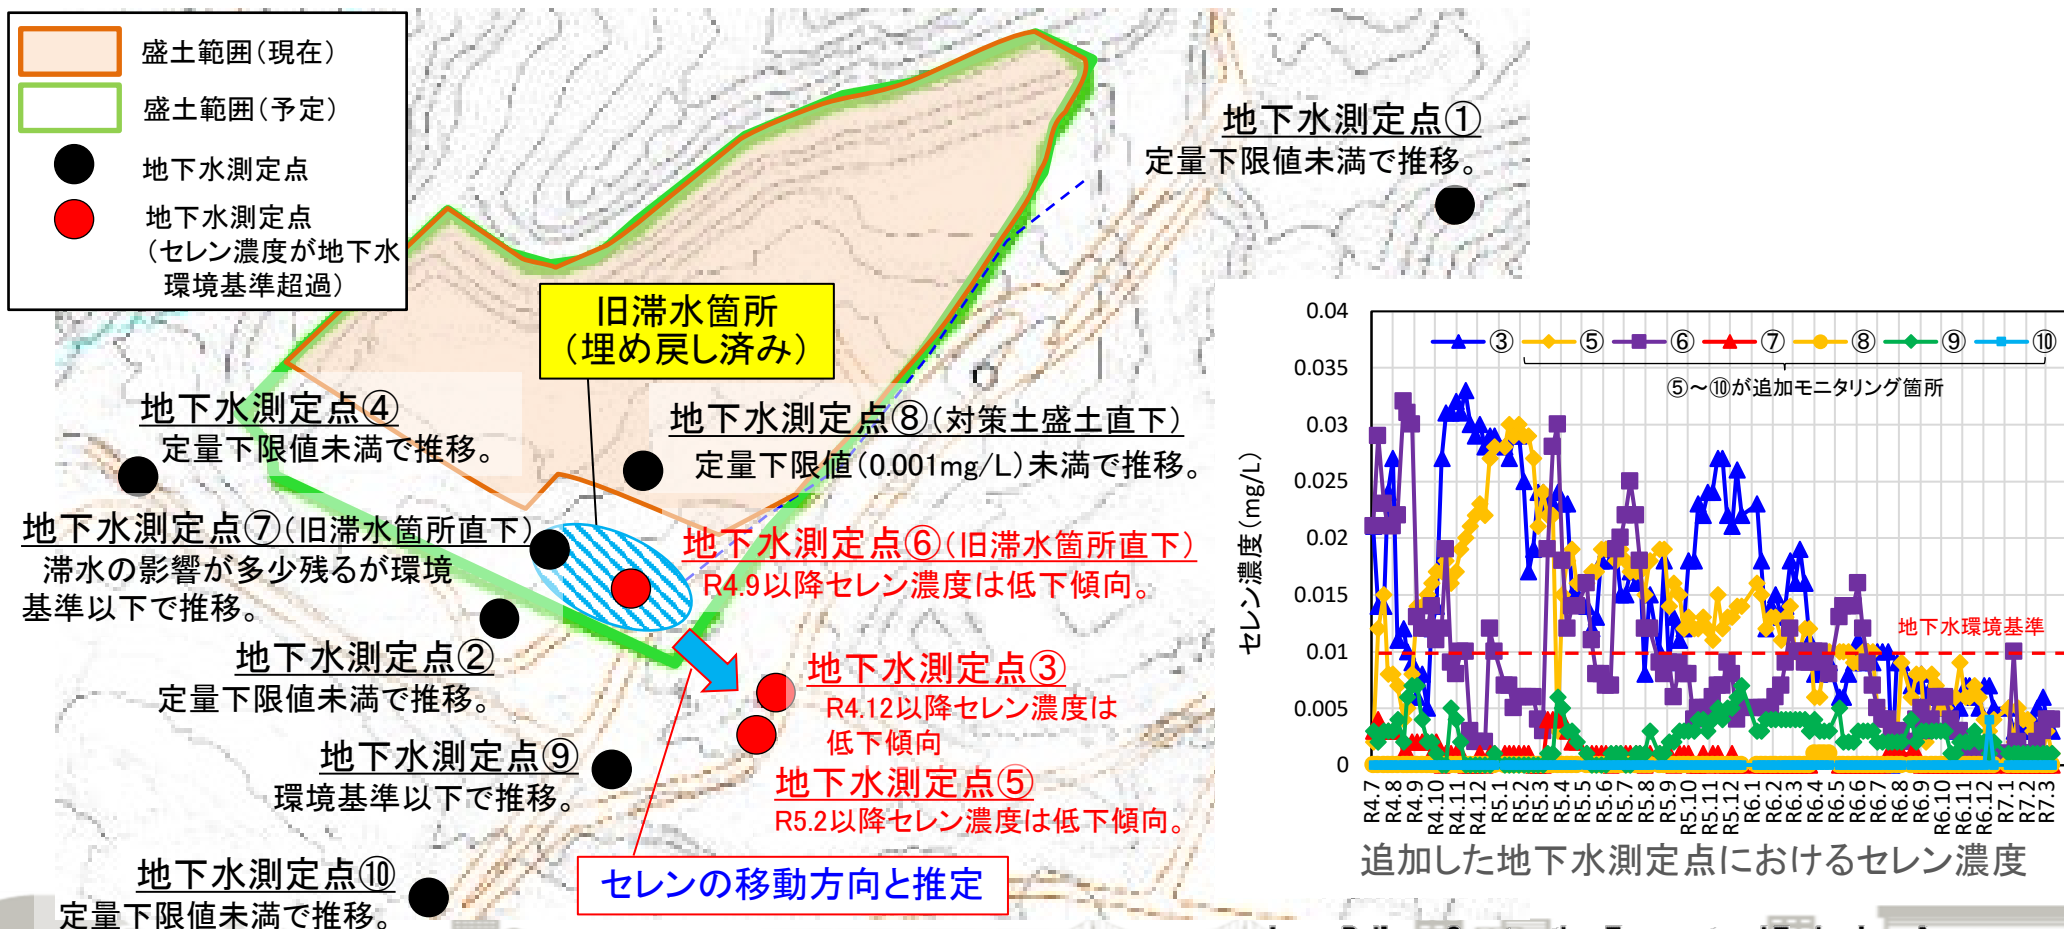
- R4.6までに6箇所の地下水測定点⑤～⑩を追加しモニタリングを継続しております。
- その結果、地下水測定点③におけるセレン濃度の地下水環境基準超過は、かつての滞水が原因であると推定されました。
- セレン濃度は地下水測定点③・⑤・⑥では時期は異なるもののピークを迎え徐々に低下する傾向にあります。
- 敷地境界付近の地下水(地下水測定点②・④・⑩)には影響が及んでおらず、近傍の井戸および河川などの利水点では、セレン濃度は定量下限値(0.001mg/L)未満を継続しております。
- R5.9よりセレン濃度低減対策工の運転を開始しており、R6.6以降は受入地内の地下水中のセレン濃度は基準値以下となっておりますが、引き続き周辺井戸への影響の有無も含め注視し、対策を継続してまいります。
