対策土受入地のモニタリング結果 <北斗市村山地区>

対策土受入地のモニタリング結果 < 北斗市村山地区 >

○ モニタリング結果(表流水)

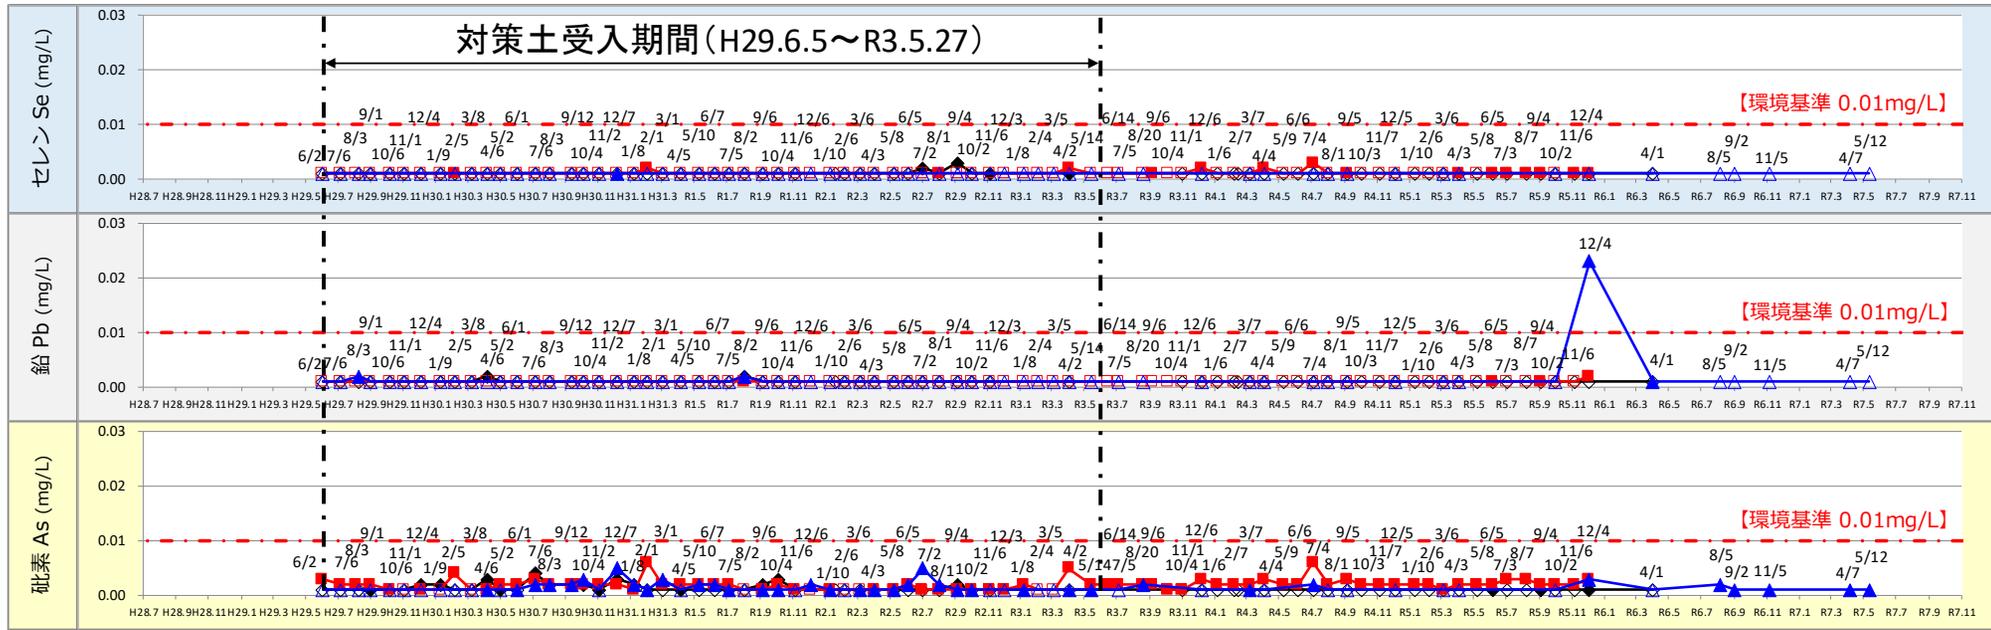
- ・ R5.12.4に表流水測定点③で鉛濃度の基準超過が確認されますが、対策土盛土により近い上流側の表流水測定点①では定量下限値未満、表流水測定点②では0.002mg/Lと低い値を示すことから対策土に由来するものではないと考えております。

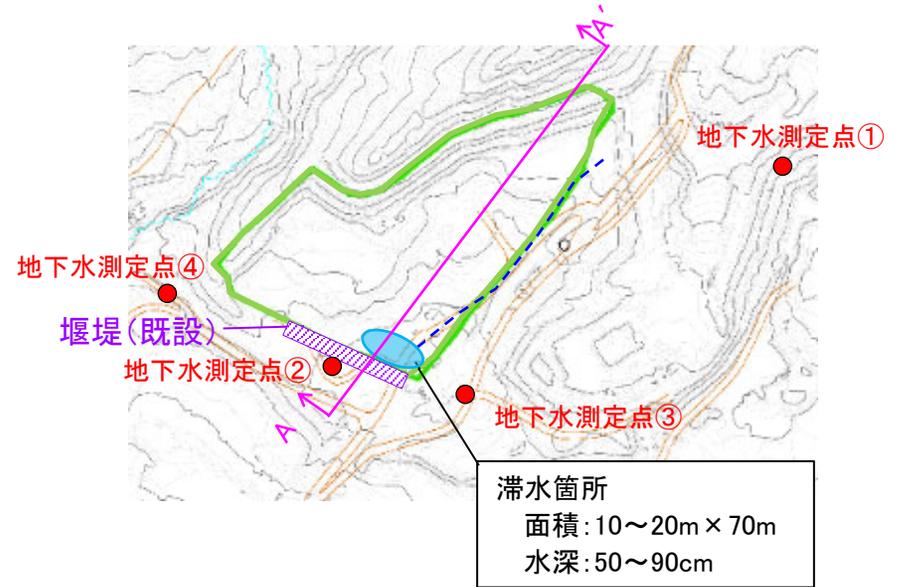
地下水測定点③における基準超過 (R3.5) の原因

- 工事施工中、土砂や濁水等が盛土範囲外に流出することを防ぐため、盛土範囲の下流側に堰堤を設置していた。
- 対策土に触れた水が堰堤付近の窪地でR2.11頃から滞水した。
- 蒸発等により濃度が上昇した水が集中的に地下に浸透したことで、地下水中のセレン濃度が高くなった。
- 上記の原因により、地下水測定点③のセレン濃度が地下水環境基準を超過した。

区分	セレン	地下水環境基準
濃度 (mg/L)	0.029	0.01

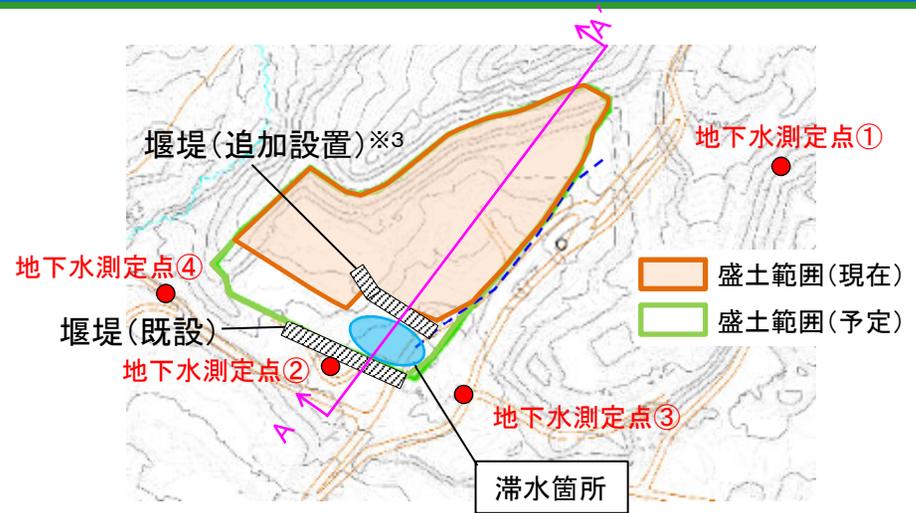
地下水測定点③における基準超過(R3.9)の原因

- 堰堤(既設)※¹付近の窪地(右図の滞水箇所)に雨水が滞水した。窪地の堆積物※²から滞水へセレンが溶け出した。
- 蒸発等により滞水のセレンが濃縮されて濃度が上昇した。この滞水が集中的に地下に浸透したことで、地下水中のセレン濃度が高くなった。
- 上記の原因により、地下水測定点③のセレン濃度が地下水環境基準を超過した。

- ※¹ 工事施工中、土砂や濁水等が盛土範囲外に流出することを防ぐため設置
- ※² R3年5月に地下水測定点③で基準値超過が起きた時まで、対策土に触れた雨水とともに流れ込んだものと推定される土砂。
- ※³ R3年6月に対策土に触れた雨水が滞水箇所に流入しないように設置したもの

計量の対象	6/8採水	9/21採水
セレン	0.029mg/L	0.030mg/L

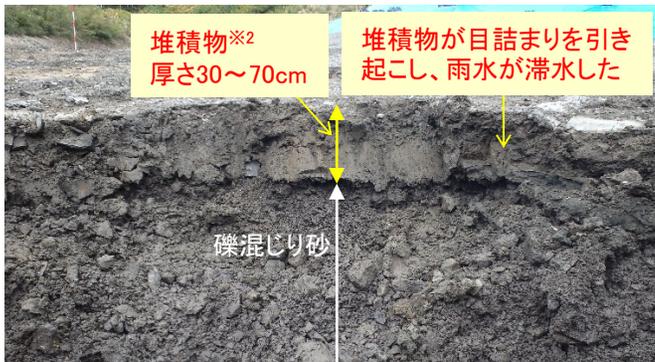
堰堤(既設)付近の滞水箇所底部の状況 (R3.9.28 滞水撤去後に撮影)

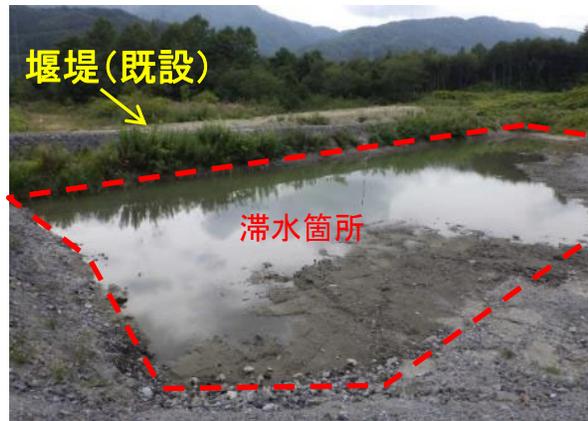
滞水の状況(R3.9.7撮影)

➤ R3.6.29～R3.7.9、R3.9.18～R3.10.7に滞水の汲み上げ実施。

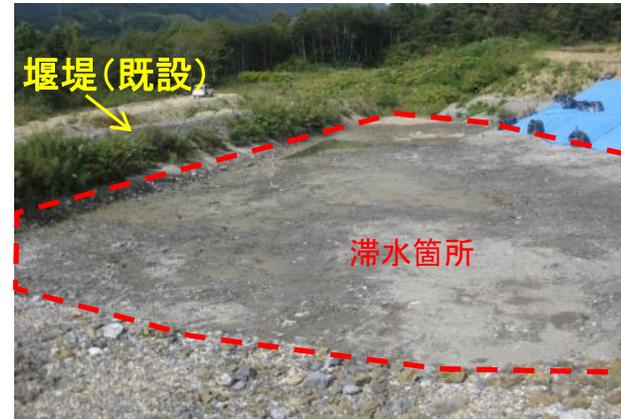
滞水箇所の汲み上げ実施状況(R3.9.21撮影)

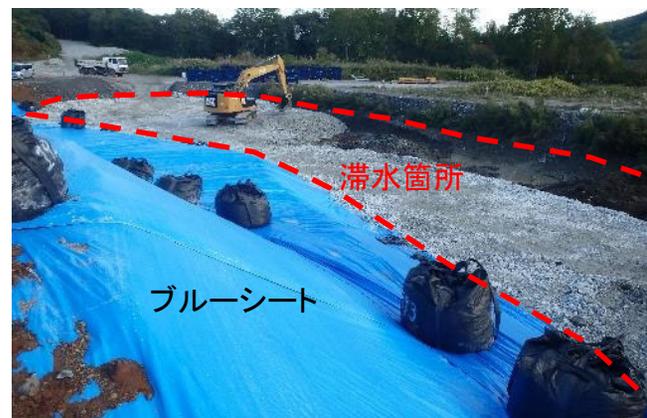
滞水箇所の埋戻し状況(R3.10.6撮影)

➤ R3.9.29～R3.10.8 滞水箇所の堆積物を除去するとともに埋戻し実施。

➤ R3.10.8～R3.10.14 村山受入地内で盛土した無対策土を用いて滞水箇所全体の埋戻し実施。併せて対策土が露出した箇所に覆土(法面部はブルーシート)を実施し雨水が対策土に触れるのを抑制。

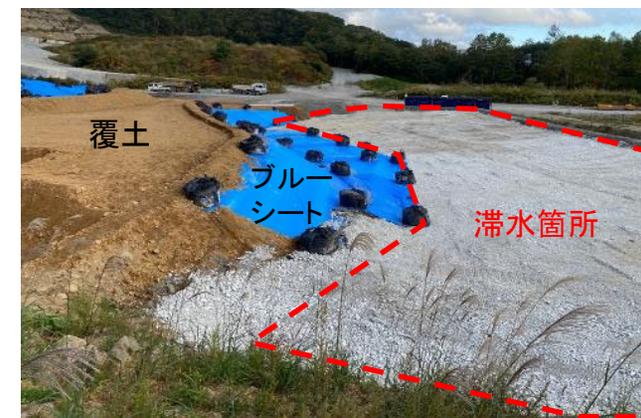
滞水箇所の埋戻し完了状況(R3.10.14撮影)

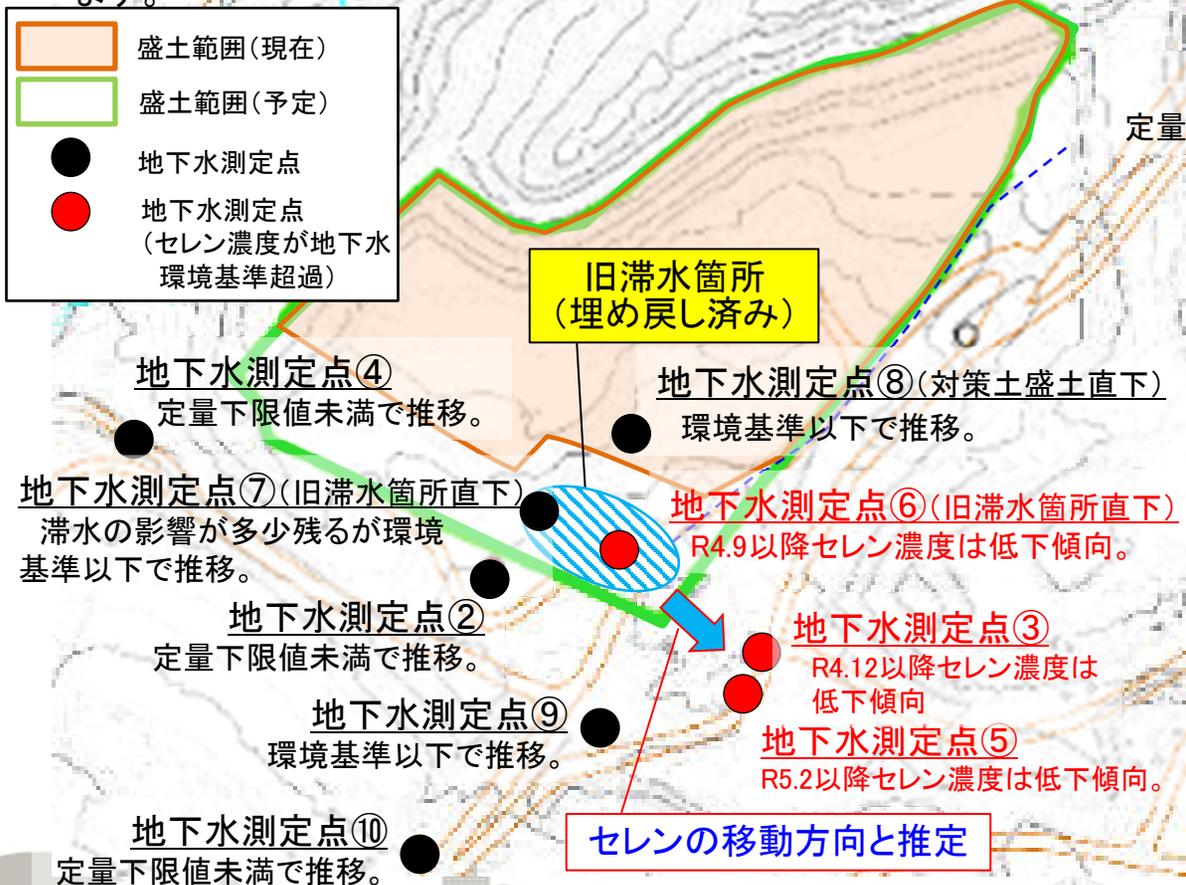
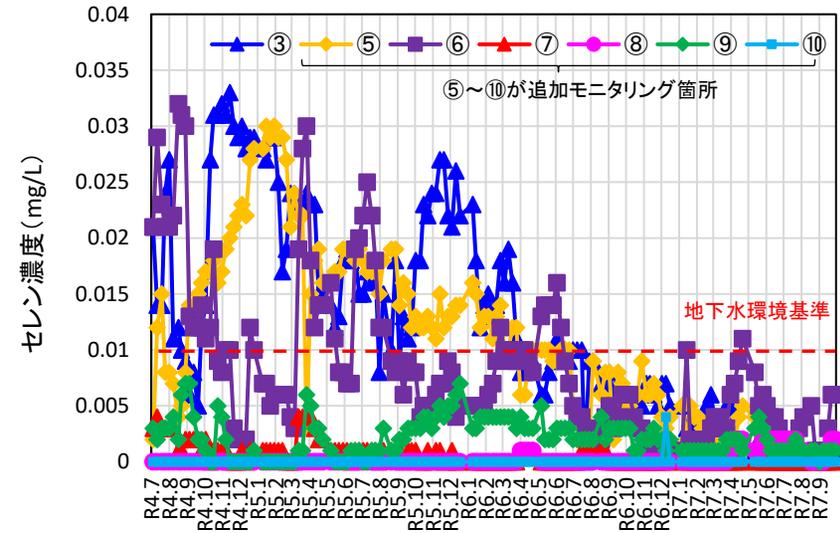
追加した地下水測定点におけるセレン濃度

- R4.6までに6箇所(地下水測定点⑤～⑩)を追加しモニタリングを継続しております。
- その結果、地下水測定点③におけるセレン濃度の地下水環境基準超過は、かつての滞水が原因であると推定されました。
- セレン濃度は地下水測定点③・⑤・⑥では時期は異なるもののピークを迎え徐々に低下する傾向にあります。
- 敷地境界付近の地下水(地下水測定点②・④・⑩)には影響が及んでおらず、近傍の井戸および河川などの利水点では、セレン濃度は定量下限値(0.001mg/L)未満を継続しております。
- R5.9よりセレン濃度低減対策工の運転を開始しており、R6.6以降は受入地内の地下水中のセレン濃度は概ね基準値以下(R7.4.21の地下水測定点⑥のみセレン超過)となっておりますが、引き続き周辺井戸への影響の有無も含め注視し、対策を継続してまいります。
