対策土受入地のモニタリング結果 <北斗市村山地区>

○ モニタリング結果(地下水)

発生土受入地におけるセレン・鉛・砒素の濃度の推移

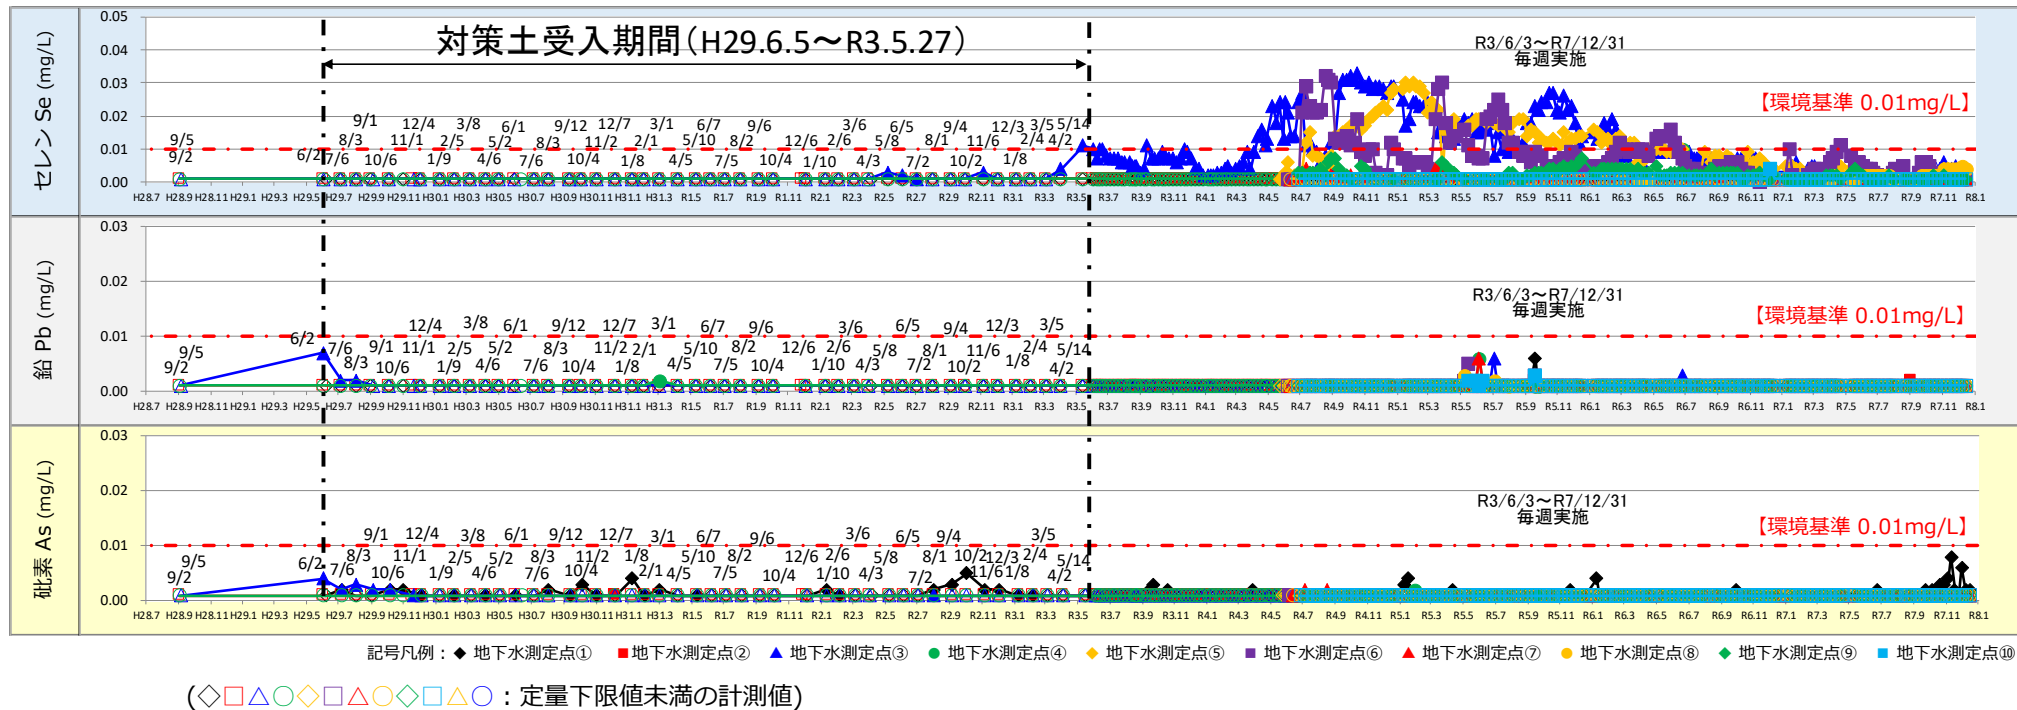
- 地下水測定点③におけるセレン濃度の基準超過の原因と対策および追加した地下水測定点の状況については、後述します。
(特に、追加した地下水測定点⑤・⑥におけるセレン濃度が過去(R4.5～R6.6までの期間)に地下水環境基準を超過しており、地下水測定点③との関係性についても後述します。)

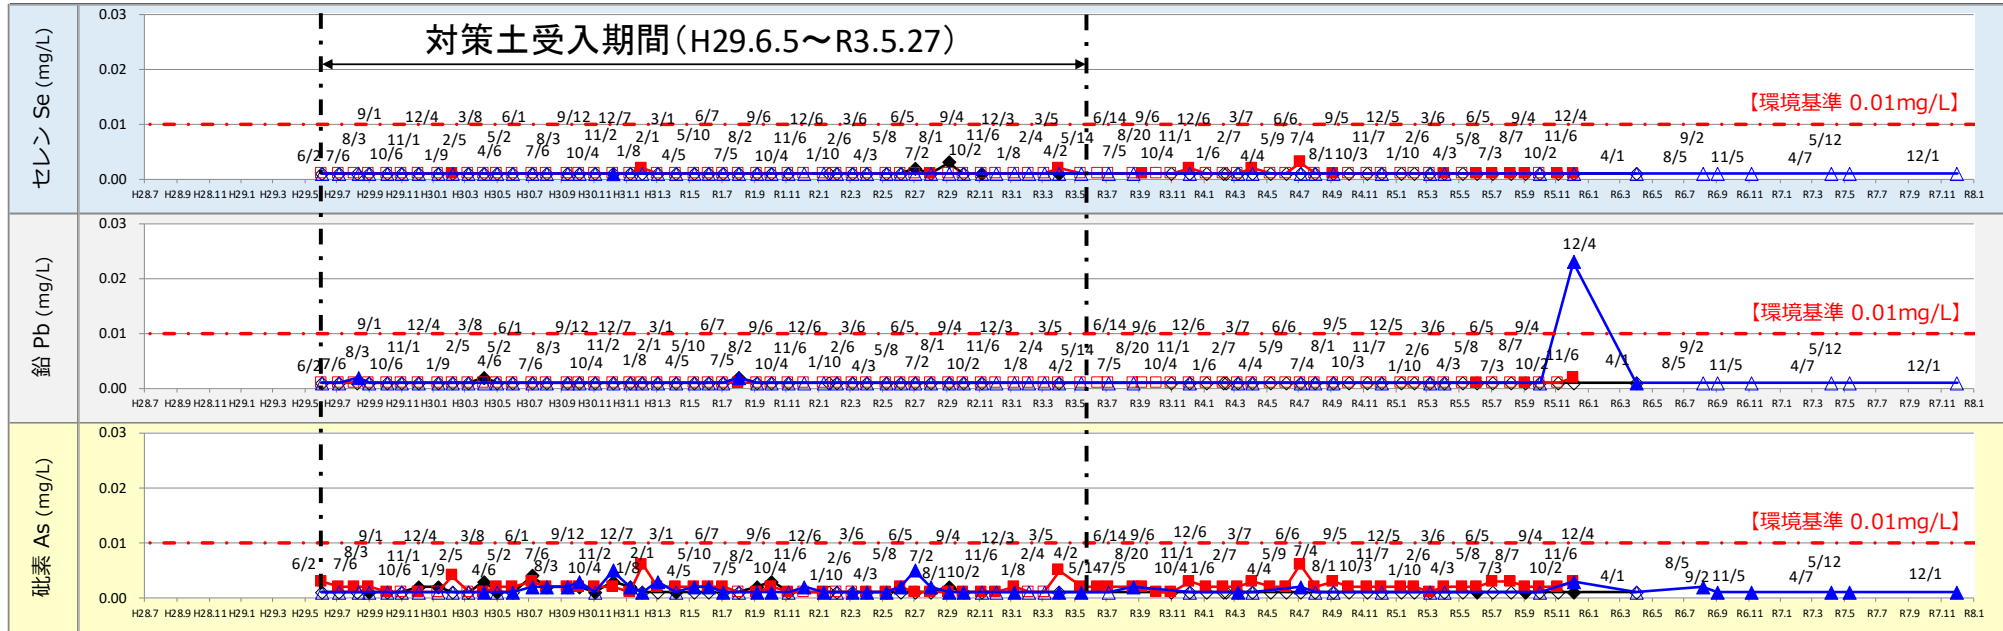
発生土受入地におけるセレン・鉛・砒素の濃度の推移

- ・ R5.12.4に表流水測定点③で鉛濃度の基準超過が確認されますが、対策土盛土により近い上流側の表流水測定点①では定量下限値未満、表流水測定点②では0.002mg/Lと低い値を示すことから対策土に由来するものではないと考えております。

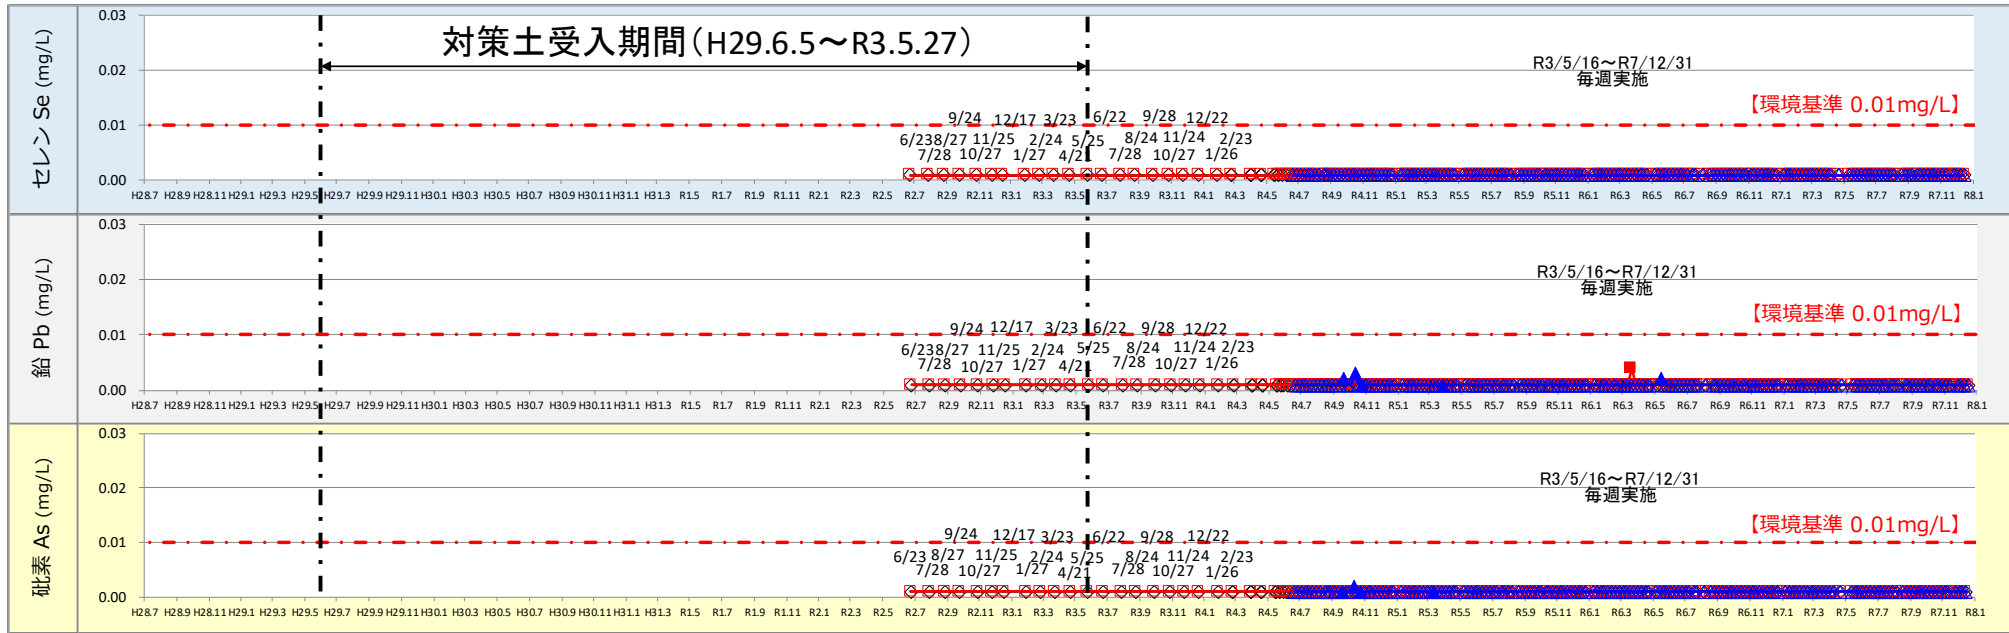
発生土受入地におけるセレン・鉛・砒素の濃度の推移

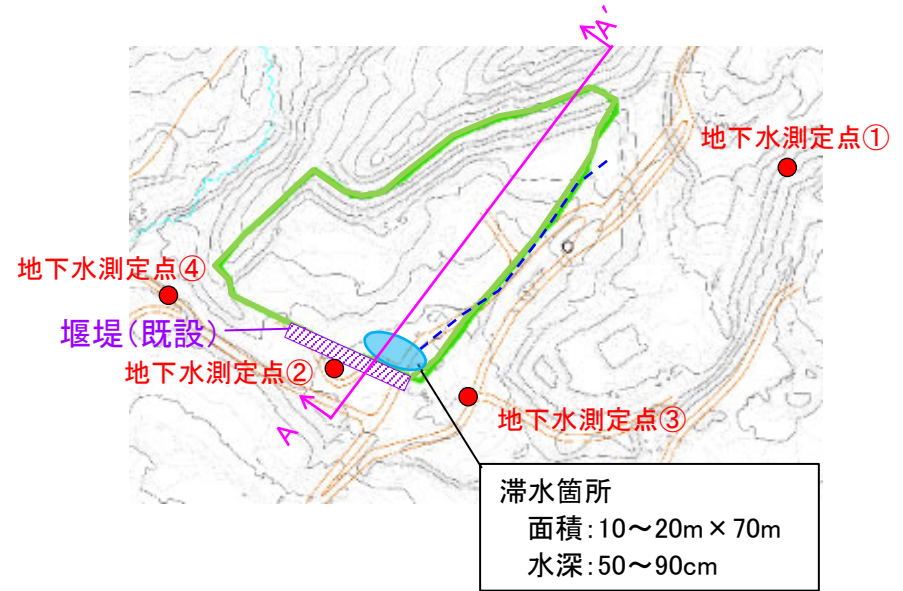
地下水測定点③における基準超過 (R3.5) の原因

- 工事施工中、土砂や濁水等が盛土範囲外に流出することを防ぐため、盛土範囲の下流側に堰堤を設置していた。
- 対策土に触れた水が堰堤付近の窪地でR2.11頃から滞水した。
- 蒸発等により濃度が上昇した水が集中的に地下に浸透したことで、地下水中のセレン濃度が高くなった。
- 上記の原因により、地下水測定点③のセレン濃度が地下水環境基準を超過した。

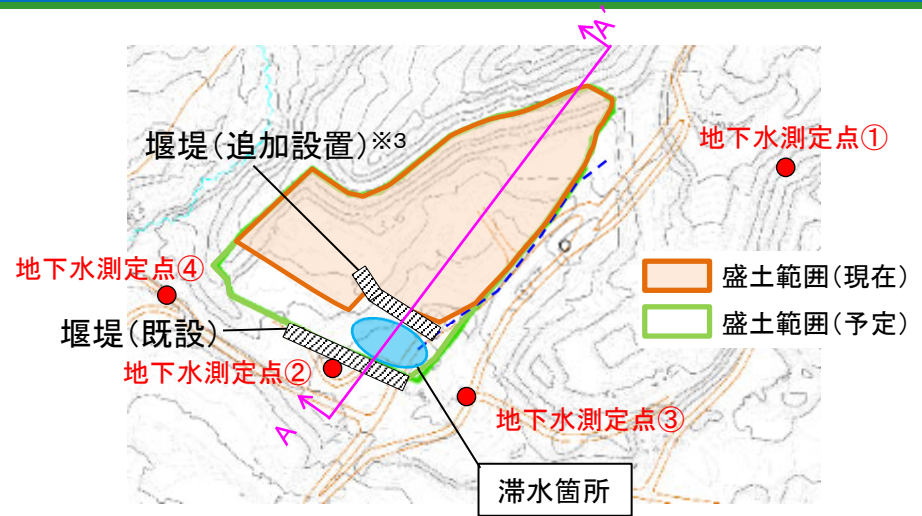
地下水測定点③における基準超過(R3.9)の原因

- 堰堤(既設)※¹付近の窪地(右図の滞水箇所)に雨水が滞水した。窪地の堆積物※²から滞水へセレンが溶け出した。
- 蒸発等により滞水のセレンが濃縮されて濃度が上昇した。この滞水が集中的に地下に浸透したことで、地下水中のセレン濃度が高くなった。
- 上記の原因により、地下水測定点③のセレン濃度が地下水環境基準を超過した。

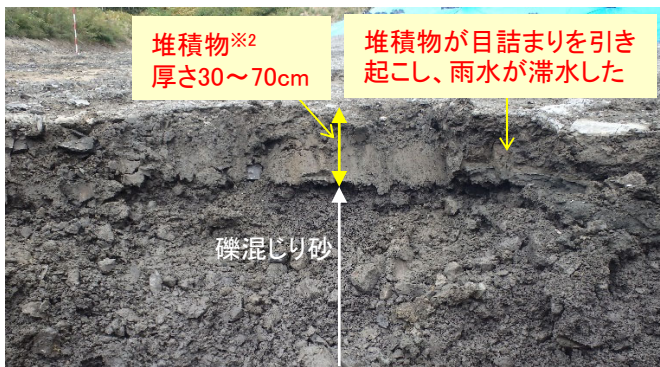
堰堤(既設)付近の滞水箇所底部の状況
(R3.9.28 滞水撤去後に撮影)

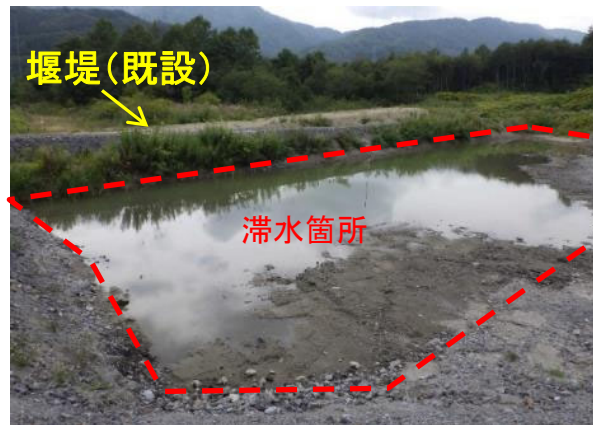
滞水の状況(R3.9.7撮影)

➤ R3.6.29～R3.7.9、R3.9.18～R3.10.7に滞水の汲み上げ実施。

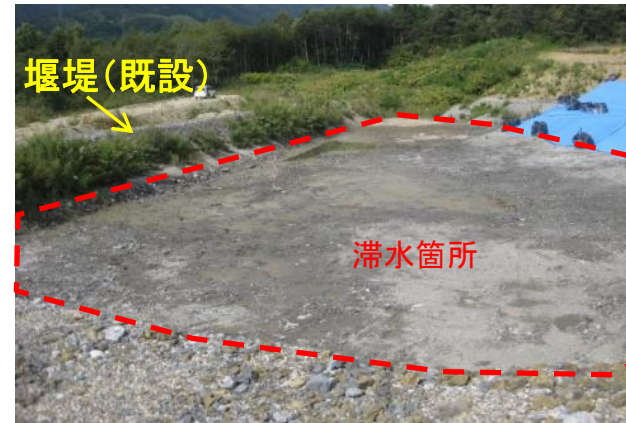
滞水箇所の汲み上げ実施状況(R3.9.21撮影)

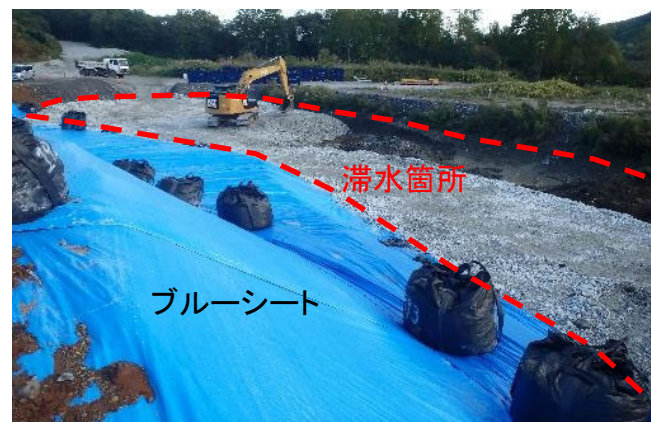
滞水箇所の埋戻し状況(R3.10.6撮影)

➤ R3.9.29～R3.10.8 滞水箇所の堆積物を除去するとともに埋戻し実施。

➤ R3.10.8～R3.10.14 村山受入地内で盛土した無対策土を用いて滞水箇所全体の埋戻し実施。併せて対策土が露出した箇所に覆土(法面部はブルーシート)を実施し雨水が対策土に触れるのを抑制。

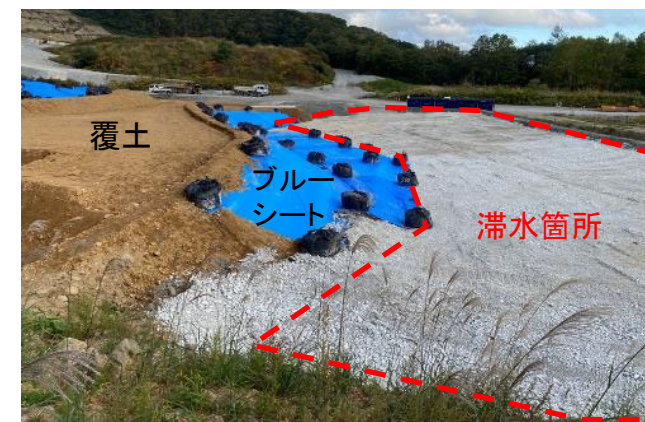
滞水箇所の埋戻し完了状況(R3.10.14撮影)

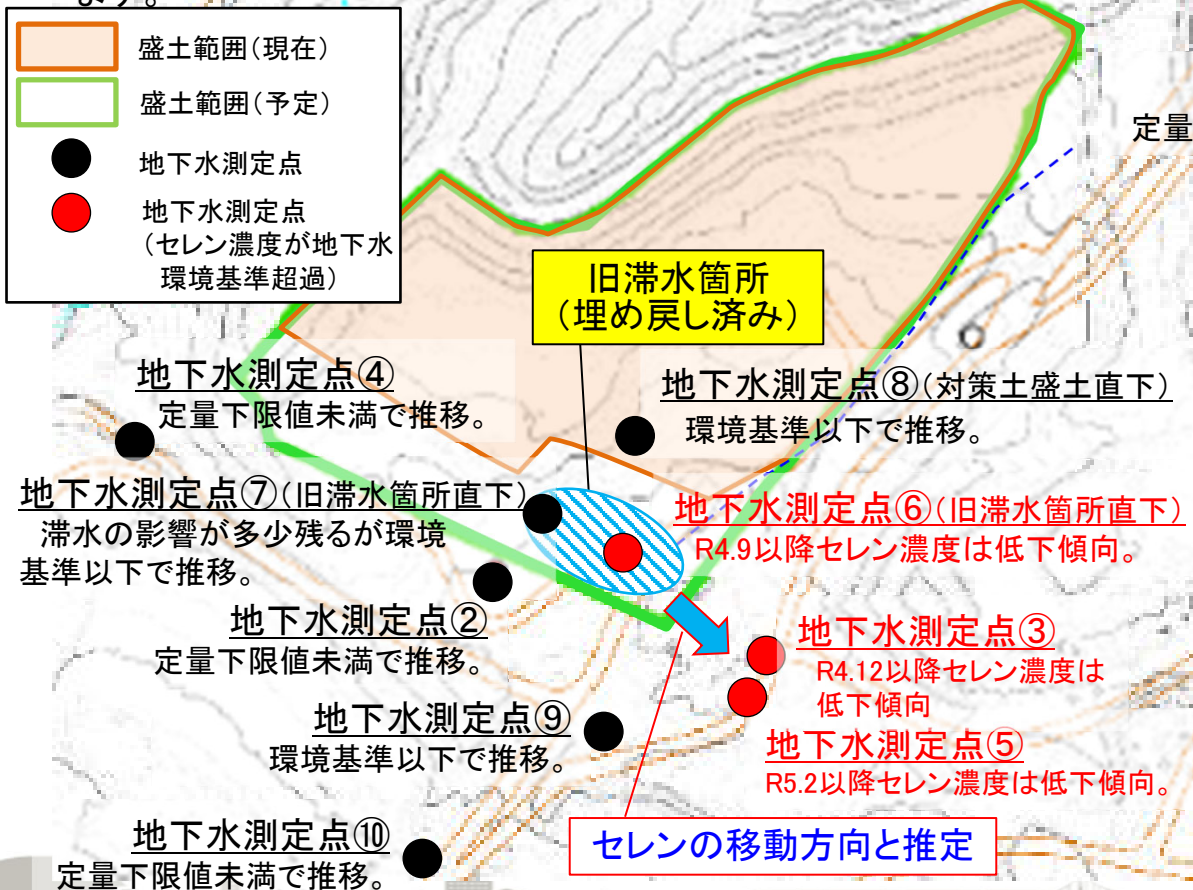
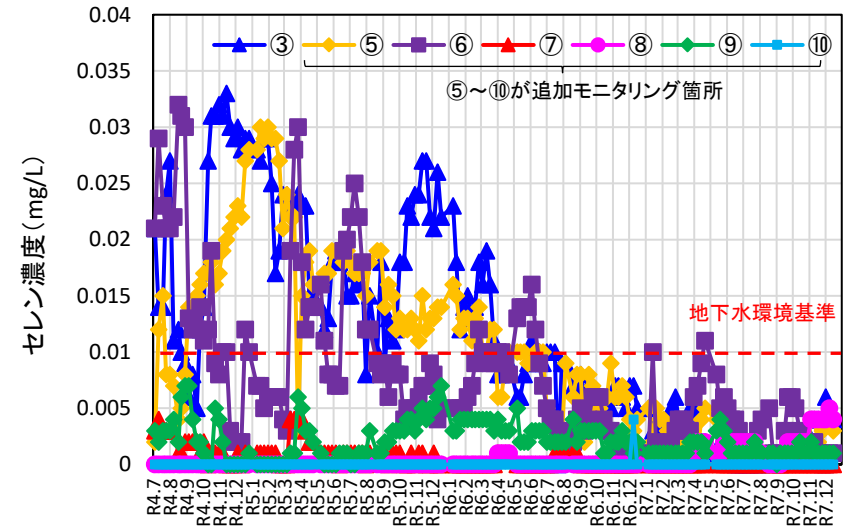
追加した地下水測定点におけるセレン濃度

- R4.6までに6箇所(地下水測定点⑤～⑩)を追加しモニタリングを継続しております。
- その結果、地下水測定点③におけるセレン濃度の地下水環境基準超過は、かつての滞水が原因であると推定されました。
- セレン濃度は地下水測定点③・⑤・⑥では時期は異なるもののピークを迎え徐々に低下する傾向にあります。
- 敷地境界付近の地下水(地下水測定点②・④・⑩)には影響が及んでおらず、近傍の井戸および河川などの利水点では、セレン濃度は定量下限値(0.001mg/L)未満を継続しております。
- R5.9よりセレン濃度低減対策工の運転を開始しており、R6.6以降は受入地内の地下水中のセレン濃度は概ね基準値以下(R7.4.21の地下水測定点⑥のみセレン超過)となっておりますが、引き続き周辺井戸への影響の有無も含め注視し、対策を継続してまいります。
