# 対策土受入地のモニタリング結果 <北斗市村山地区>

## 発生土受入地におけるセレン・鉛・砒素の濃度の推移

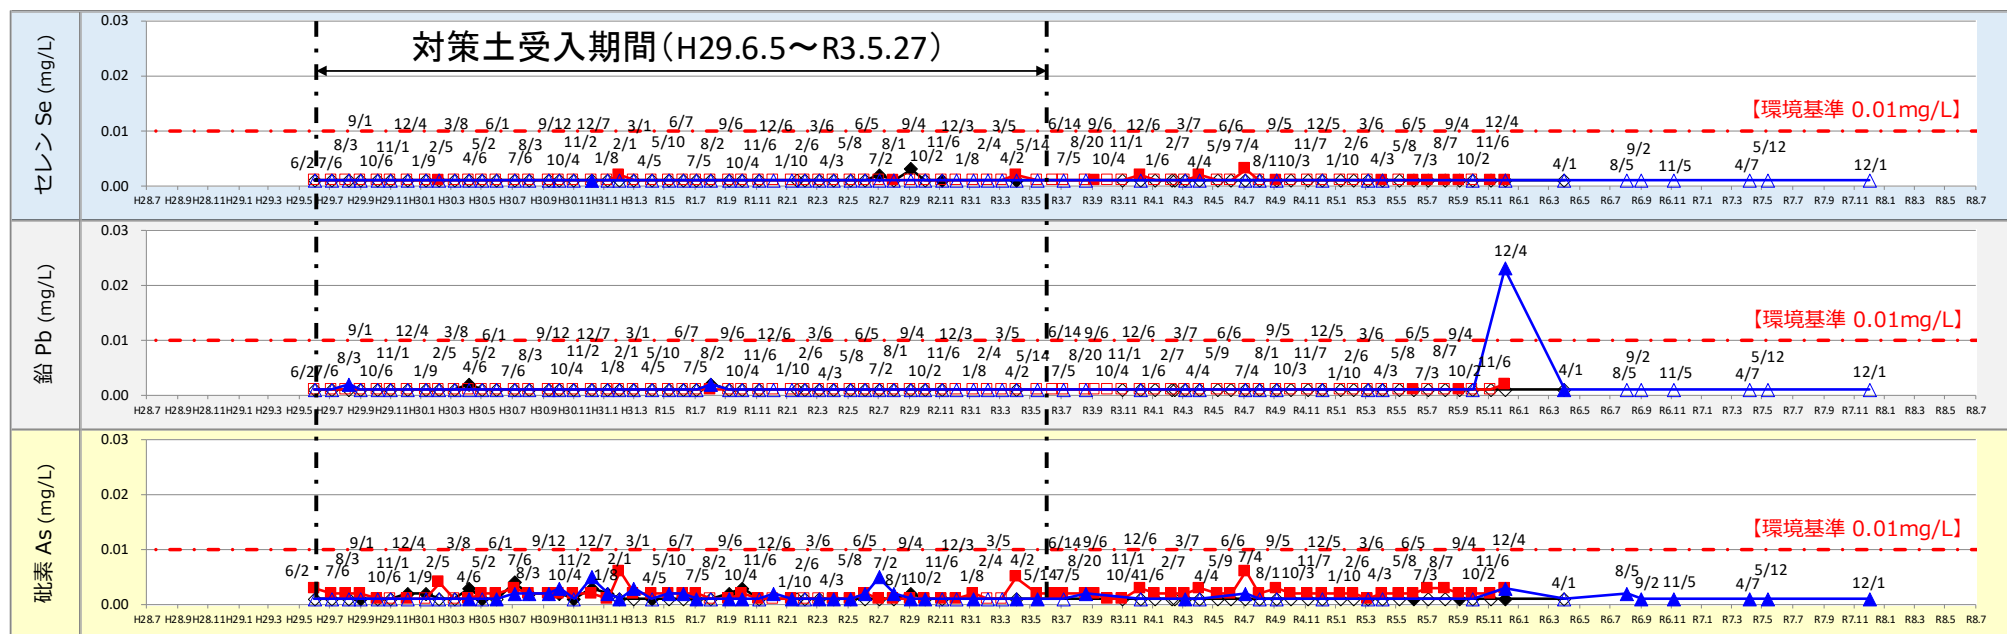
## ○ モニタリング結果(表流水)

- ・ R5.12.4に表流水測定点③で鉛濃度の基準超過が確認されますが、対策土盛土により近い上流側の表流水測定点①では定量下限値未満、表流水測定点②では0.002mg/Lと低い値を示すことから対策土に由来するものではないと考えております。

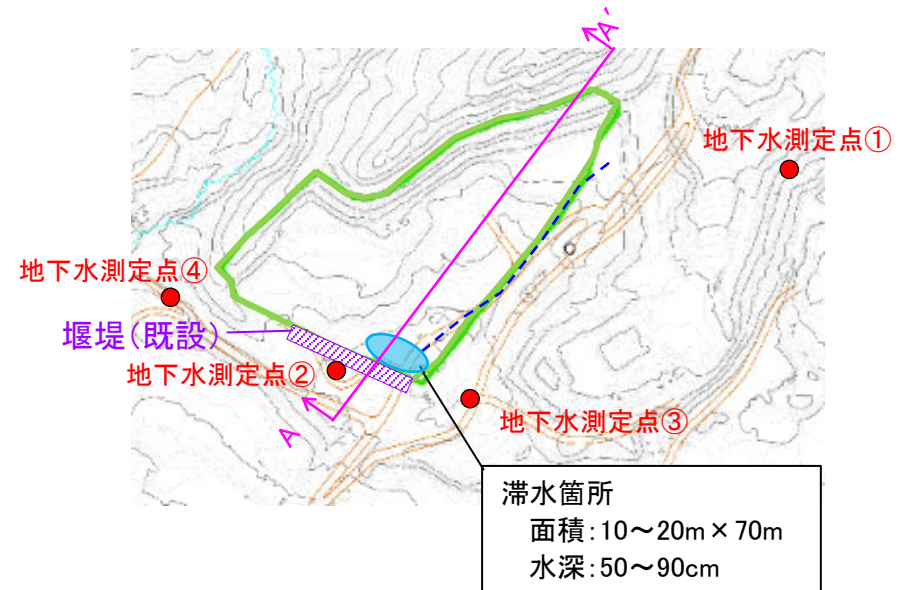
- 工事施工中、土砂や濁水等が盛土範囲外に流出することを防ぐため、盛土範囲の下流側に堰堤を設置していた。
- 対策土に触れた水が堰堤付近の窪地でR2.11頃から滞水した。
- 蒸発等により濃度が上昇した水が集中的に地下に浸透したことで、地下水中のセレン濃度が高くなった。
- 上記の原因により、地下水測定点③のセレン濃度が地下水環境基準を超過した。

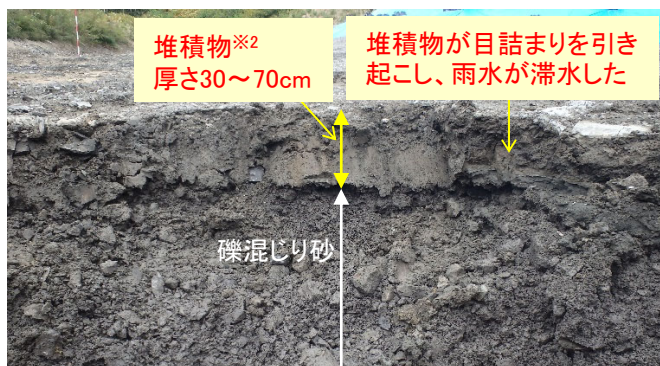
- 堰堤(既設)※<sup>1</sup>付近の窪地(右図の滞水箇所)に雨水が滞水した。窪地の堆積物※<sup>2</sup>から滞水へセレンが溶け出した。
- 蒸発等により滞水のセレンが濃縮されて濃度が上昇した。この滞水が集中的に地下に浸透したことで、地下水中のセレン濃度が高くなった。
- 上記の原因により、地下水測定点③のセレン濃度が地下水環境基準を超過した。

堰堤(既設)付近の滞水箇所底部の状況  
(R3.9.28 滞水撤去後に撮影)

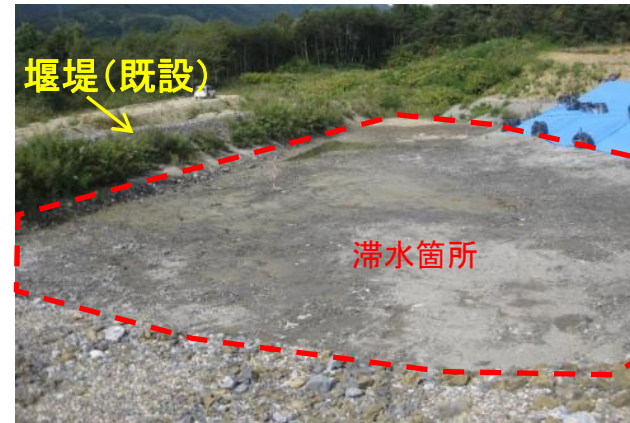
滞水箇所の汲み上げ実施状況(R3.9.21 撮影)

➤ R3.6.29～R3.7.9、R3.9.18～R3.10.7に滞水の汲み上げ実施。

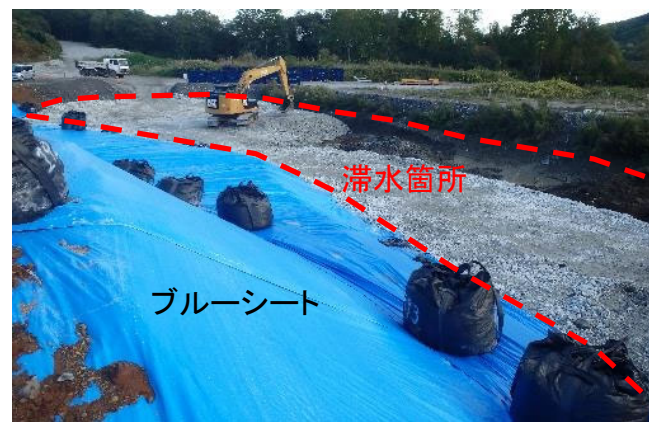
滞水箇所の埋戻し状況(R3.10.6 撮影)

➤ R3.9.29～R3.10.8 滞水箇所の堆積物を除去するとともに埋戻し実施。

➤ R3.10.8～R3.10.14 村山受入地内で盛土した無対策土を用いて滞水箇所全体の埋戻し実施。併せて対策土が露出した箇所に覆土(法面部はブルーシート)を実施し雨水が対策土に触れるのを抑制。

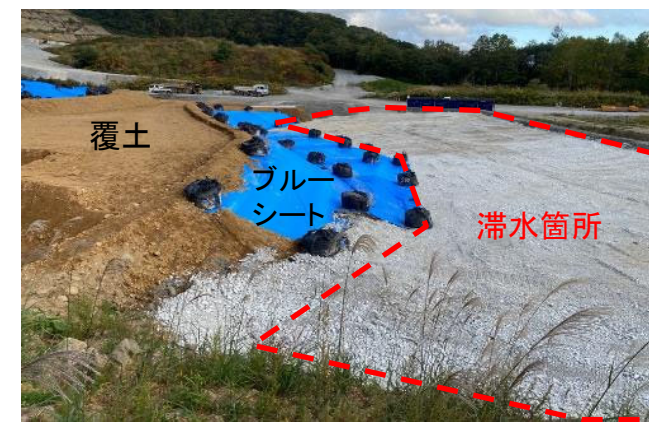
滞水箇所の埋戻し完了状況(R3.10.14 撮影)

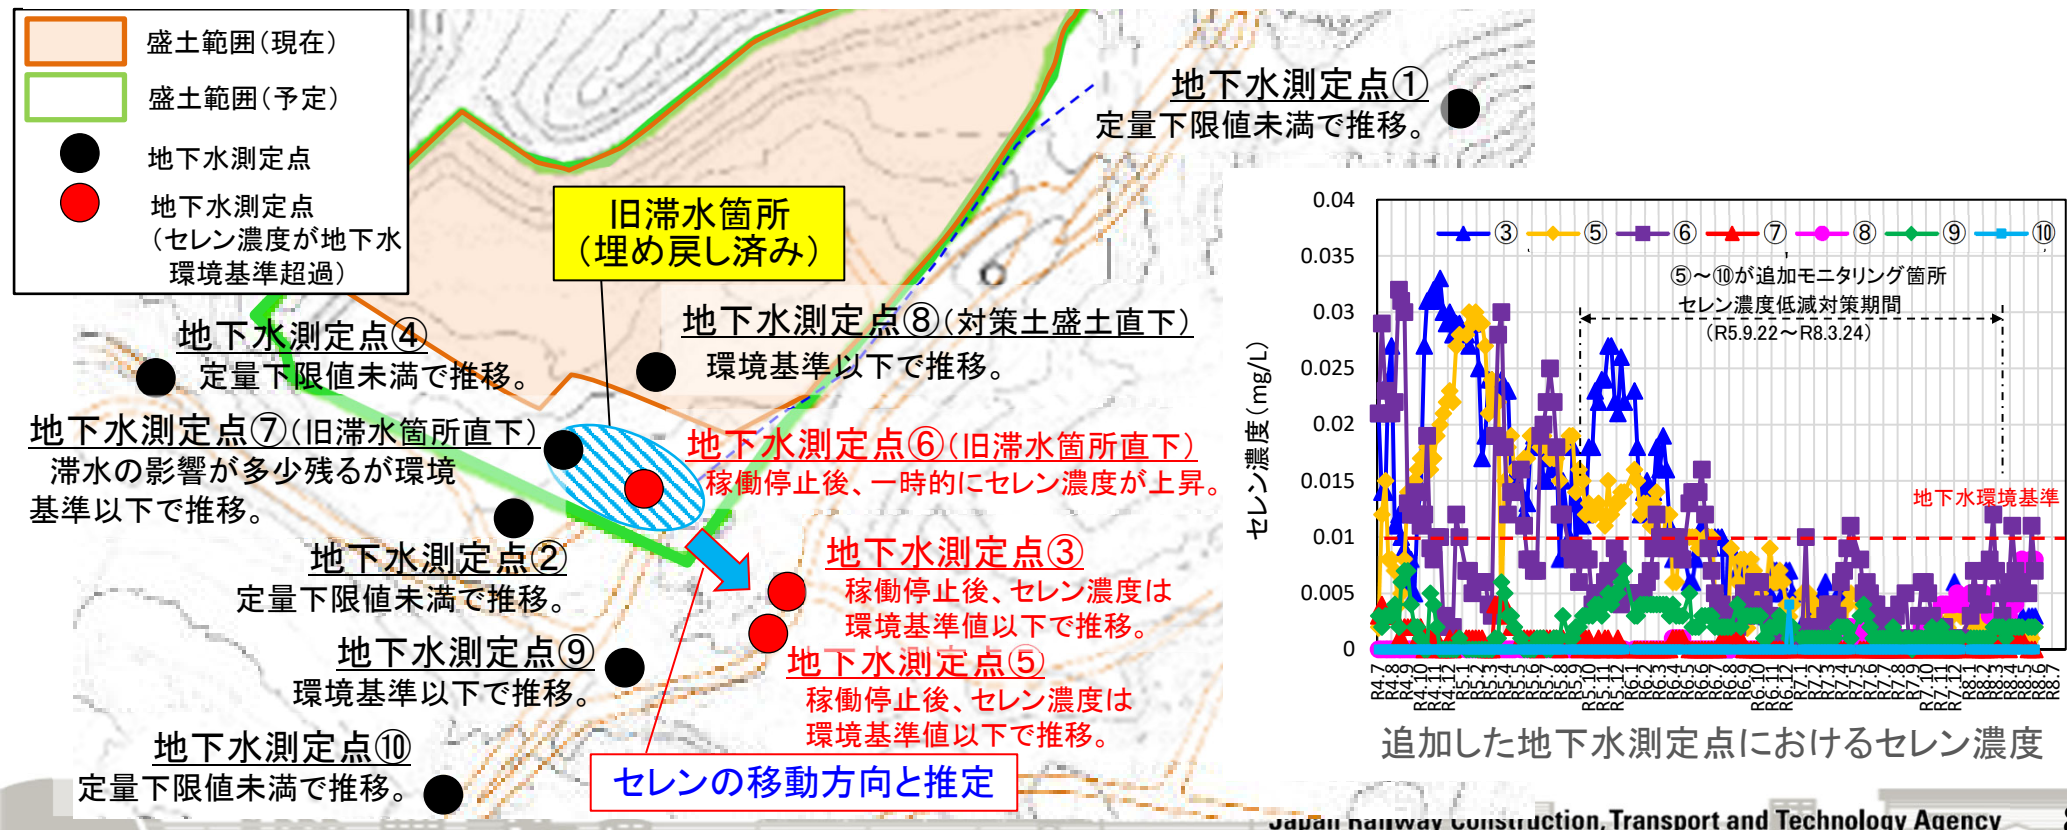
## 地下水モニタリング結果に関する考察(R4.7～R8.5)

- R4.6までに6箇所の地下水測定点⑤～⑩を追加しモニタリングを継続しております。
- その結果、地下水測定点③におけるセレン濃度の地下水環境基準超過は、かつての滞水が原因であると推定されました。
- 敷地境界付近の地下水(地下水測定点②・④・⑩)には影響が及んでおらず、近傍の井戸および河川などの利水点では、セレン濃度は定量下限値(0.001mg/L)未滿を継続しております。
- R5.9よりセレン対策工の運転を開始しています。R6.6以降は受入地内の地下水中のセレン濃度は概ね基準値以下(R7.4.21の地下水測定点⑥のみセレン超過)となっており、セレン濃度低減対策期間においてセレン対策工が一定の効果を発揮していると評価し、R8.3.25より試験的にセレン対策工の稼働を停止しています。
- セレン対策工の稼働停止後(R8.3.25～)の各観測孔のセレン濃度は、地下水測定点⑥を除き、地下水環境基準以下となっています。地下水測定点⑥は稼働停止後R8.4.6、R8.5.18の2回セレンが基準超過していますが、融雪や降雨の影響で地下水が上昇したことで一時的にセレン濃度が上昇したものと考えており、引き続きセレン対策工を停止した状態においてモニタリングを継続し確認していきます。
