対策土受入地のモニタリング結果 <厚沢部町上里地区A>

○ モニタリング結果(地下水)

発生土受入地におけるセレン・砒素の濃度の推移

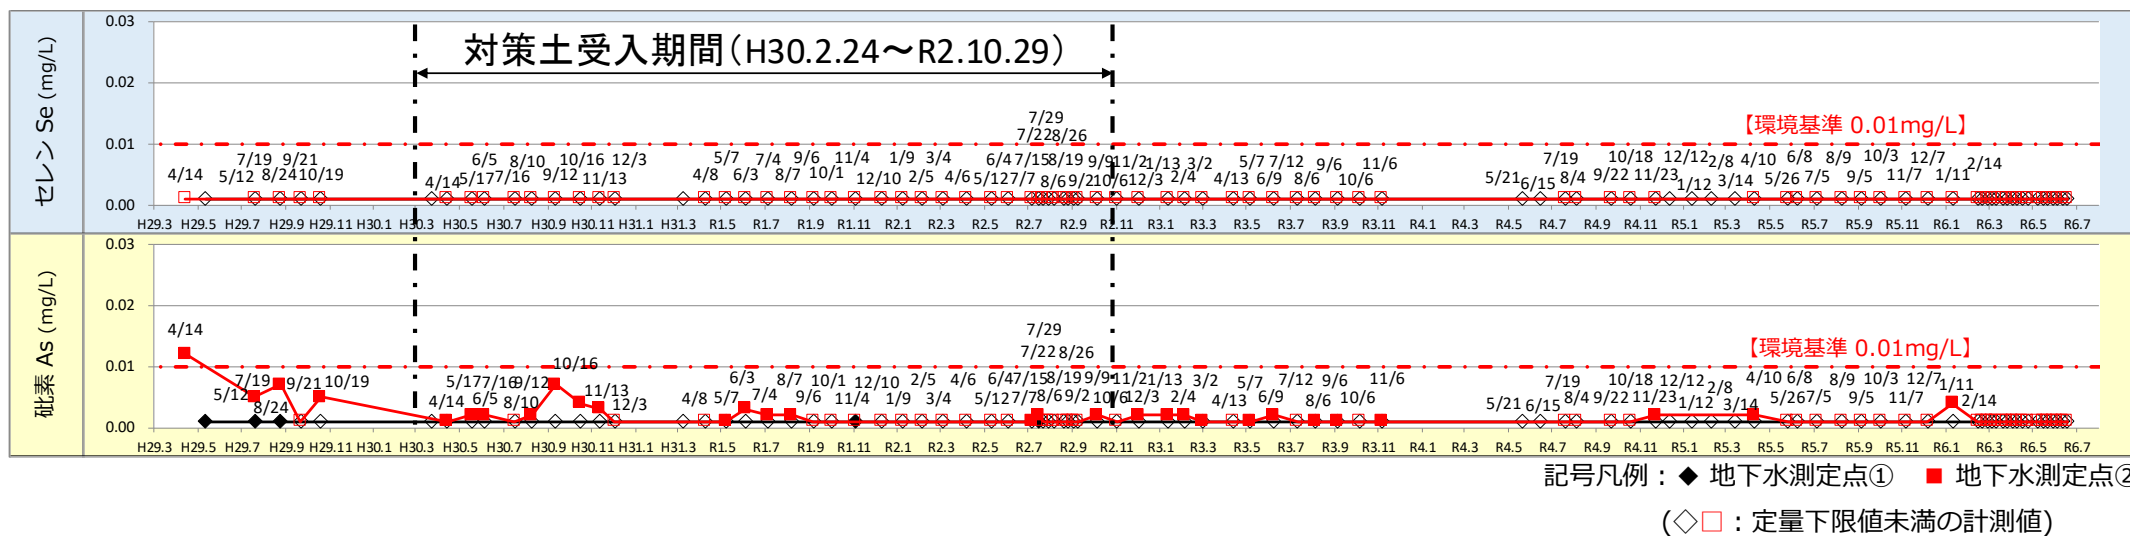
- ※ 定量下限値未満の計測値は定量下限値(0.001mg/L)として記載しています。
- ※ R3.12~R4.4(地下水測定点①・②)、R4.12~R5.2(地下水測定点②)は積雪により人が立ち入れなかったため採水しておりません。
- ※ 地下水測定点②はR4.5~R4.6については湯水のため採水できませんでした。
- ※ H29.4.14の砒素の計測結果が基準値を超過していますが、対策土搬入前のため、対策土による影響ではございません。
- ※ 盛土の造成は完了しましたが、受入地付近に対策土を仮置きしているため、毎月1回のモニタリングを継続しています。

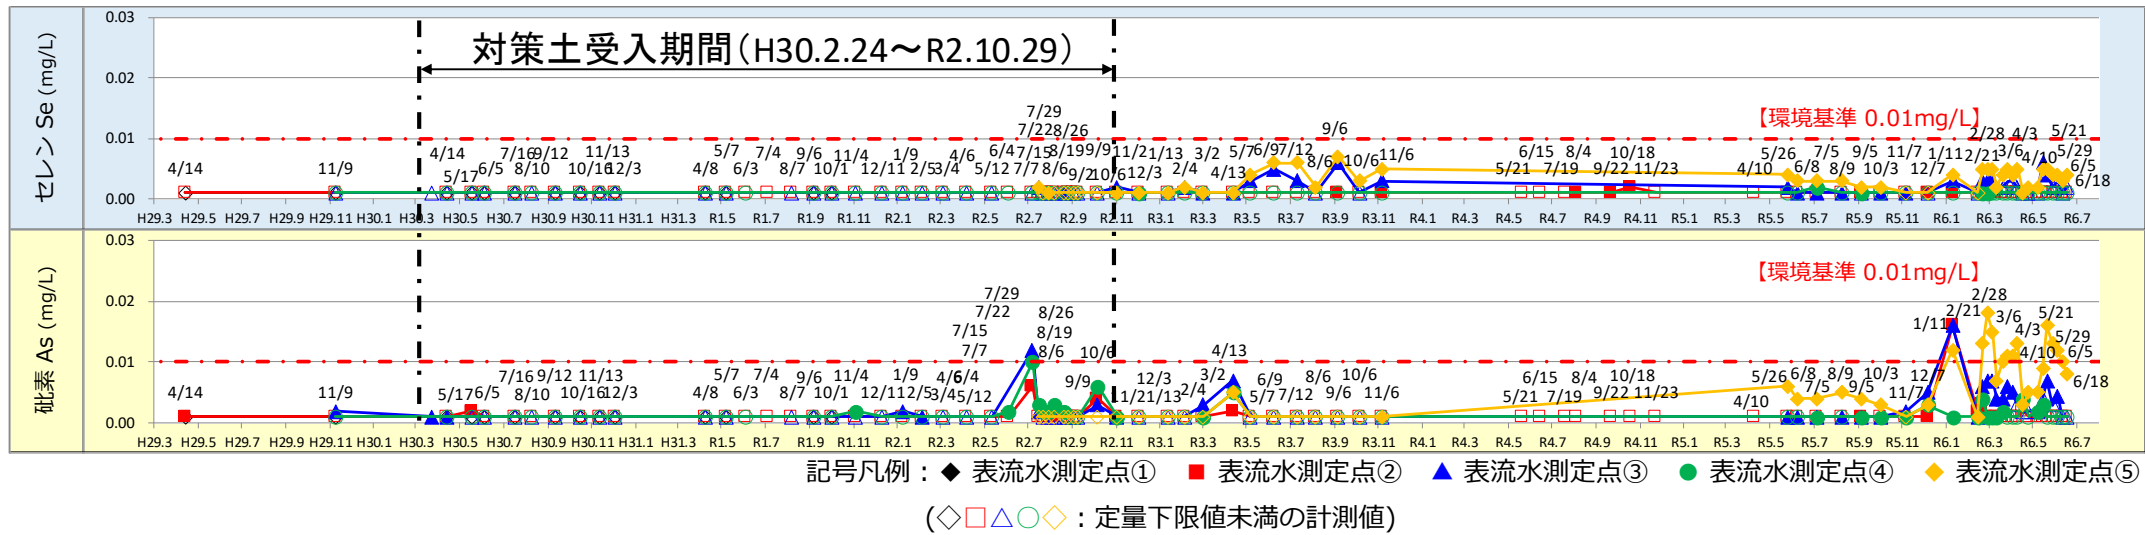
発生土受入地におけるセレン・砒素の濃度の推移

※ 定量下限値未満の計測値は定量下限値(0.001mg/L)として記載しています。

※ R2.7.7の砒素の計測結果が基準値を超過したことをうけ、モニタリングを強化しましたが、その後、継続して基準値超過は見られておりません。また、同じ日の採水で、盛土と地形的に隔てられた測定点④において、測定点③に近い値が計測されていることから、外的な要因も推定されるため、対策土盛土に問題はないと考えております。

※ R3.12~R4.4、R4.12~R5.3、R5.12~R6.3は積雪により人が立ち入れなかったため採水しておりません。

※ 表流水測定点①は、隣接する厚沢部町上里地区B受入地の造成に伴い採水箇所が支障したためR3.11で測定を終了しました。

※ 表流水測定点③・④・⑤はR4.5~R5.4については濁水のため採水できませんでした。

※ 表流水測定点②・③のR6.1.11、表流水測定点⑤のR6.1.11~R6.6.5の期間で砒素の計測結果が基準値を超過したことをうけ、モニタリング強化を継続しています。なお、基準値超過の原因については、今後もモニタリングを継続した上で分析予定です。

※ 盛土の造成は完了しましたが、受入地付近に対策土を仮置きしているため、毎月1回のモニタリングを継続しています。

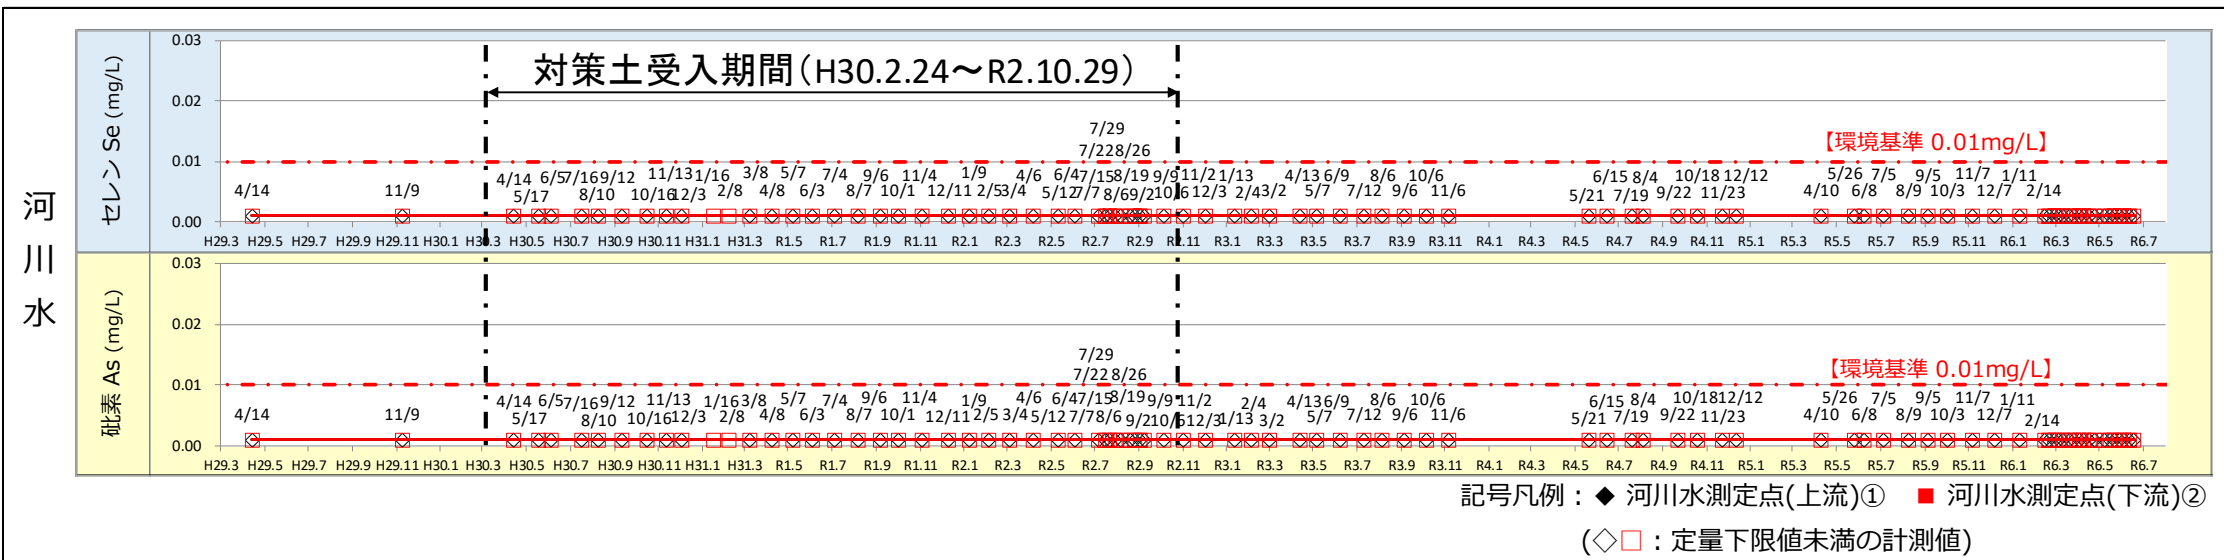
発生土受入地におけるセレン・砒素の濃度の推移

※定量下限値未満の計測値は定量下限値(0.001mg/L)として記載しています。

※ R3.12~R4.4、R5.1~R5.3は積雪により人が立ち入れなかったため採水しておりません。

※ 盛土の造成は完了しましたが、受入地付近に対策土を仮置きしているため、毎月1回のモニタリングを継続しています。
