# 対策土受入地のモニタリング結果 <厚沢部町上里地区A>

## ○ モニタリング結果(地下水)

### 発生土受入地におけるセレン・砒素の濃度の推移

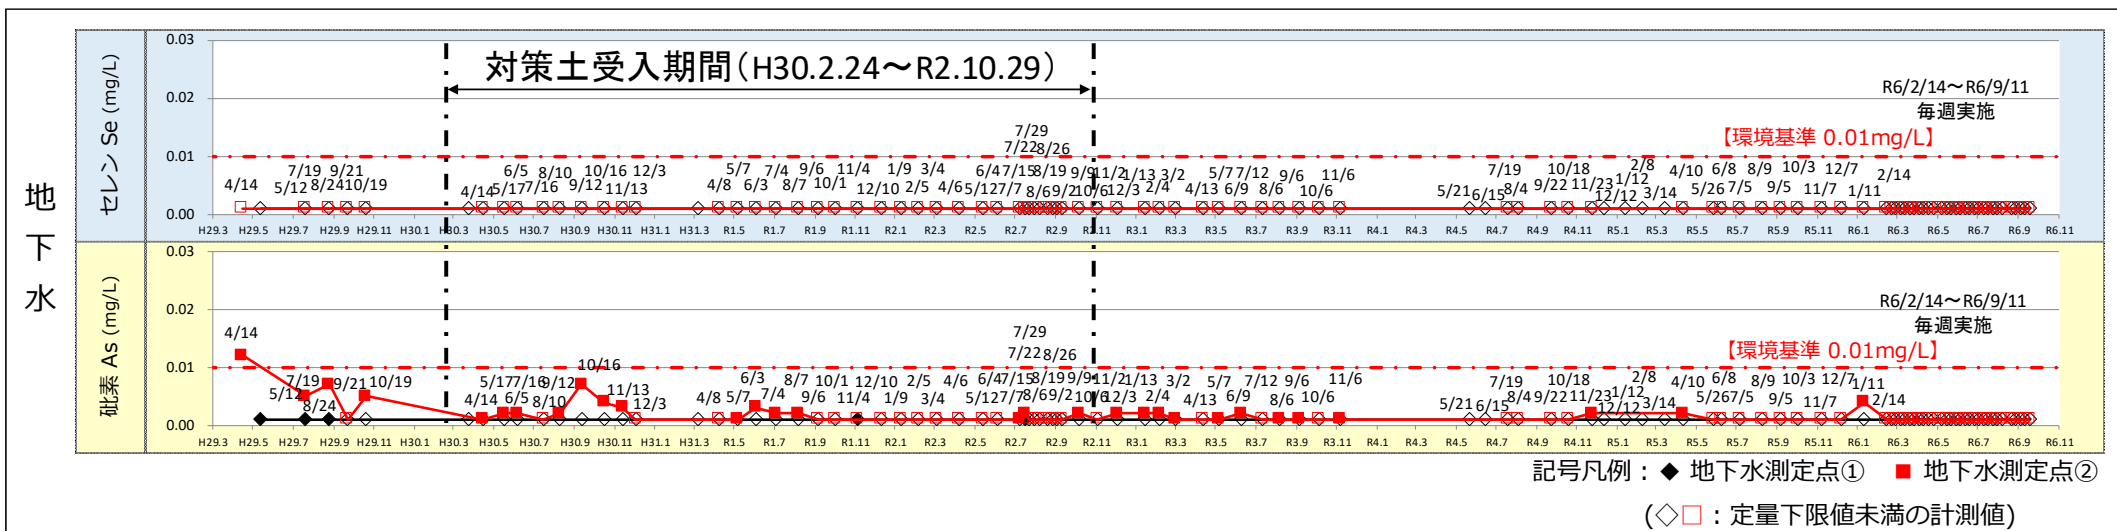
※ 定量下限値未満の計測値は定量下限値(0.001mg/L)として記載しています。

※ R3.12~R4.4(地下水測定点①・②)、R4.12~R5.2(地下水測定点②)は積雪により人が立ち入れなかったため採水しておりません。

※ 地下水測定点②はR4.5~R4.6については湧水のため採水できませんでした。

※ H29.4.14の砒素の計測結果が基準値を超過していますが、対策土搬入前のため、対策土による影響ではございません。

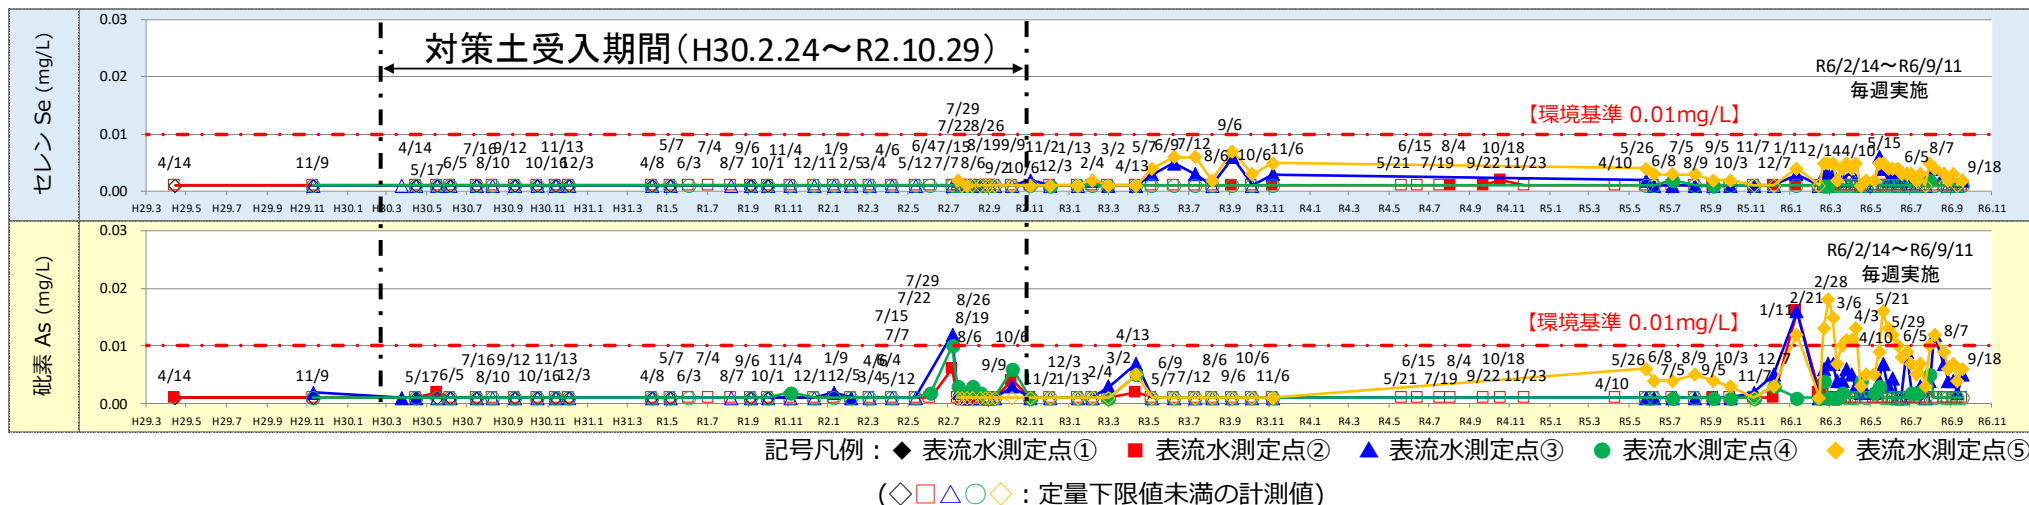
※ 定量下限値未満の計測値は定量下限値(0.001mg/L)として記載しています。

※ R2.7.7の砒素の計測結果が基準値を超過したことをうけ、モニタリングを強化しましたが、その後、継続して基準値超過は見られておりません。また、同じ日の採水で、盛土と地形的に隔てられた測定点④において、測定点③に近い値が計測されていることから、外的な要因も推定されるため、対策土盛土に問題はないと考えております。

※ R3.12~R4.4、R4.12~R5.3、R5.12~R6.3は積雪により人が立ち入れなかったため採水しておりません。

※ 表流水測定点①は、隣接する厚沢部町上里地区B受入地の造成に伴い採水箇所が支障したためR3.11で測定を終了しました。

※ 表流水測定点③・④・⑤はR4.5~R5.4については渇水のため採水できませんでした。

※表流水測定点②・③のR6.1.11、表流水測定点⑤のR6.1.11~R6.6.5、R6.8.7の期間で砒素の計測結果が基準値を超過したことをうけ、モニタリング強化を継続しています。なお、モニタリングとともに基準値超過の原因について調査分析を進めております。

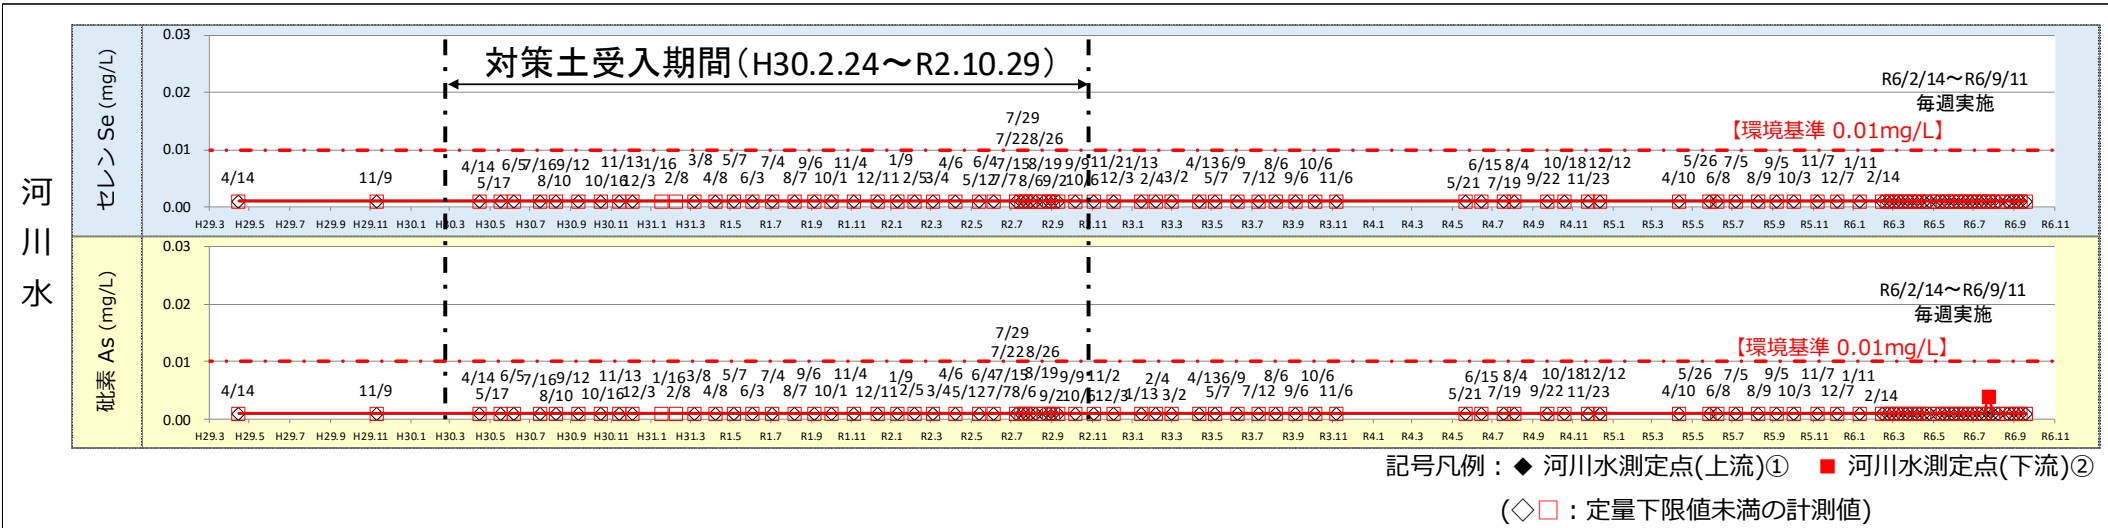
※定量下限値未満の計測値は定量下限値(0.001mg/L)として記載しています。

※ R3.12~R4.4、R5.1~R5.3は積雪により人が立ち入れなかったため採水しておりません。

※ 盛土の造成は完了しましたが、受入地付近に対策土を仮置きしているため、毎月1回のモニタリングを継続しています。
