# 対策土受入地のモニタリング結果 <厚沢部町上里地区A>

## ○ モニタリング結果(地下水)

### 発生土受入地におけるセレン・砒素の濃度の推移

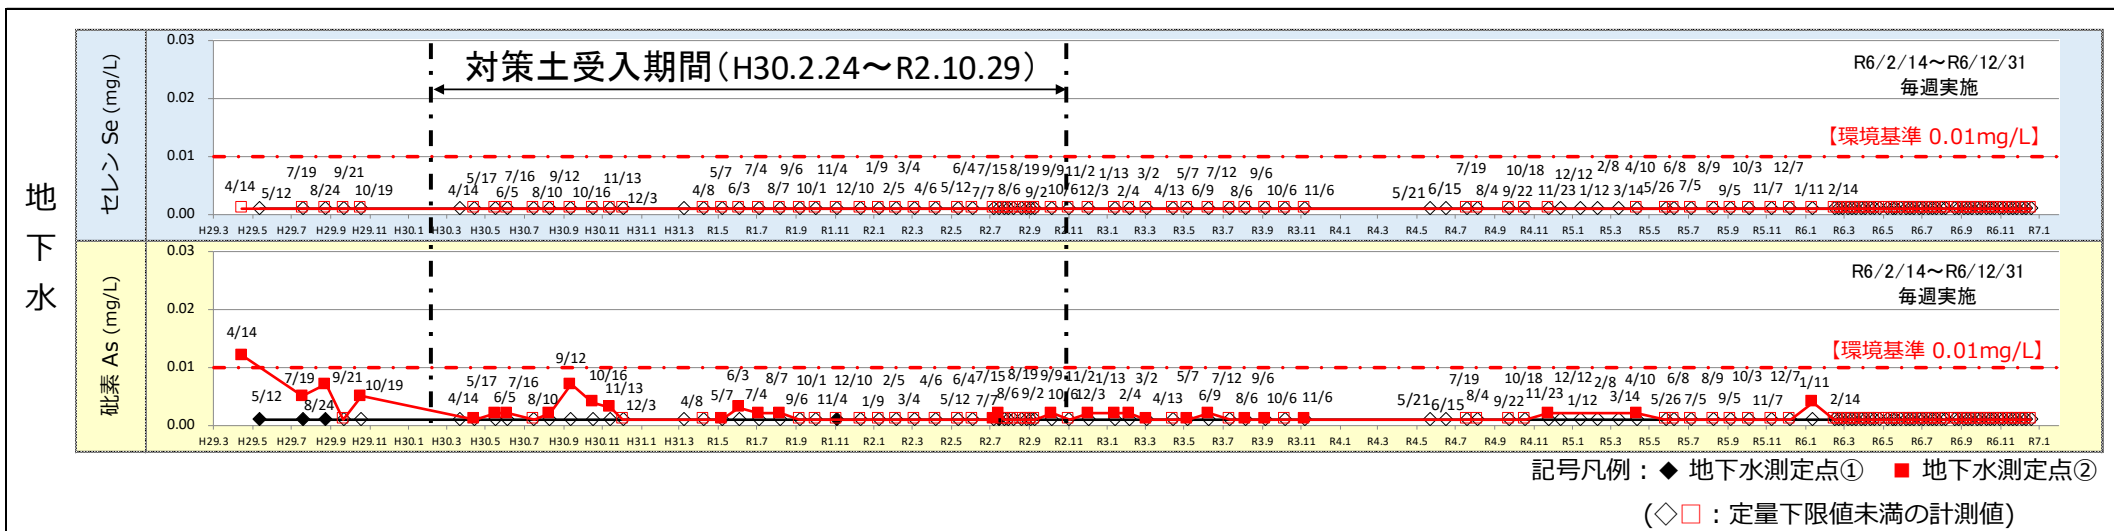
※ H29.4.14の砒素の計測結果が基準値を超過していますが、対策土搬入前のため、対策土による影響ではございません。

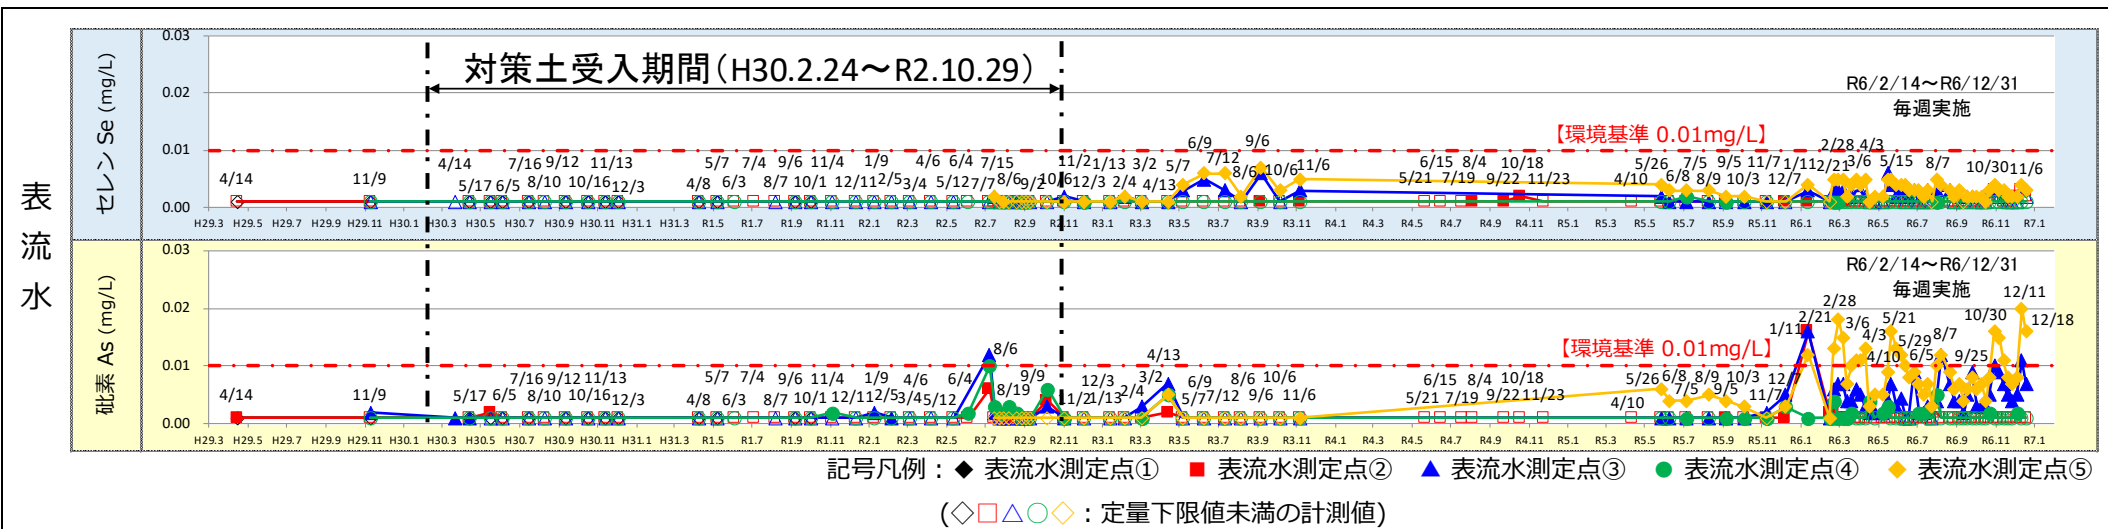
※ R2.7.7の砒素の計測結果が基準値を超過したことをうけ、モニタリングを強化しましたが、その後、継続して基準値超過は見られておりません。また、同じ日の採水で、盛土と地形的に隔てられた測定点④において、測定点③に近い値が計測されていることから、外的な要因も推定されるため、対策土盛土に問題はないと考えております。

※ 表流水測定点②・③のR6.1.11、表流水測定点⑤のR6.1.11 ~ R6.6.5、R6.8.7、R6.10 ~ R6.12の期間で砒素の計測結果が基準値を超過したことをうけ、モニタリング強化を継続しています。なお、モニタリングとともに基準値超過の原因について調査分析を進めております。

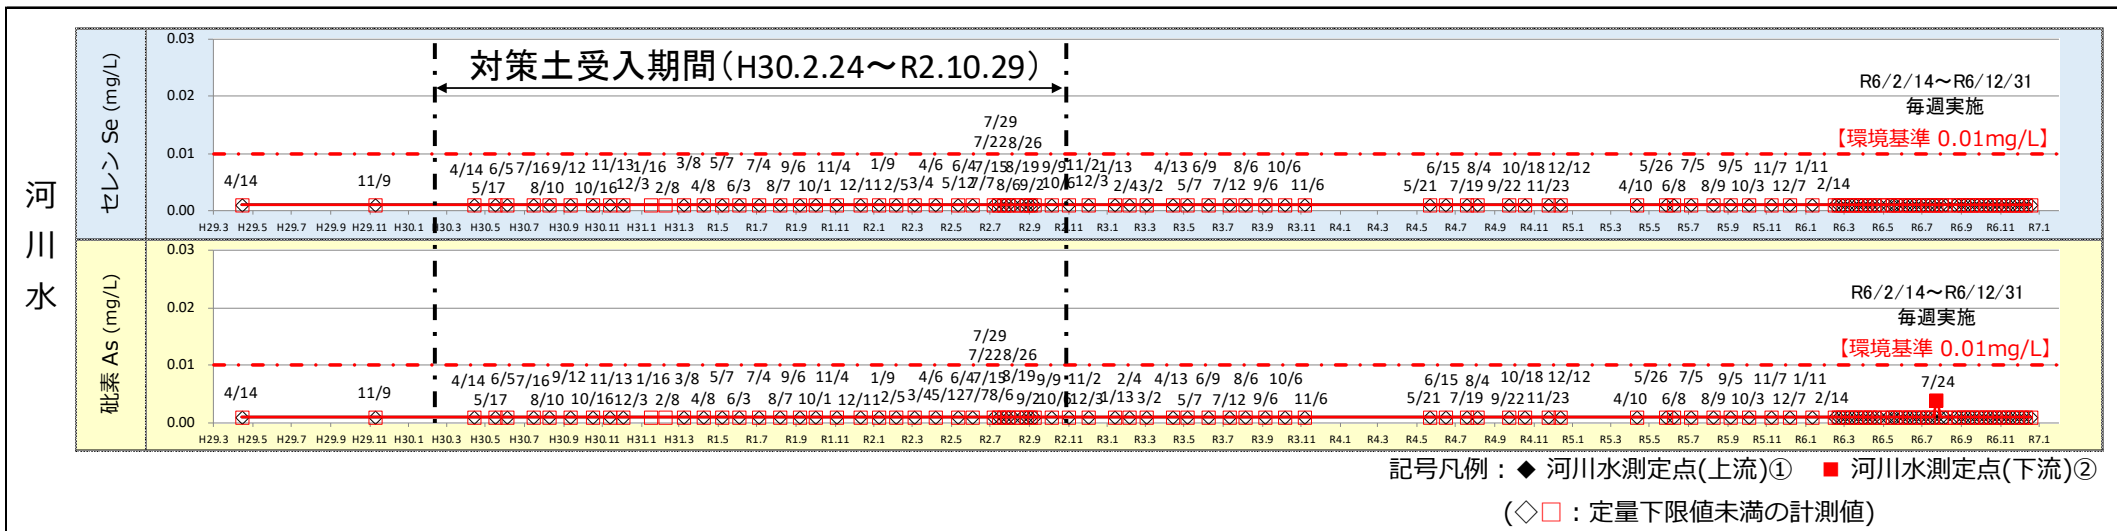
※ 盛土の造成は完了しましたが、受入地付近に対策土を仮置きしているため、毎月1回のモニタリングを継続しています。
