# 対策土受入地のモニタリング結果 <厚沢部町上里地区A>

## ○ モニタリング結果(地下水)

### 発生土受入地におけるセレン・砒素の濃度の推移

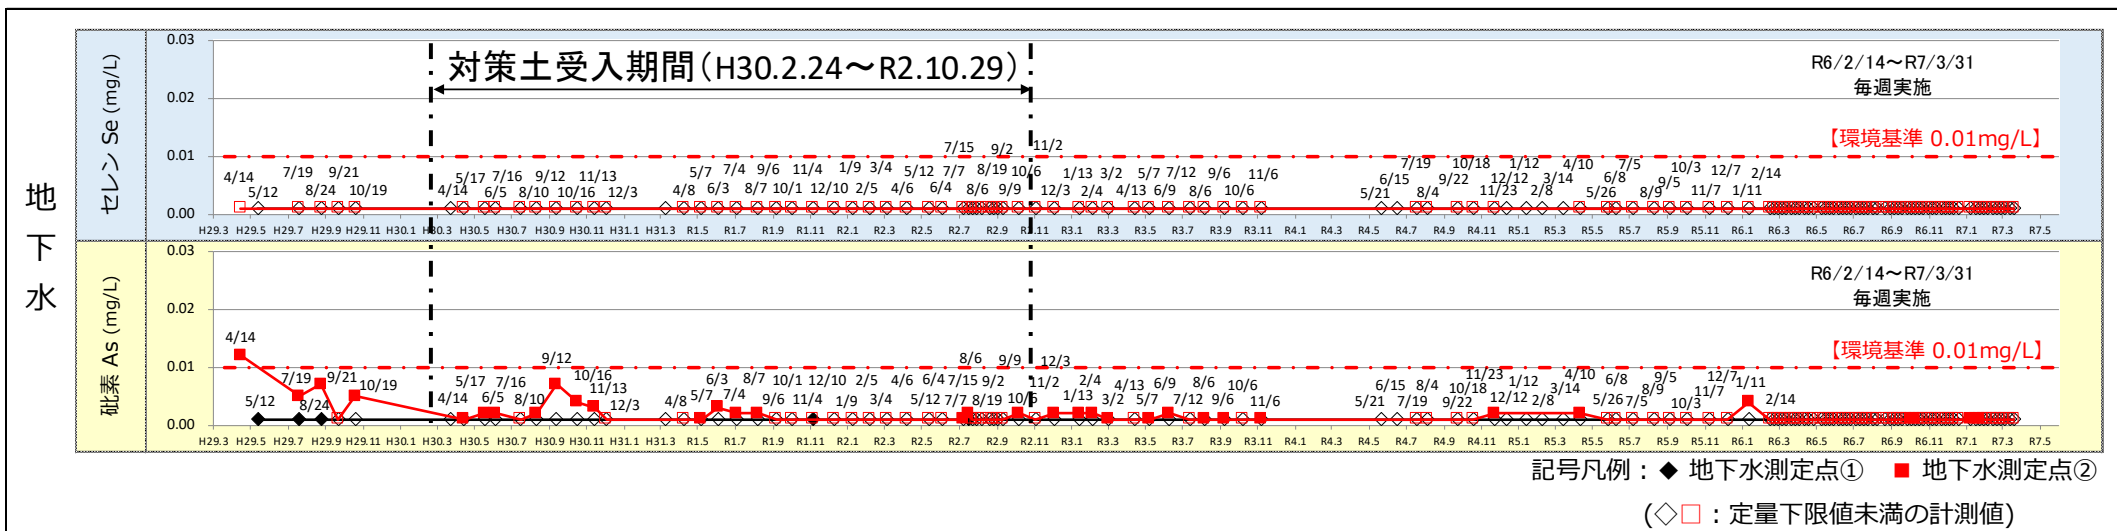
※ R3.12 ~ R4.4 (地下水測定点①・②)、R4.12 ~ R5.2 (地下水測定点②) は積雪により人が立ち入れなかったため採水しておりません。

※ 地下水測定点②はR4.5 ~ R4.6については湧水のため採水できませんでした。

※ H29.4.14の砒素の計測結果が基準値を超過していますが、対策土搬入前のため、対策土による影響ではございません。

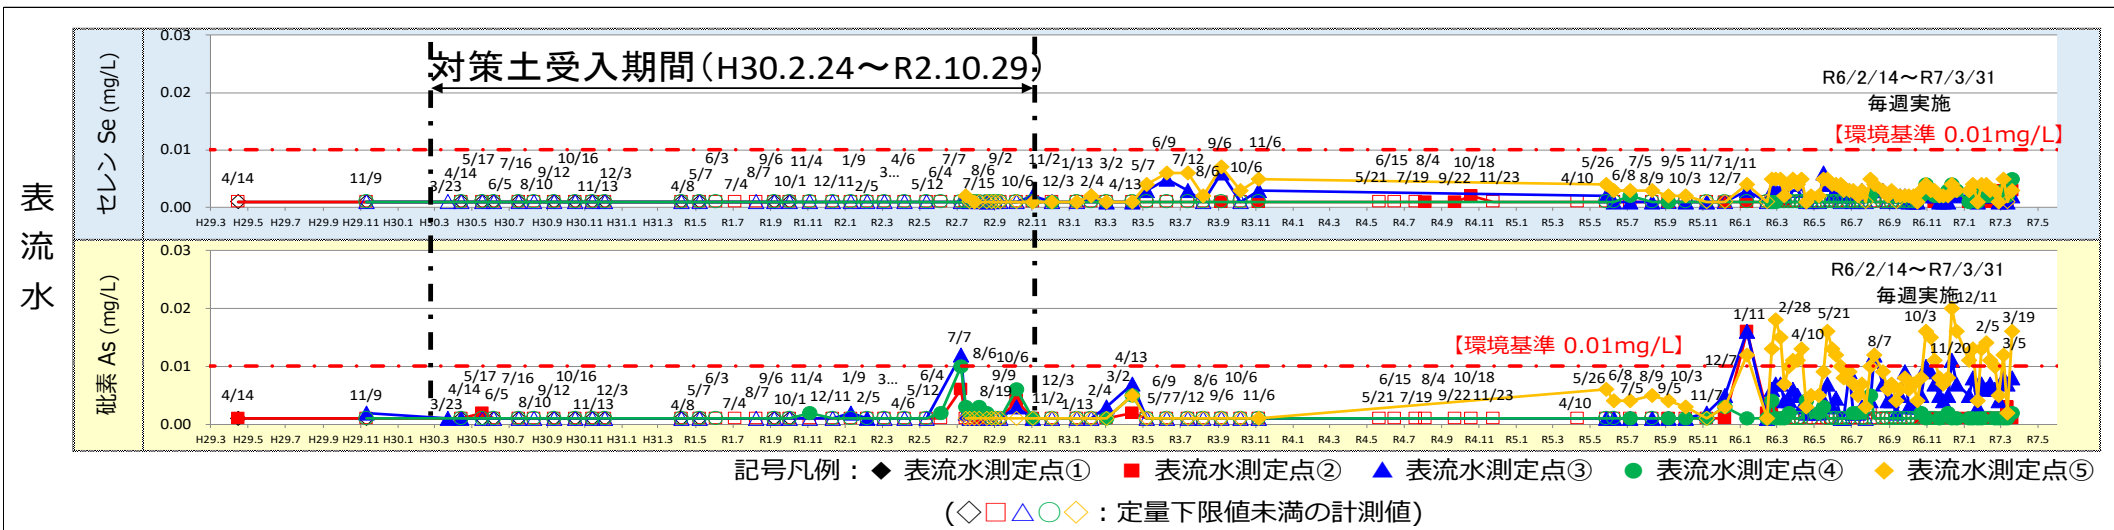
※ R2.7.7の砒素の計測結果が基準値を超過したことをうけ、モニタリングを強化しましたが、その後、継続して基準値超過は見られておりません。また、同じ日の採水で、盛土と地形的に隔てられた測定点④において、測定点③に近い値が計測されていることから、外的な要因も推定されるため、対策土盛土に問題はないと考えております。

※ 表流水測定点③・④・⑤はR4.5~R5.4については渇水のため採水できませんでした。

※ 表流水測定点②・③のR6.1.11、表流水測定点⑤のR6.1.11~R6.6.5、R6.8.7、R6.10~R7.3の期間で砒素の計測結果が基準値を超過したことをうけ、モニタリング強化を継続しています。なお、モニタリングとともに基準値超過の原因について調査分析を進めております。

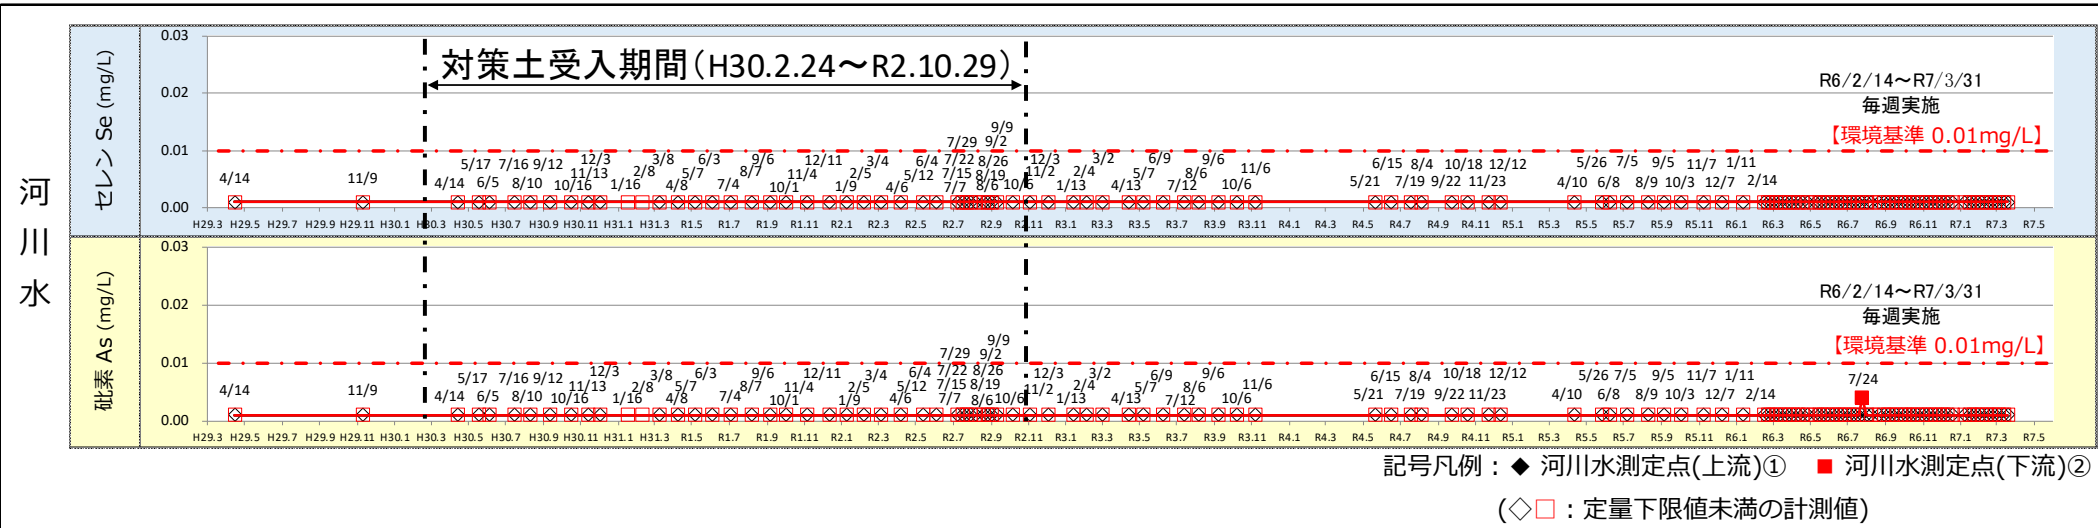
※ R3.12~R4.4、R5.1~R5.3は積雪により人が立ち入れなかったため採水していません。

※ 盛土の造成は完了しましたが、受入地付近に対策土を仮置きしているため、毎月1回のモニタリングを継続しています。
