対策土受入地のモニタリング結果 <厚沢部町上里地区A>

○ モニタリング結果(地下水)

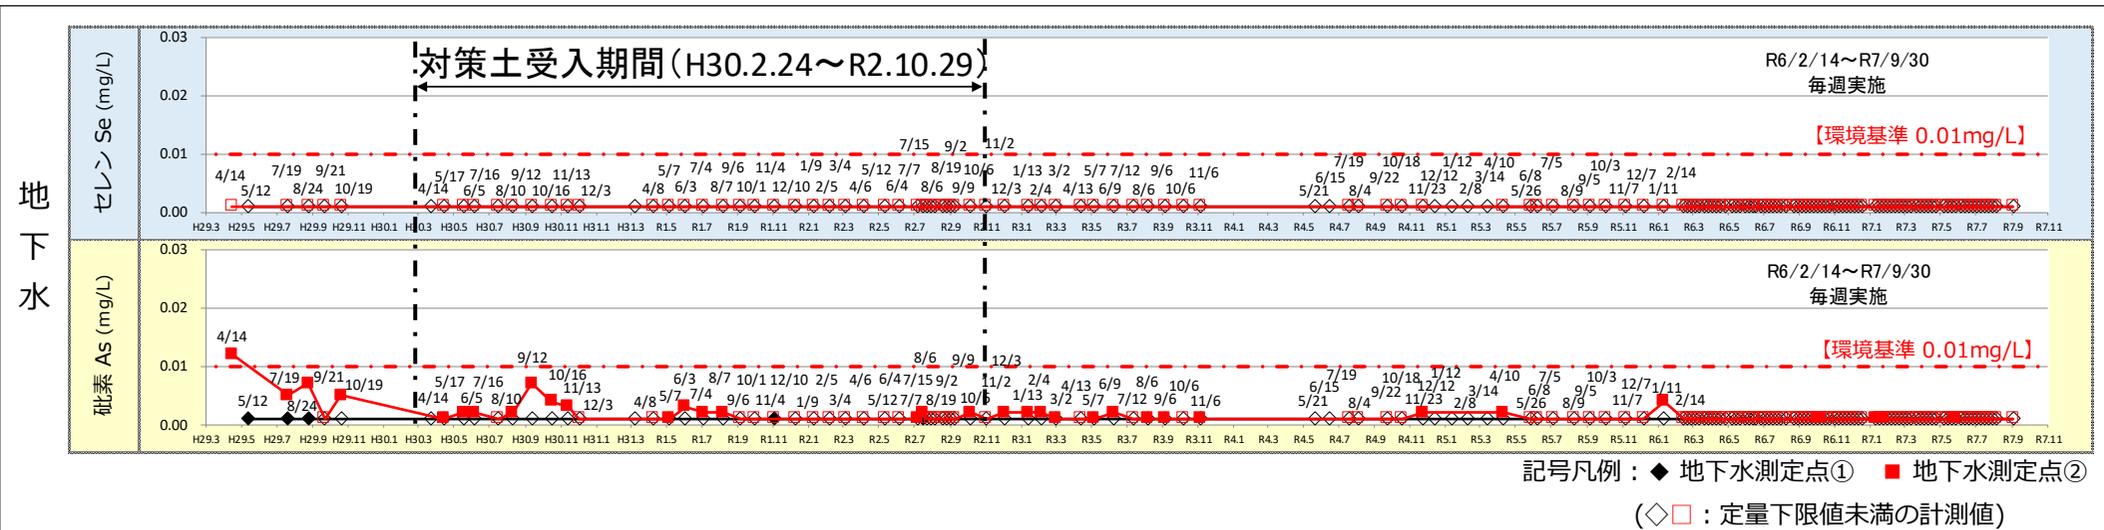
発生土受入地におけるセレン・砒素の濃度の推移

※ R3.12~R4.4(地下水測定点①・②)、R4.12~R5.2(地下水測定点②)は積雪により人が立ち入れなかったため採水しておりません。

※ 地下水測定点②はR4.5~R4.6については濁水のため採水できませんでした。

・ H29.4.14の砒素の計測結果が基準値を超過していますが、対策土搬入前のため、対策土による影響ではございません。

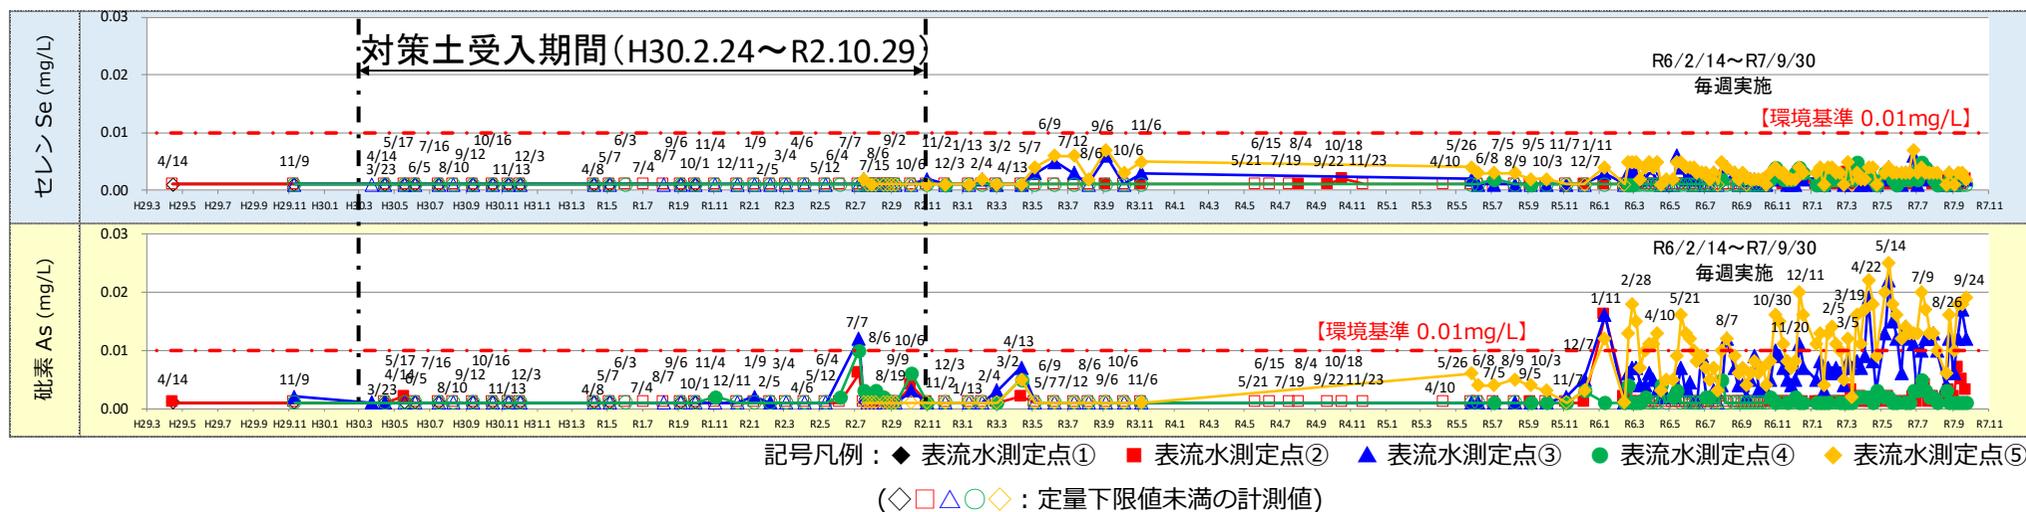
発生土受入地におけるセレン・砒素の濃度の推移

※ R3.12~R4.4、R4.12~R5.3、R5.12~R6.3は積雪により人が立ち入れなかったため採水しておりません。

※ 表流水測定点①は、隣接する厚沢部町上里地区B受入地の造成に伴い採水箇所が支障したためR3.11で測定を終了しました。

※ 表流水測定点③・④・⑤はR4.5~R5.4については湯水のため採水できませんでした。

※ 表流水測定点②のR6.1.11、表流水測定点③のR6.1.11、R6.8.7、R6.12.11、R7.4~R7.9、表流水測定点⑤のR6.1.11~R6.6.5、R6.8.7、R6.10~R7.9の期間で砒素の計測結果が基準値を超過したことをうけ、モニタリング強化を継続しています。

なお、モニタリングとともに基準値超過の原因について調査分析を進めております。

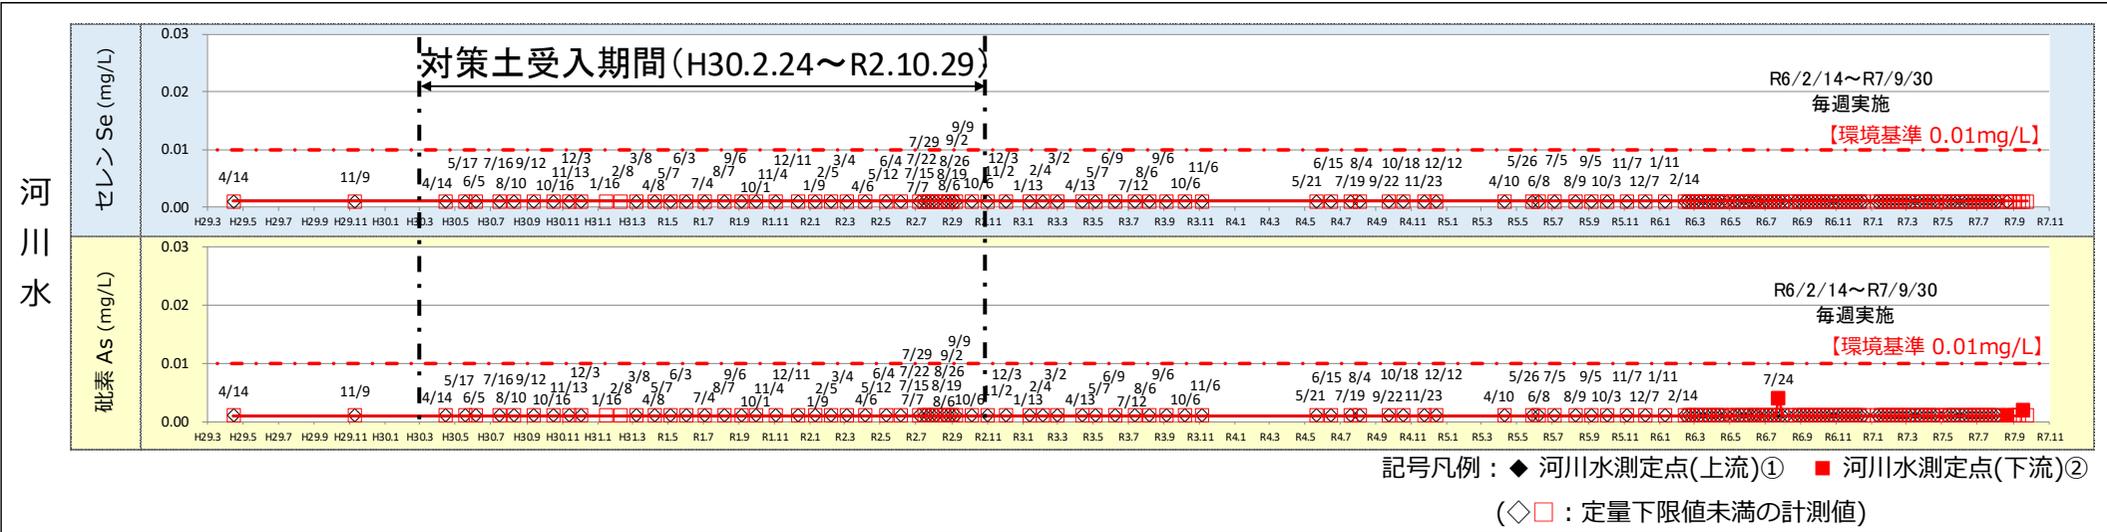
発生土受入地におけるセレン・砒素の濃度の推移

※ R3.12~R4.4、R5.1~R5.3は積雪により人が立ち入れなかったため採水しておりません。
