対策土受入地のモニタリング結果 <厚沢部町上里地区A>

○ モニタリング結果(地下水)

発生土受入地におけるセレン・砒素の濃度の推移

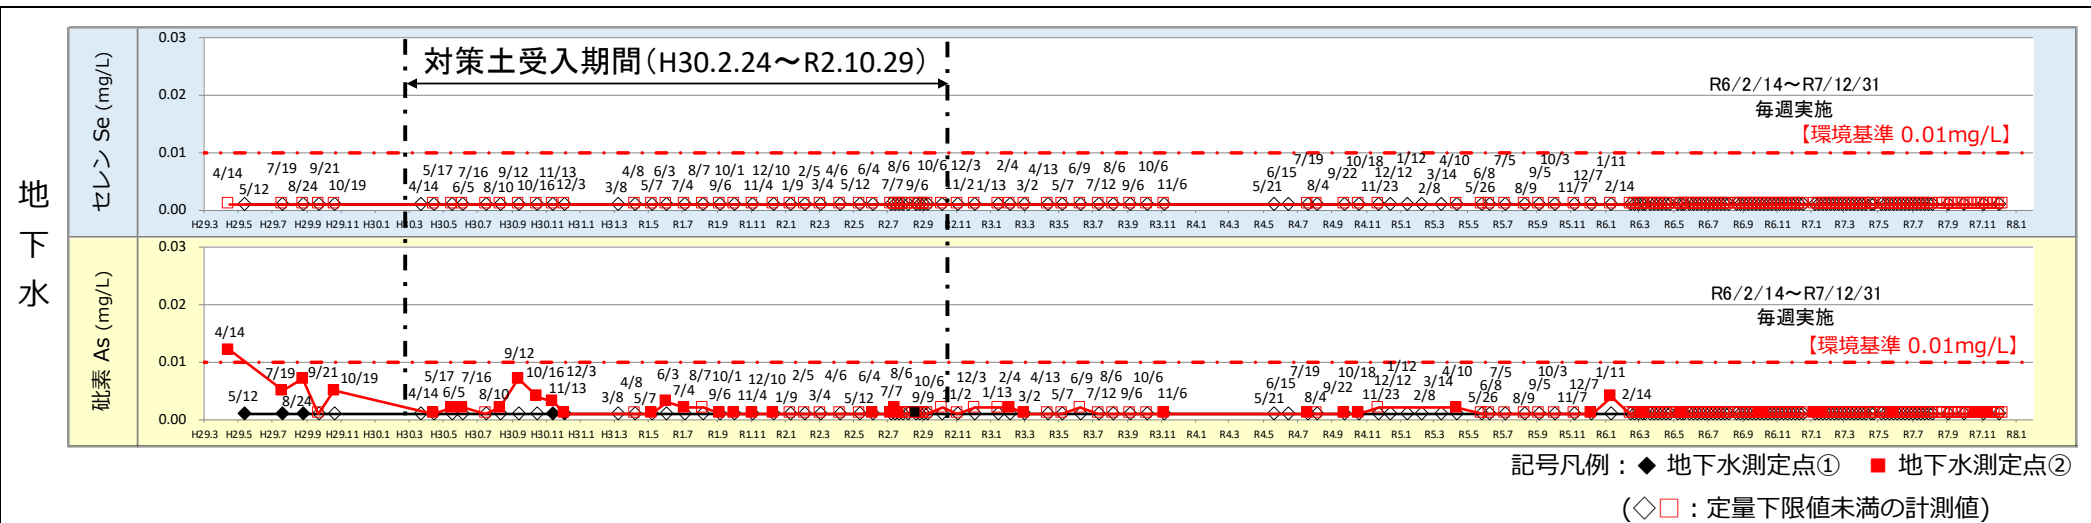
※ 地下水測定点②はR4.5~R4.6については喝水のため採水できませんでした。

※ 地下水測定点①は基準値超過が確認されないことから、R7.8月から月1回の計測に変更しています。

- ・ H29.4.14の砒素の計測結果が基準値を超過していますが、対策土搬入前のため、対策土による影響ではございません。

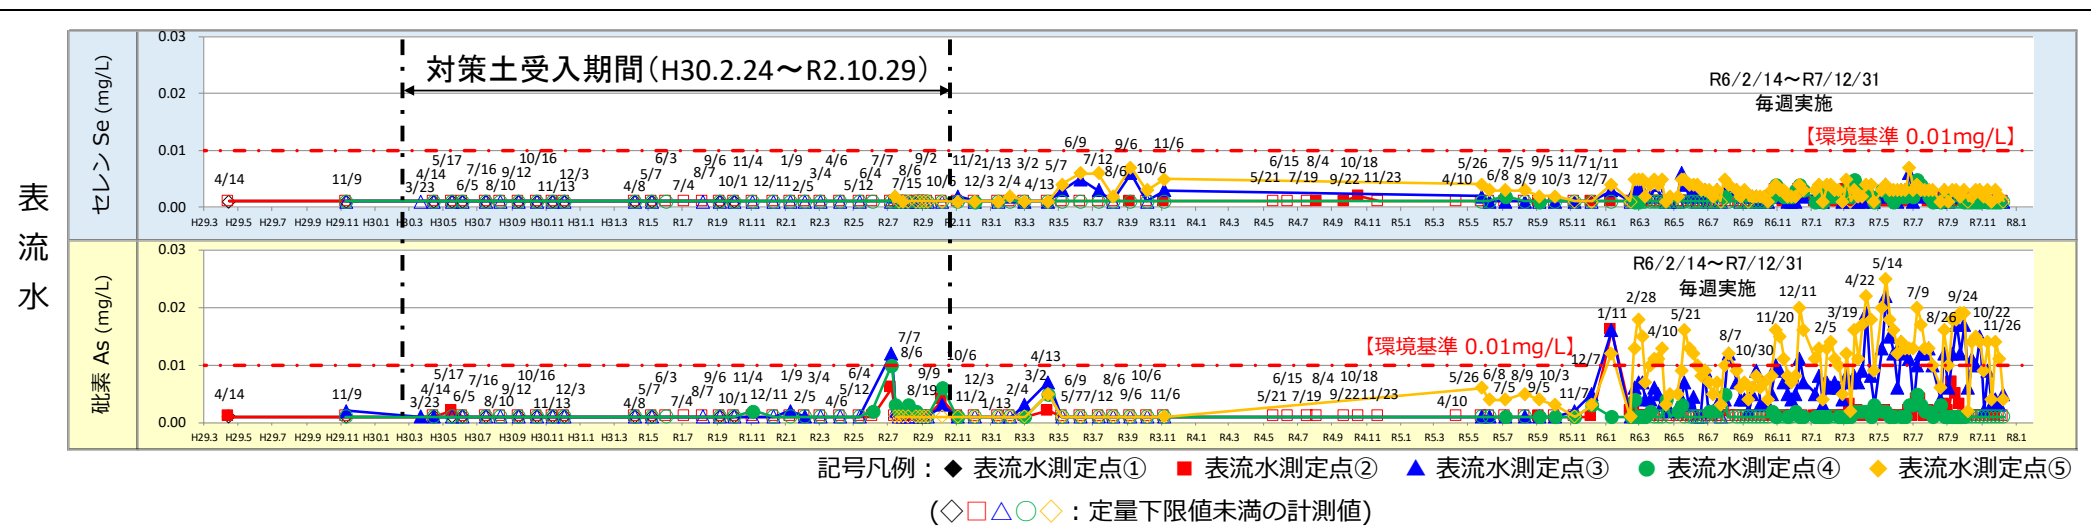
※ 表流水測定点①は、隣接する厚沢部町上里地区B受入地の造成に伴い採水箇所が支障したためR3.11で測定を終了しました。

※ 表流水測定点③・④・⑤はR4.5~R5.4については湯水のため採水できませんでした。

※ 表流水測定点②のR6.1.11、表流水測定点③のR6.1.11、R6.8.7、R6.12.11、R7.4.9~R7.10.29、表流水測定点⑤のR6.1.11~R6.6.5、R6.8.7、R6.10.30~R7.12.3の期間で砒素の計測結果が基準値を超過したことをうけ、モニタリング強化を継続しています。なお、モニタリングとともに基準値超過の原因について調査分析を進めております。

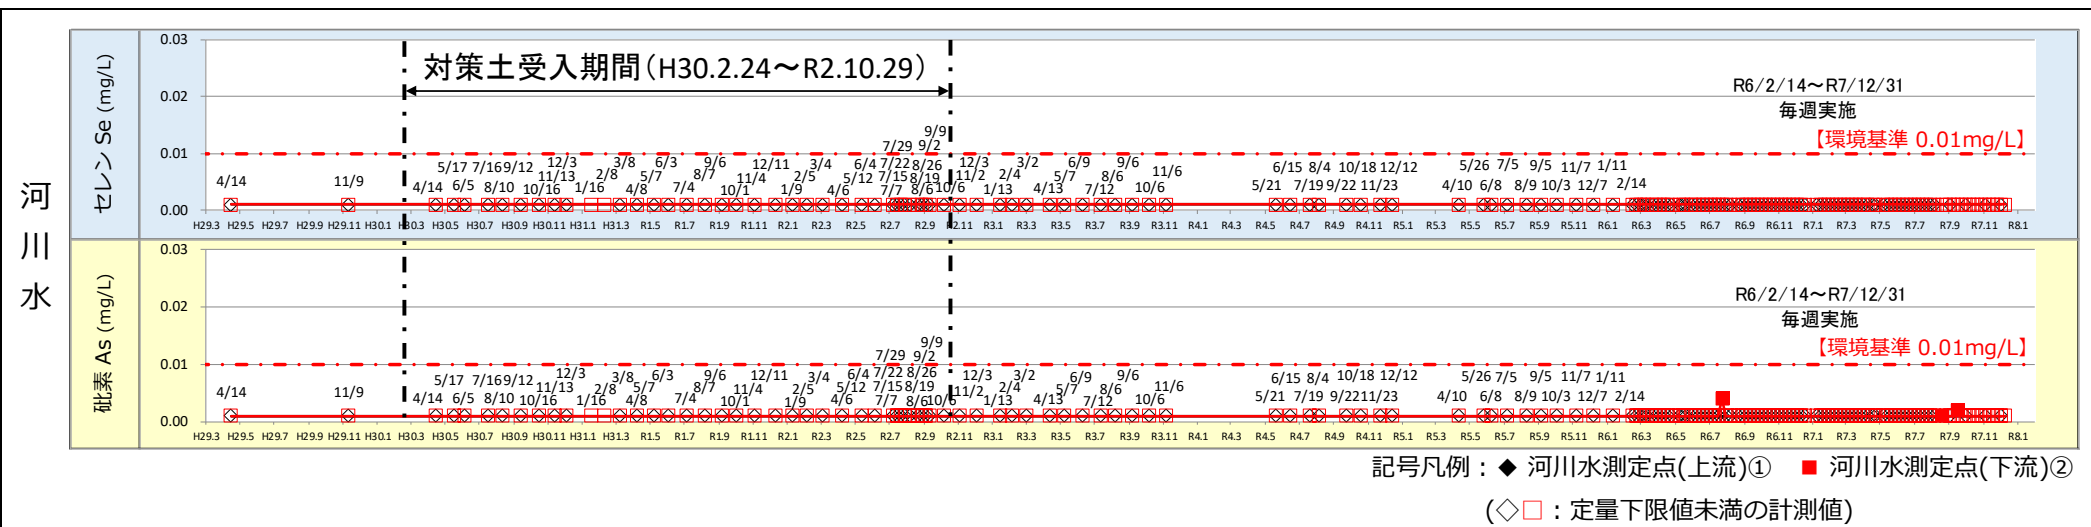
※ 河川水測定点(上流)①は上流側に位置し基準値超過が確認されないことから、R7.8月から月1回の計測に変更しています。
