# 対策土受入地のモニタリング結果 <厚沢部町上里地区A>

## ○ モニタリング結果(地下水)

### 発生土受入地におけるセレン・砒素の濃度の推移

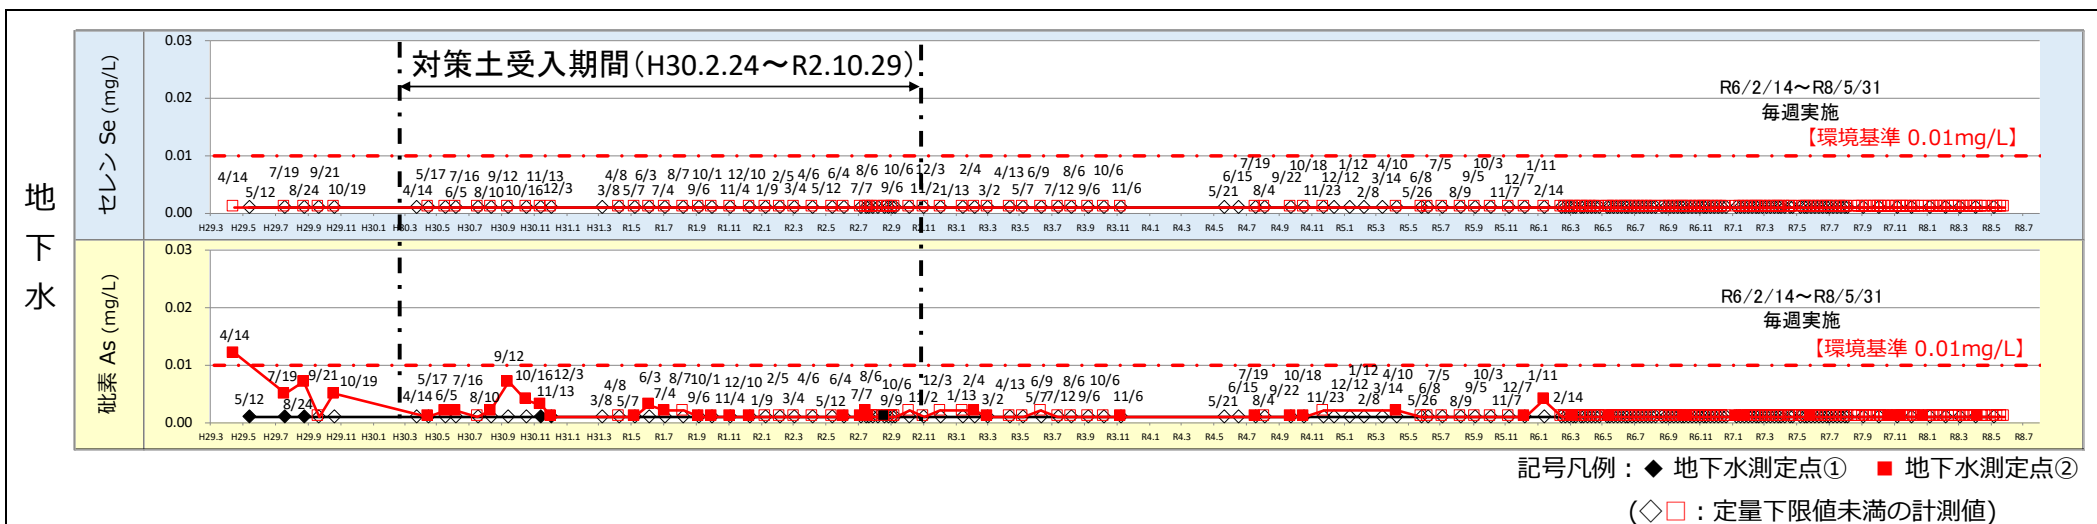
※ 地下水測定点②はR4.5~R4.6については喝水のため採水できませんでした。

※ 地下水測定点①は基準値超過が確認されないことから、R7.8月から月1回の計測に変更しています。

・ H29.4.14の砒素の計測結果が基準値を超過していますが、対策土搬入前のため、対策土による影響ではございません。

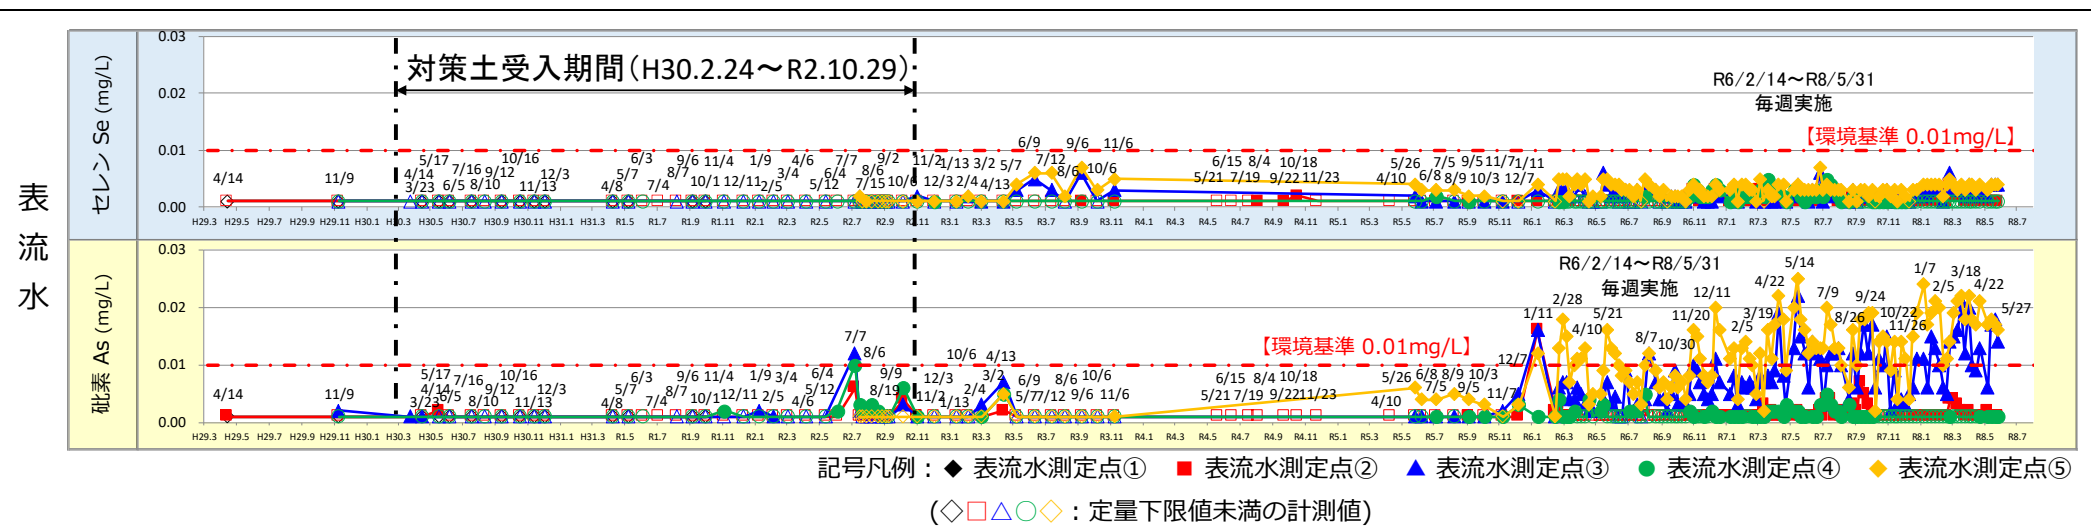
※ 表流水測定点①は、隣接する厚沢部町上里地区B受入地の造成に伴い採水箇所が支障したためR3.11で測定を終了しました。

※ 表流水測定点③・④・⑤はR4.5~R5.4については渇水のため採水できませんでした。

※ 表流水測定点②のR6.1.11、表流水測定点③のR6.1.11、R6.8.7、R6.12.11、R7.4.9~R8.5.27、表流水測定点⑤のR6.1.11~R6.6.5、R6.8.7、R6.10.30~R8.5.27の期間で砒素の計測結果が基準値を超過したことをうけ、モニタリング強化を継続しています。  
 なお、モニタリングとともに基準値超過の原因について地質調査の実施等により調査分析を進めております。

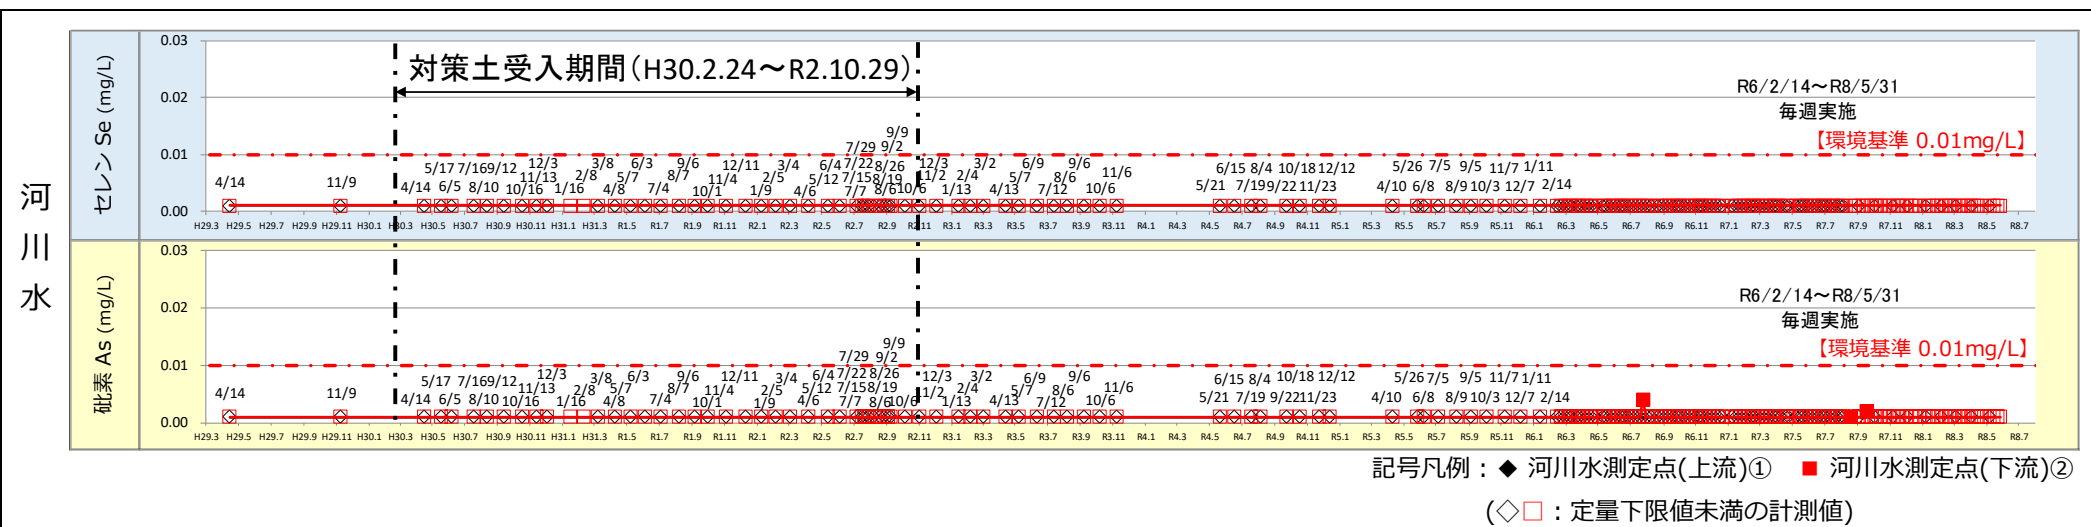
※ 河川水測定点(上流)①は上流側に位置し基準値超過が確認されないことから、R7.8月から月1回の計測に変更しています。
