対策土受入地のモニタリング結果 <八雲町黒岩地区A>

○ モニタリング結果(表流水)

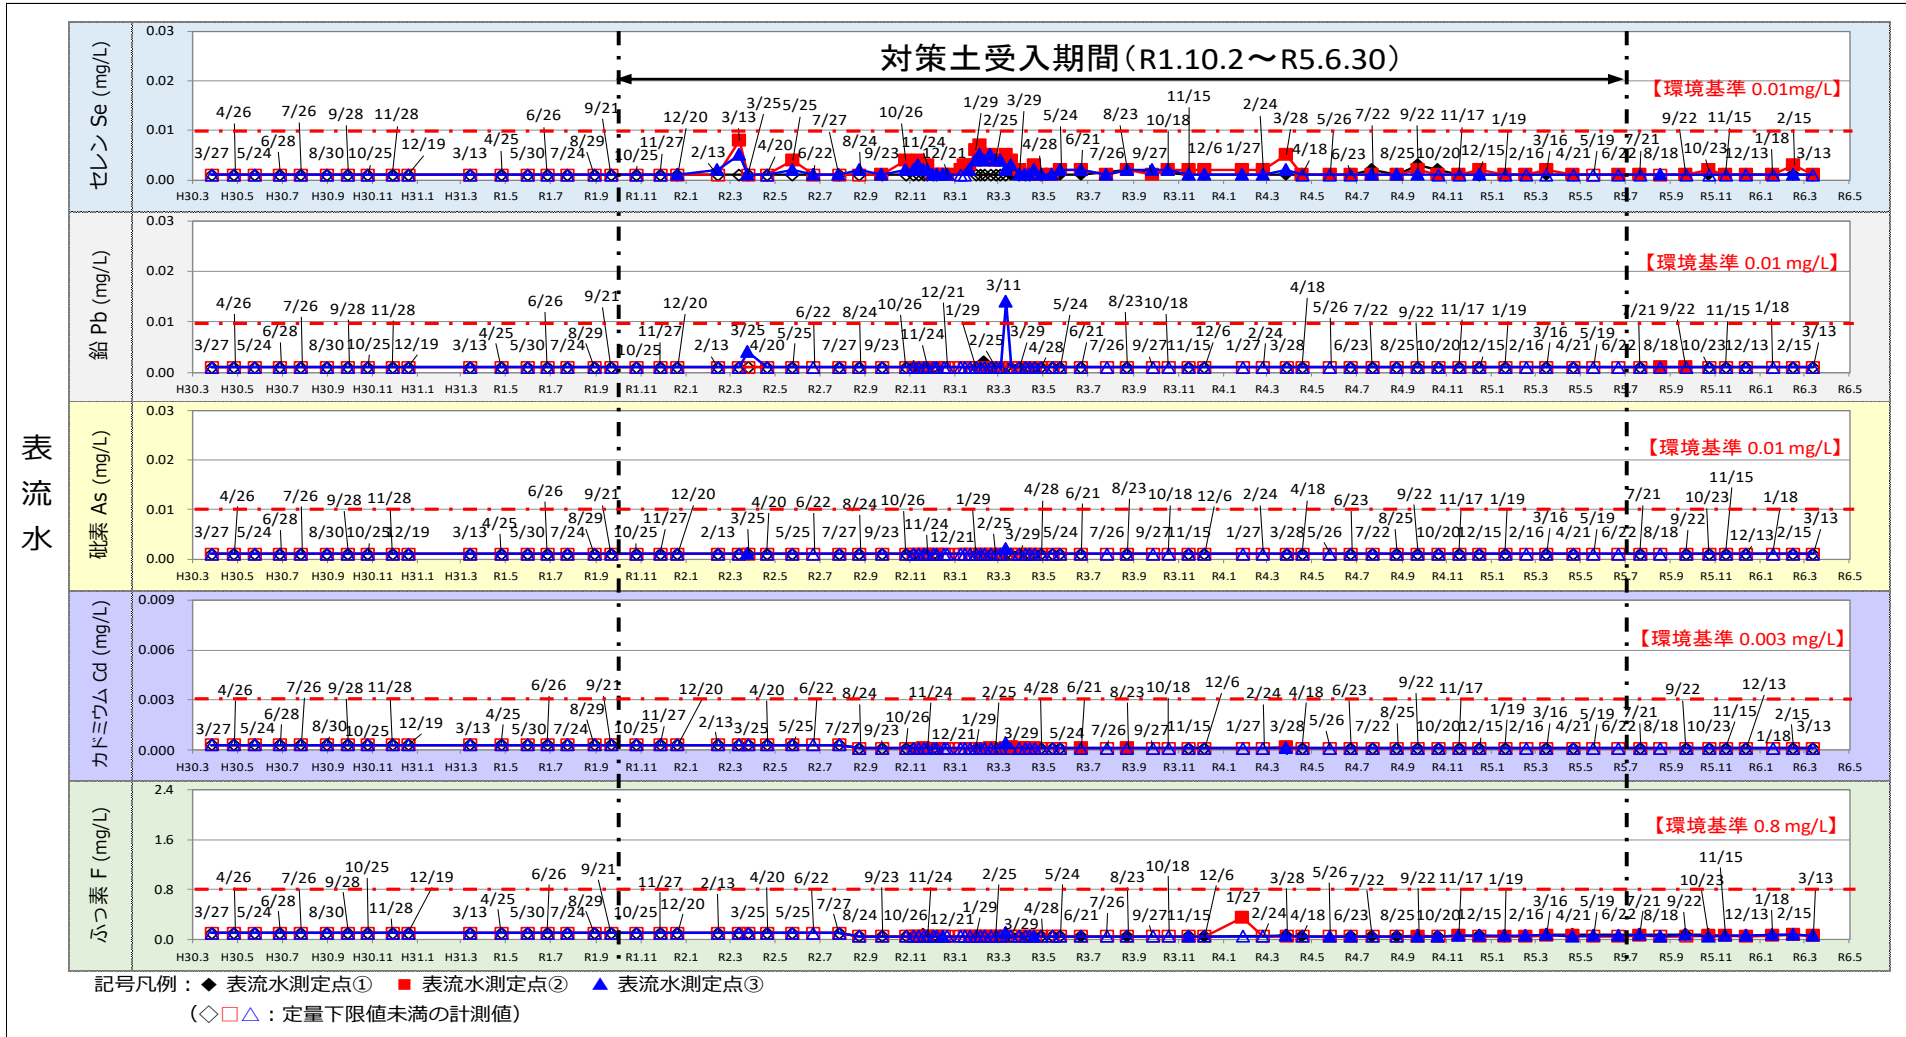
発生土受入地におけるセレン・鉛・砒素・カドミウム・ふっ素の濃度の推移

※定量下限値未満の計測値は定量下限値(セレン・鉛・砒素: 0.001mg/L、カドミウム: 0.0003mg/L、ふっ素: 0.05または0.1mg/L)として記載しています。

※R3.3.11の鉛の計測結果が基準値を超過したことをうけ、モニタリングを強化しておりましたが、基準値超過は継続して見られませんでした。また、受入開始以降R3.3.11までの間に、当該地区へは鉛の溶出量や含有量が基準値を超える発生土を搬入しておらず、外的な要因も推定されることから、対策土盛土に問題はないと考えております。

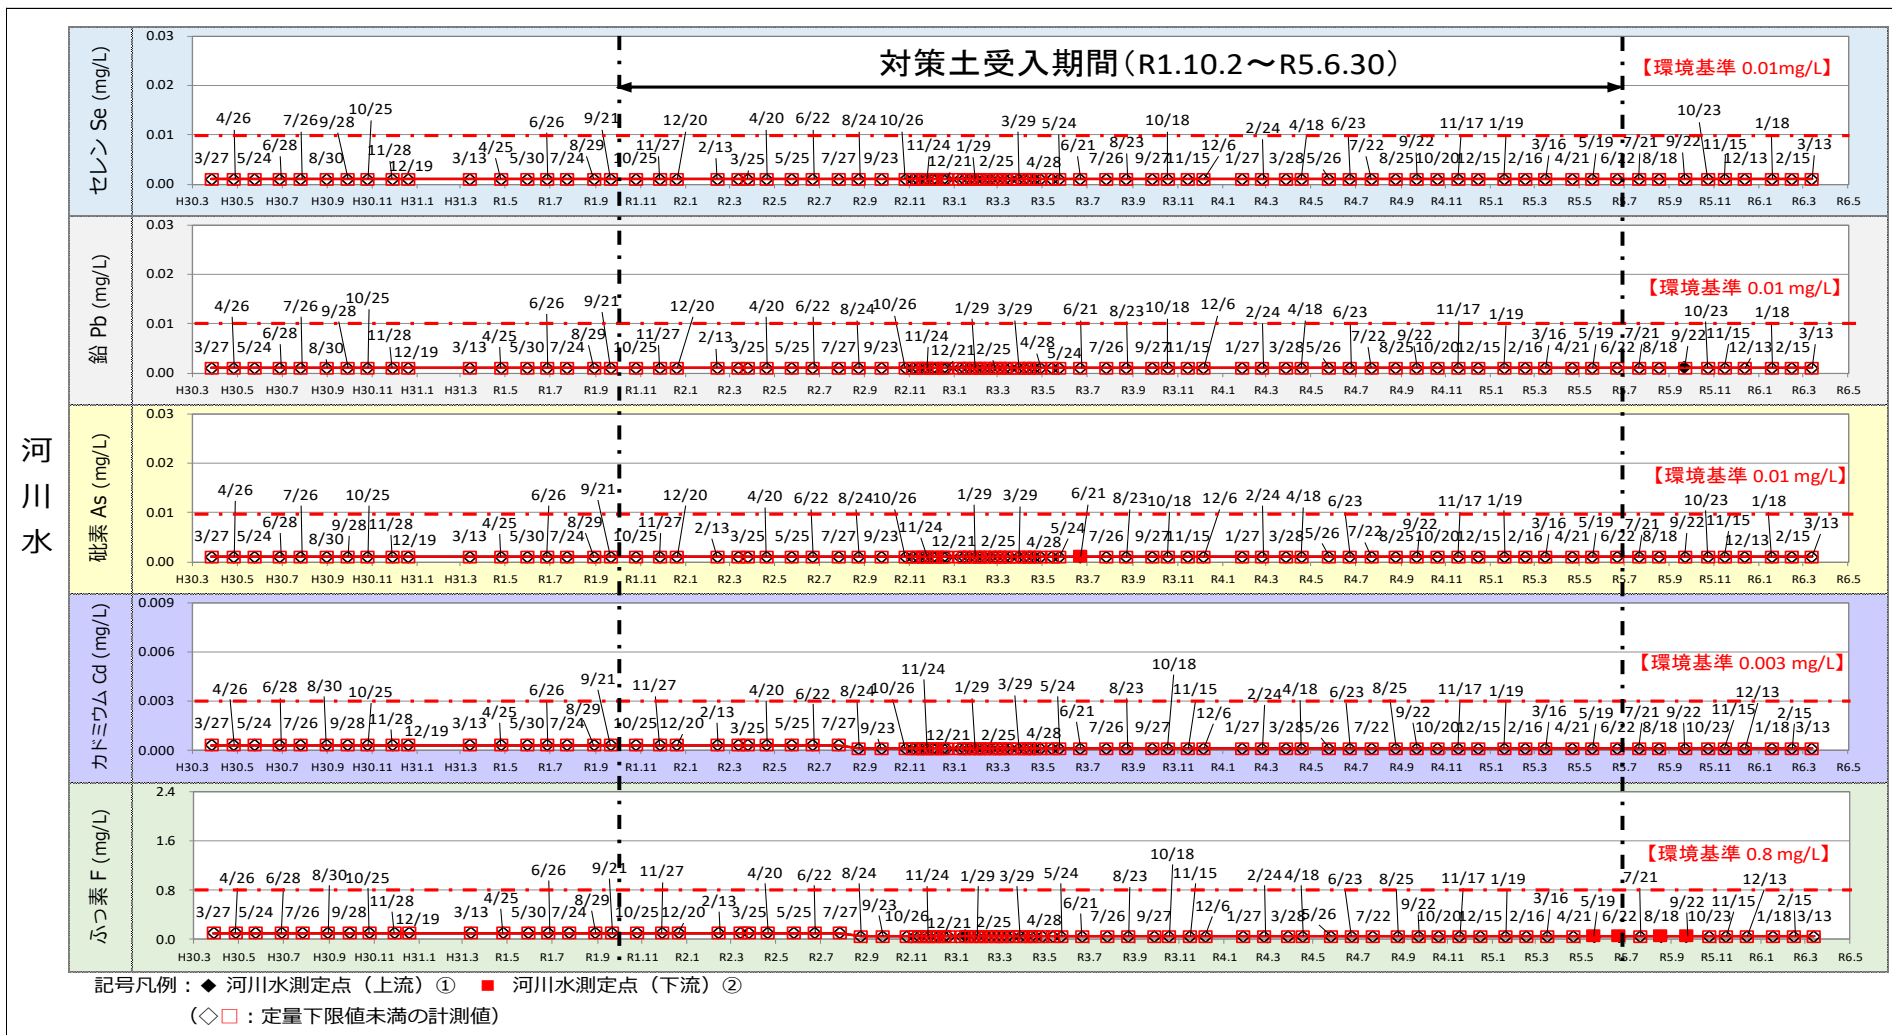
発生土受入地におけるセレン・鉛・砒素・カドミウム・ふっ素の濃度の推移

※定量下限値未満の計測値は定量下限値(セレン・鉛・砒素:0.001mg/L、カドミウム:0.0003mg/L、ふっ素:0.05または0.1mg/L)として記載しています。
