# 対策土受入地のモニタリング結果 <八雲町黒岩地区A>

## ○ モニタリング結果(表流水)

### 発生土受入地におけるセレン・鉛・砒素・カドミウム・ふっ素の濃度の推移

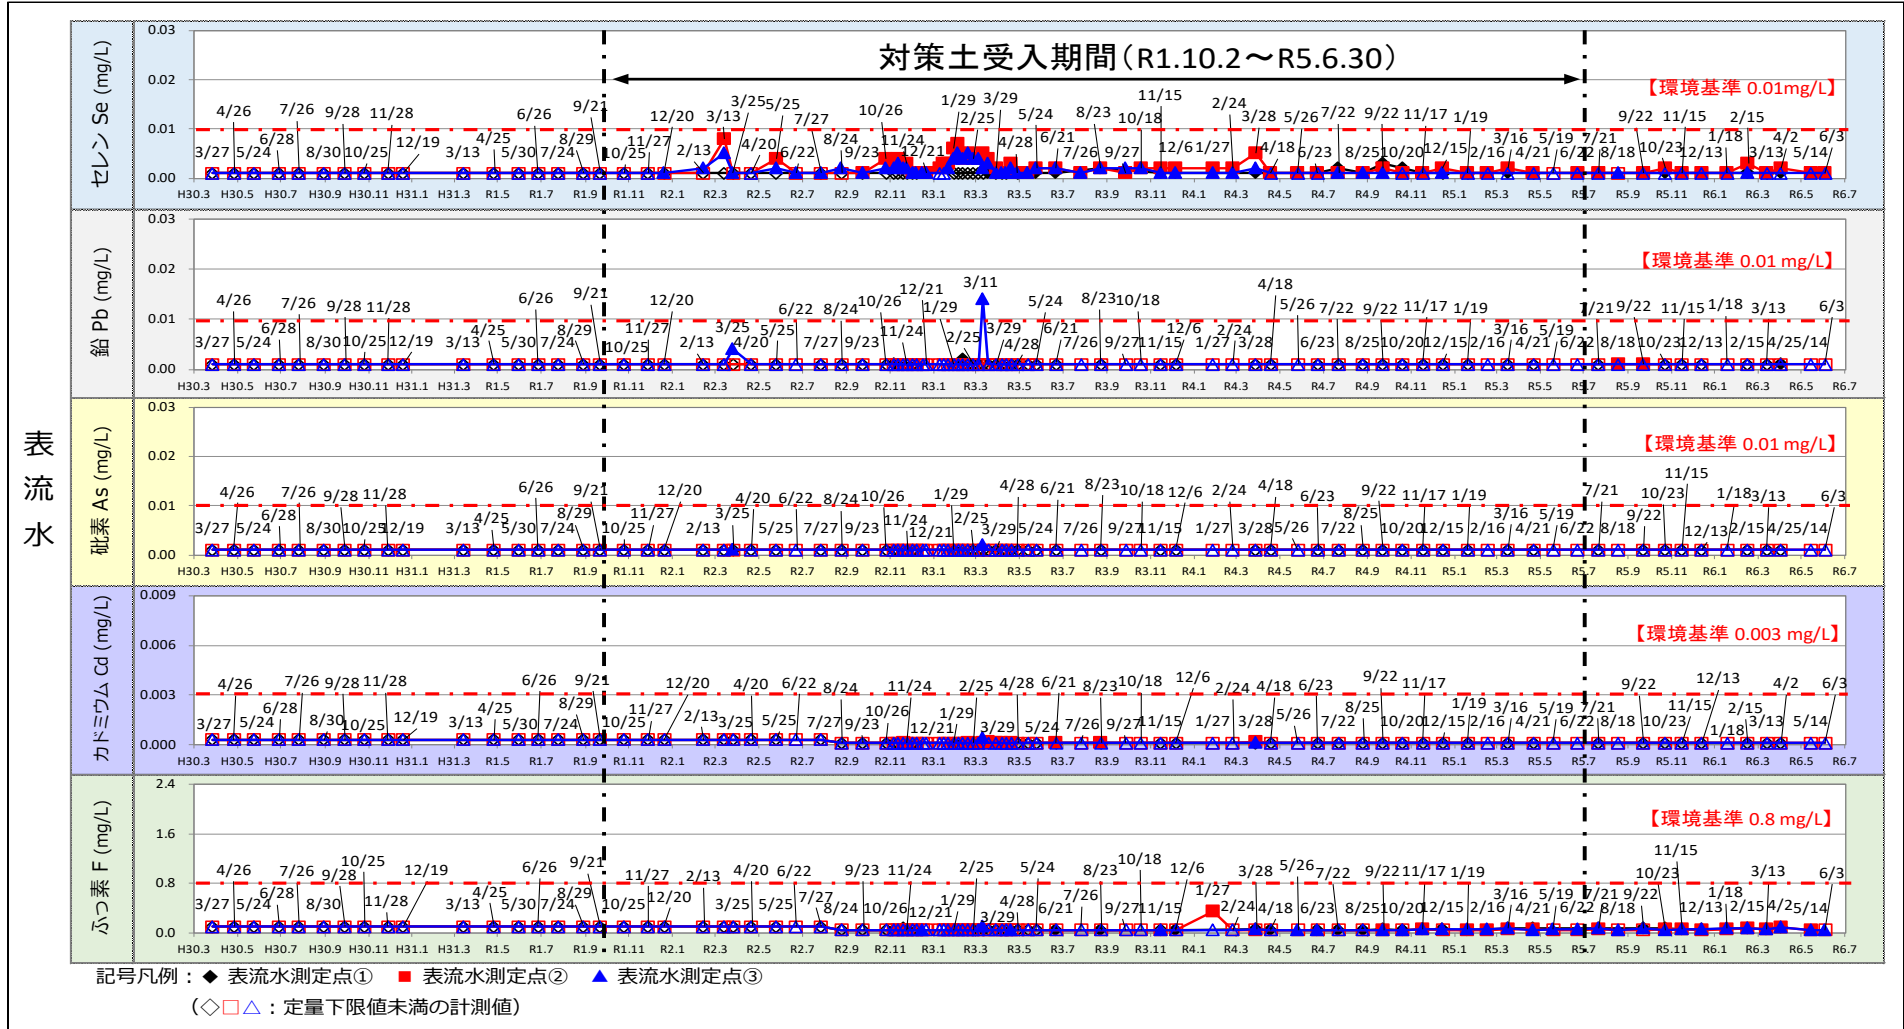
※R3.3.11の鉛の計測結果が基準値を超過したことをうけ、モニタリングを強化しておりましたが、基準値超過は継続して見られませんでした。また、受入開始以降R3.3.11までの間に、当該地区へは鉛の溶出量や含有量が基準値を超える発生土を搬入しておらず、外的な要因も推定されることから、対策土盛土に問題はないと考えております。

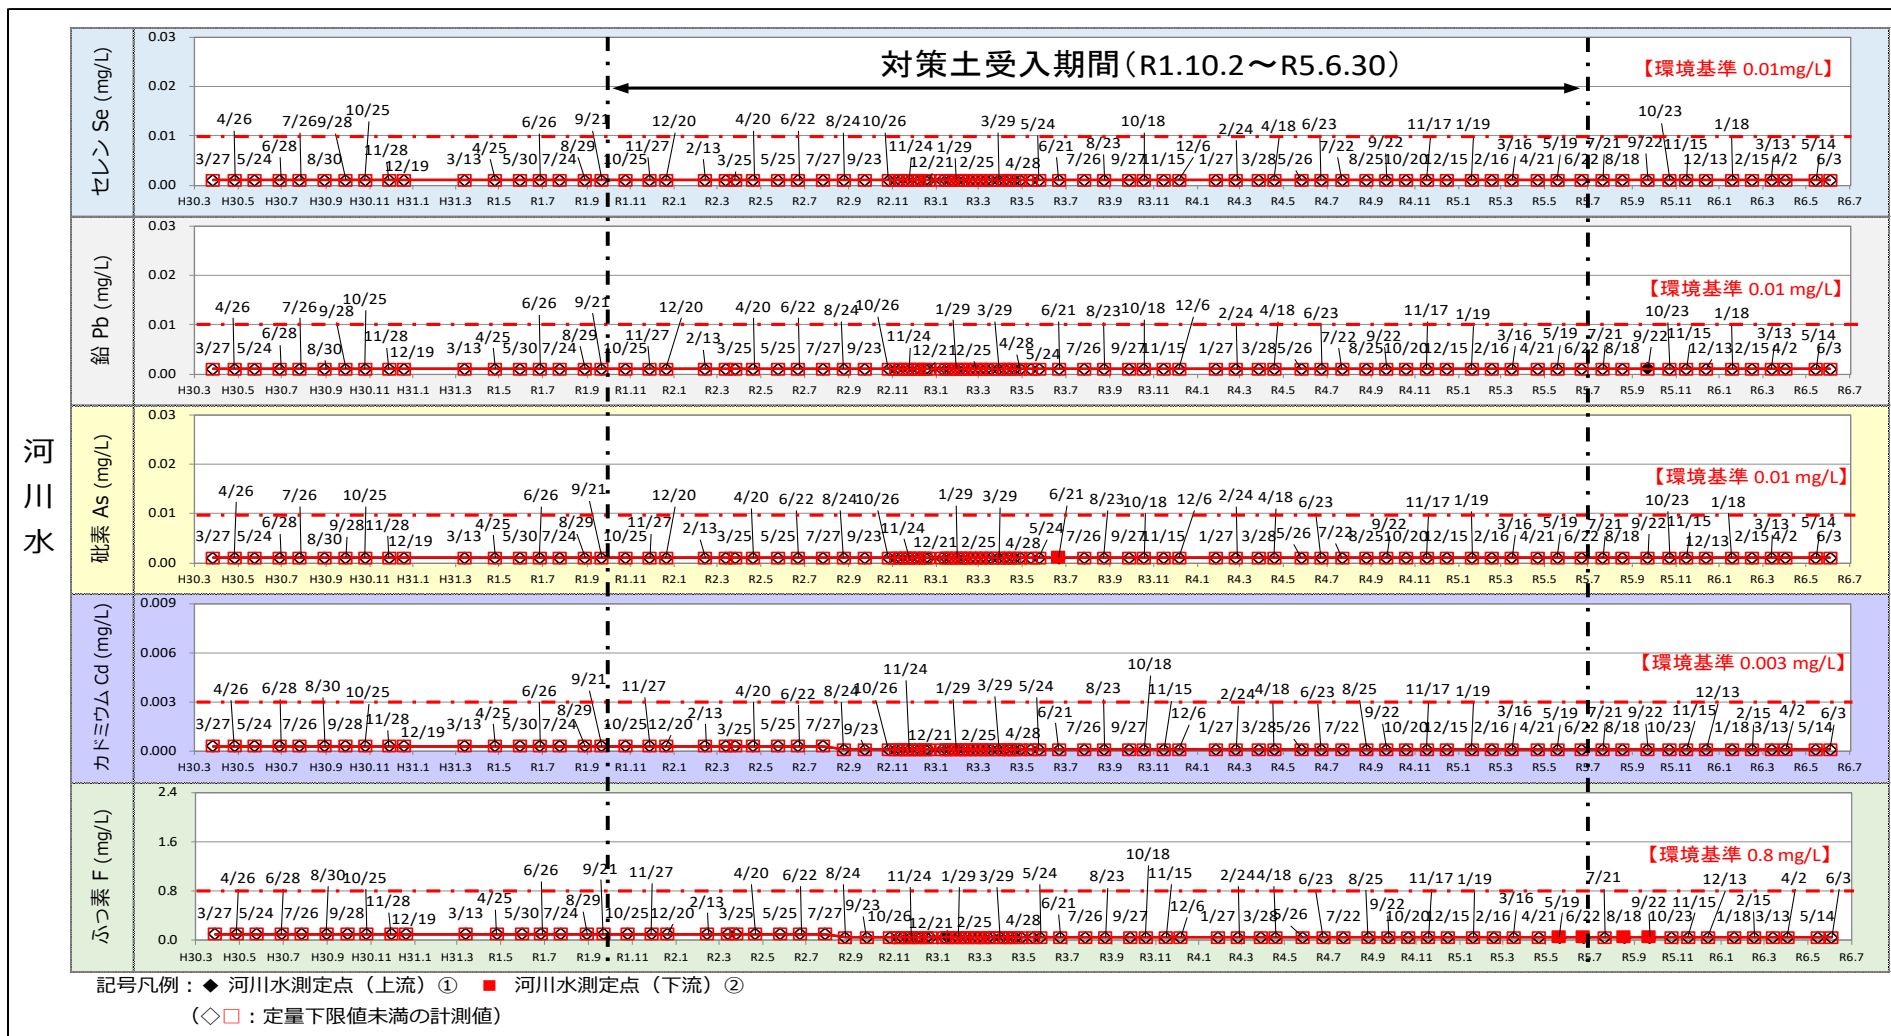
## ○ モニタリング結果(河川水)

### 発生土受入地におけるセレン・鉛・砒素・カドミウム・ふっ素の濃度の推移
