# 対策土受入地のモニタリング結果 <八雲町黒岩地区A>

## ○ モニタリング結果(表流水)

## ○ モニタリング結果(河川水)

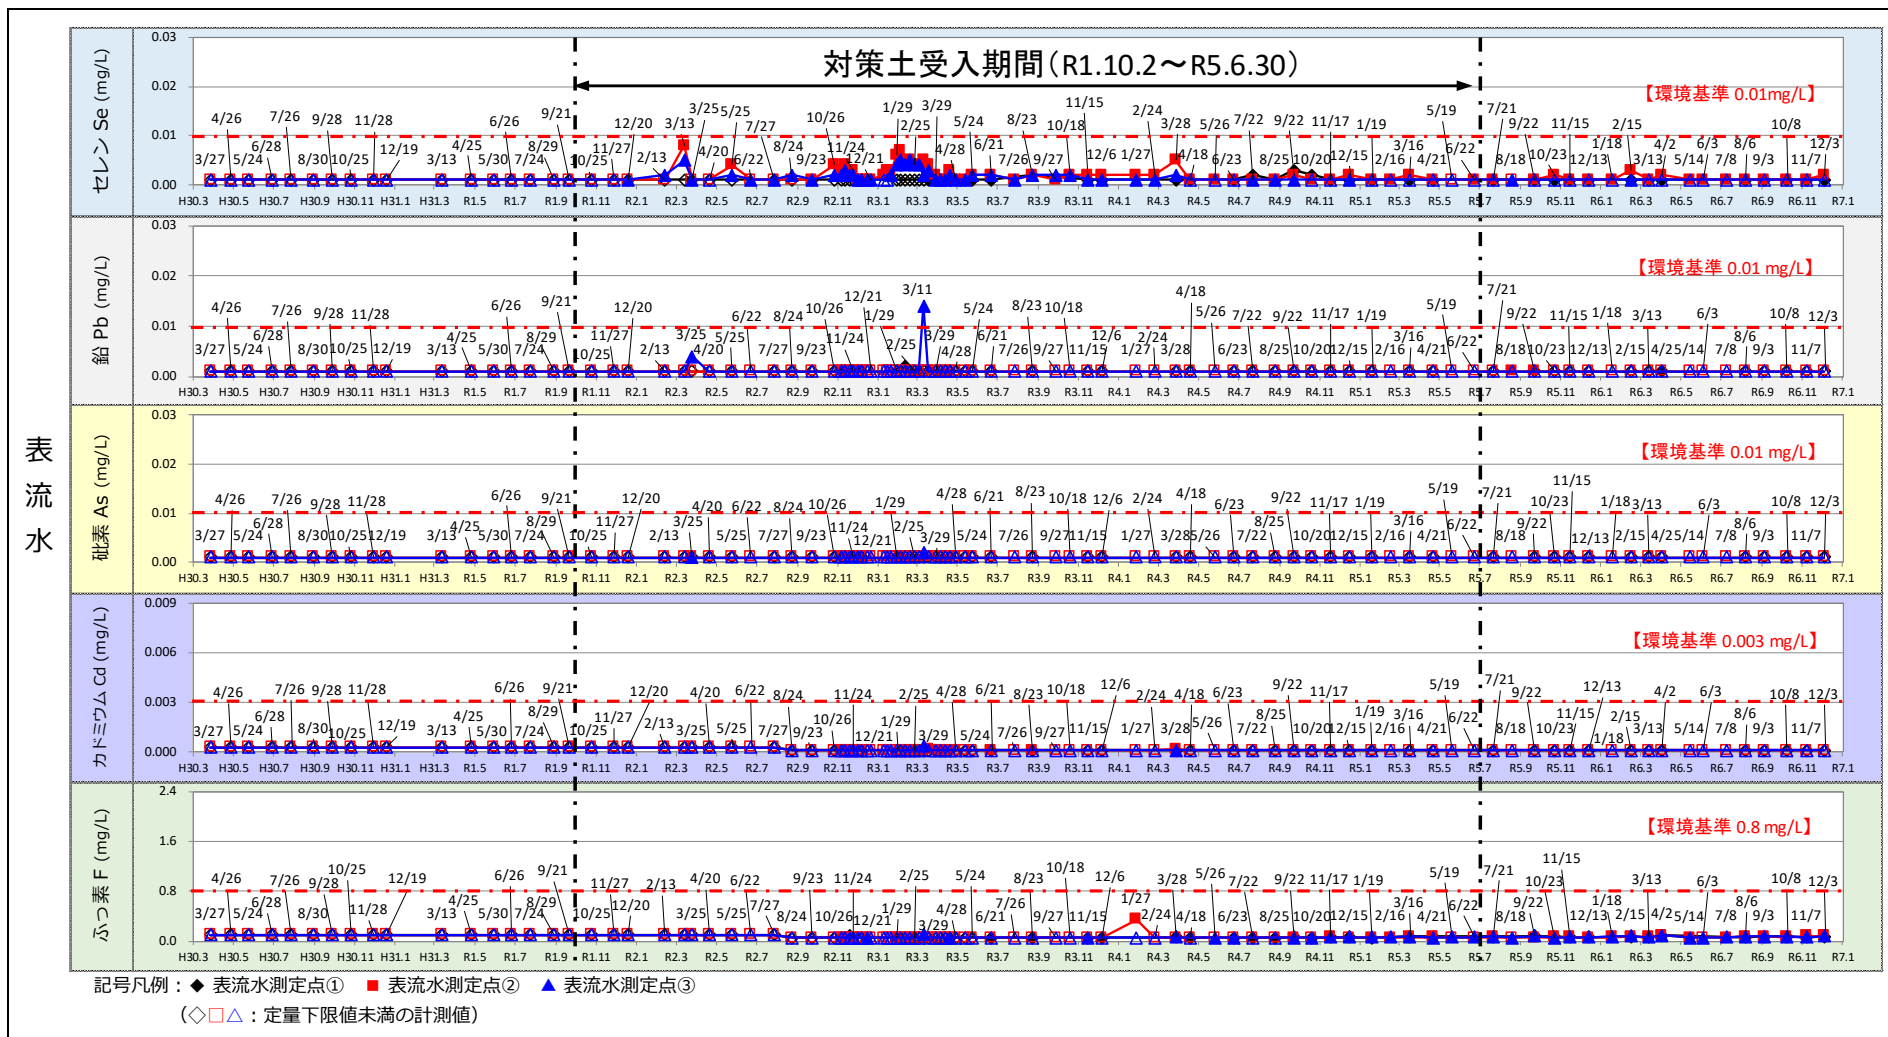
※R3.3.11の鉛の計測結果が基準値を超過したことをうけ、モニタリングを強化しておりましたが、基準値超過は継続して見られませんでした。また、受入開始以降R3.3.11までの間に、当該地区へは鉛の溶出量や含有量が基準値を超える発生土を搬入しておらず、外的な要因も推定されることから、対策土盛土に問題はないと考えております。
