対策土受入地のモニタリング結果 <八雲町黒岩地区A>

○ モニタリング結果(表流水)

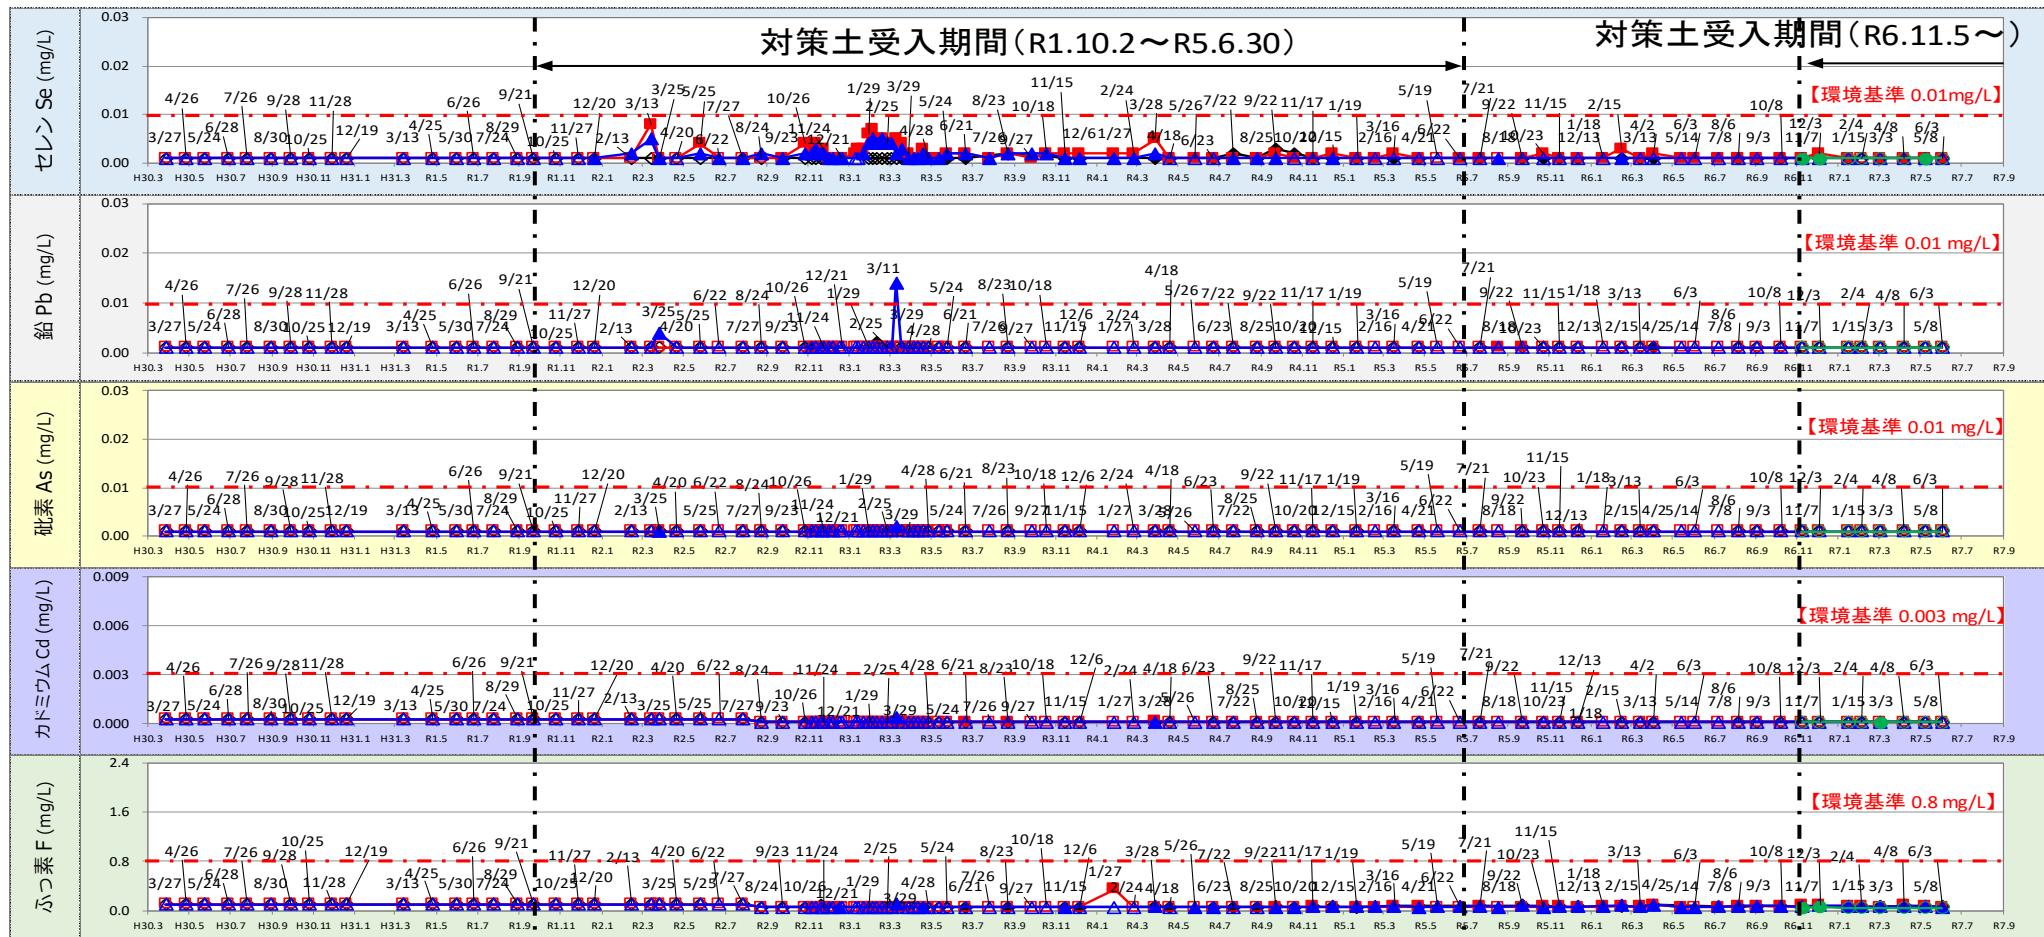
発生土受入地におけるセレン・鉛・砒素・カドミウム・ふつ素の濃度の推移

※R3.3.11の鉛の計測結果が基準値を超過したことをうけ、モニタリングを強化しておりましたが、基準値超過は継続して見られませんでした。また、受入開始以降R3.3.11までの間に、当該地区へは鉛の溶出量や含有量が基準値を超える発生土を搬入しておらず、外的な要因も推定されることから、対策土盛土に問題はないと考えております。

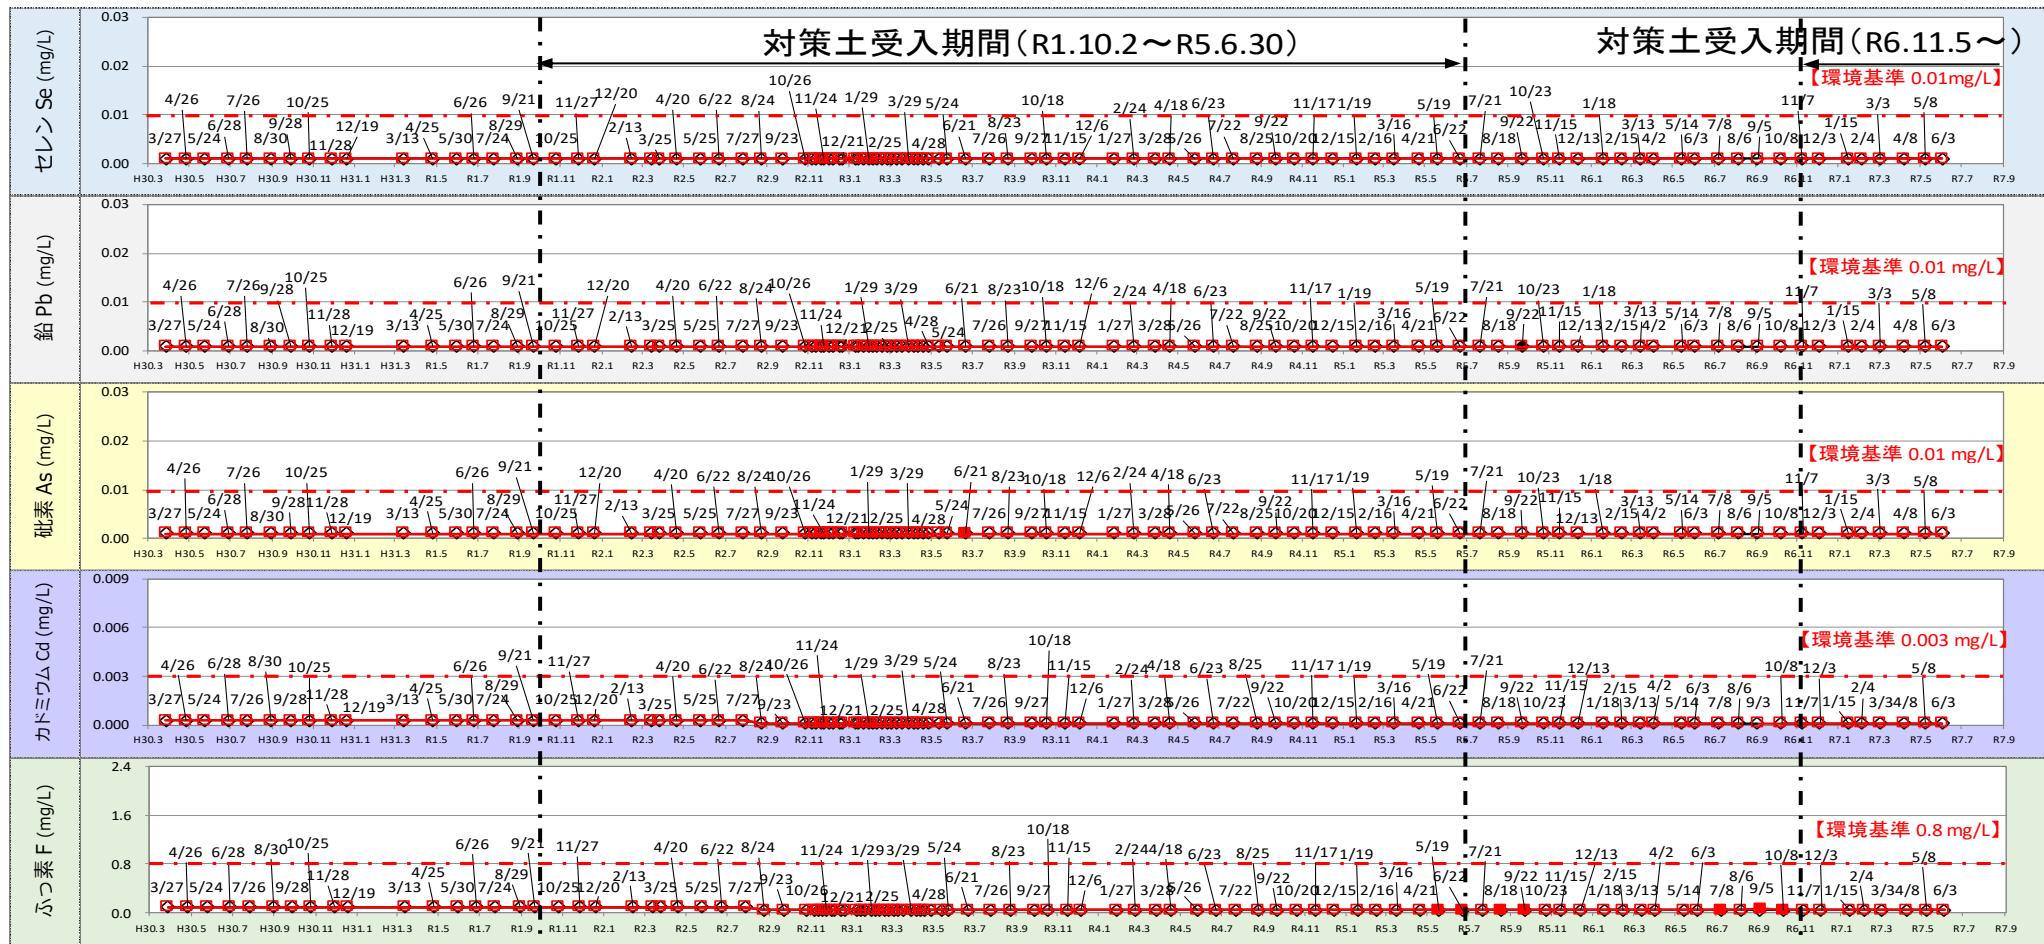
発生土受入地におけるセレン・鉛・砒素・カドミウム・ふつ素の濃度の推移
