# 対策土受入地のモニタリング結果 <八雲町黒岩地区A>

## ○モニタリング結果(表流水)

## ○表流水測定点④におけるセレンの基準超過(R8.3)について

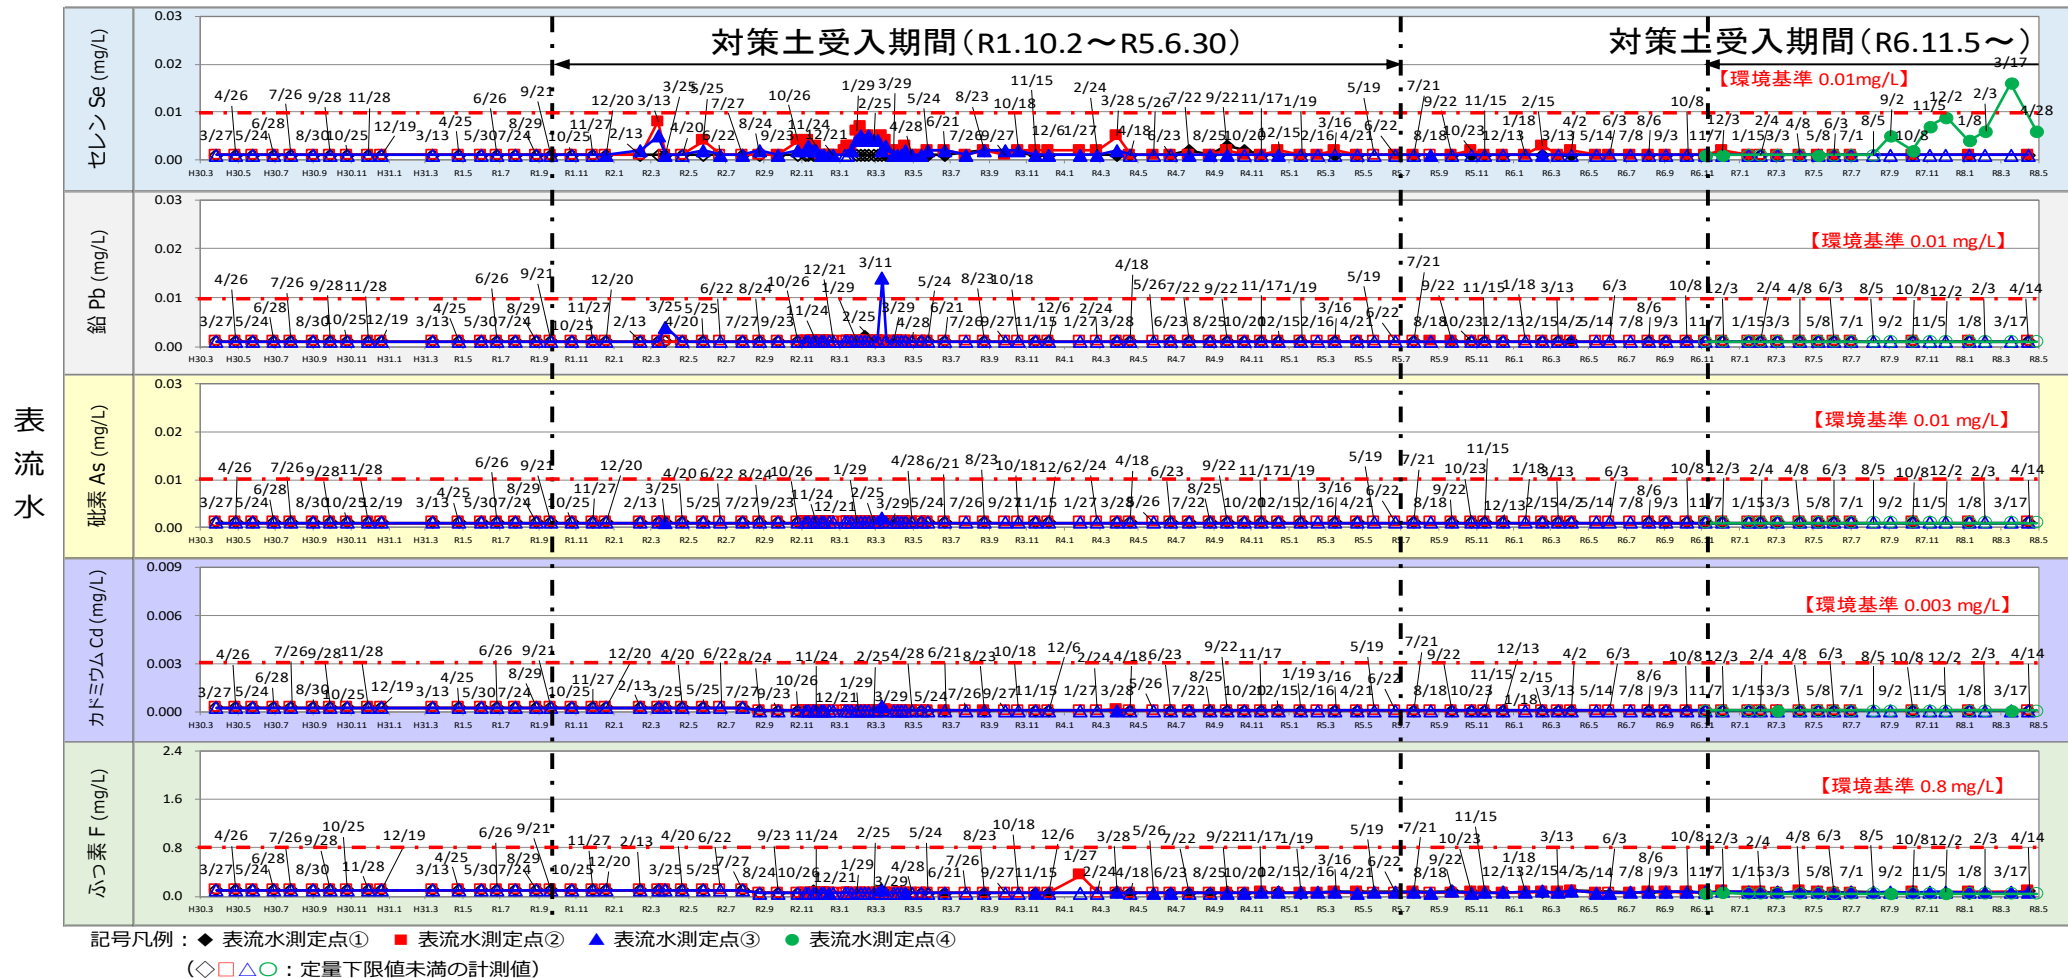
・R3.3.11の鉛の計測結果が基準値を超過したことをうけ、モニタリングを強化しておりましたが、基準値超過は継続して見られませんでした。また、受入開始以降R3.3.11までの間に、当該地区へは鉛の溶出量や含有量が基準値を超える発生土を搬入しておらず、外的な要因も推定されることから、対策土盛土に問題はないと考えております。

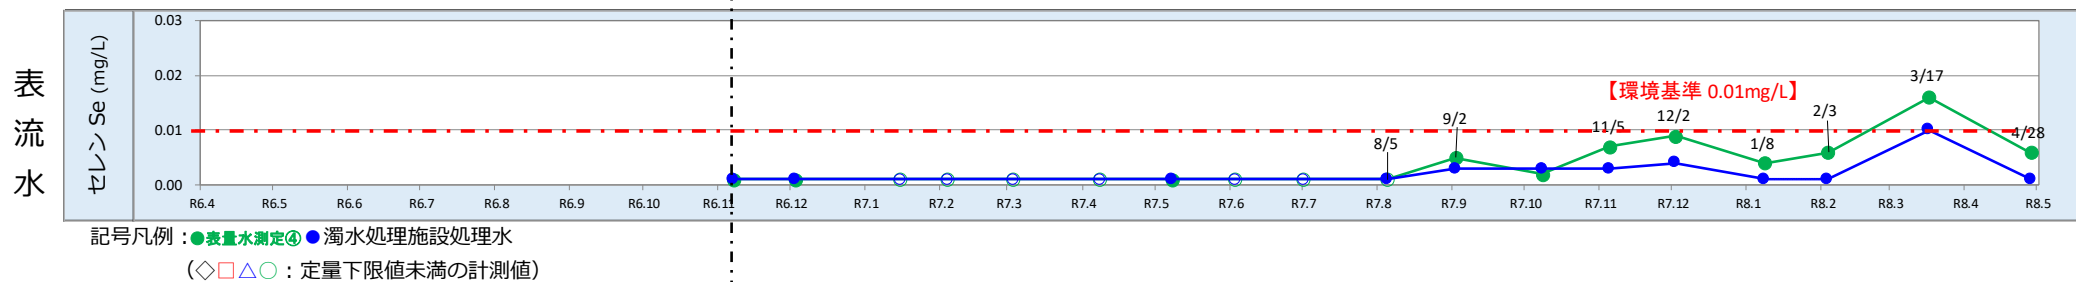
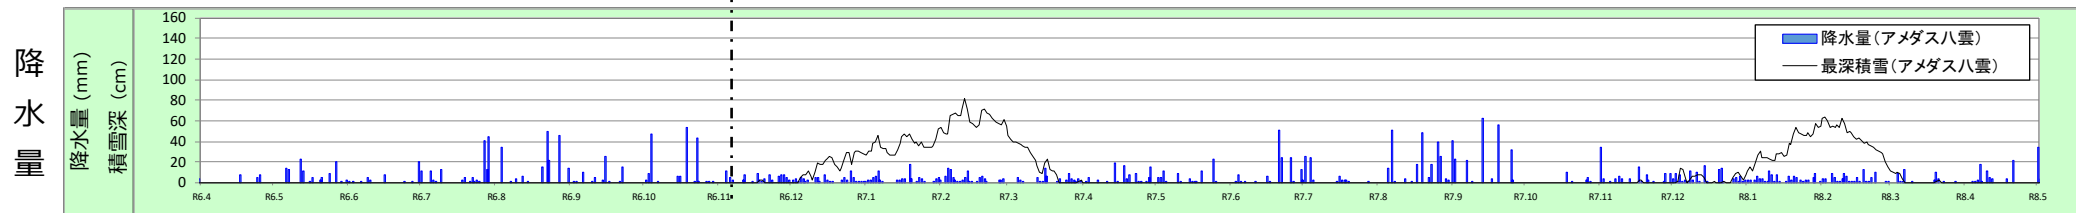
R8.3月に表流水にてセレンの基準超過が確認されていますが、対策土については以下の対策をしております

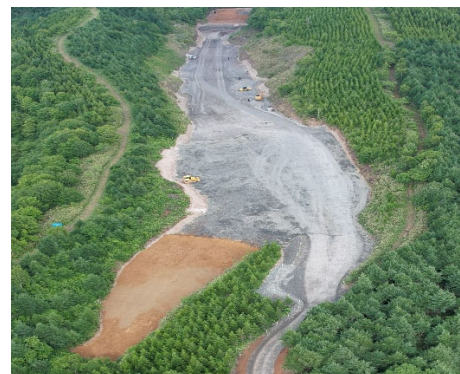
【盛土上部の覆土状況写真】

- ・セレンへの対策としては、盛土流末の集水桝に碎石を重金属吸着マットで覆って設置しています
- ・黒岩地区Aは浸透抑制での対策であり、施工後の表層は難透水層で覆土されるため、雨水の浸透・流出はありません

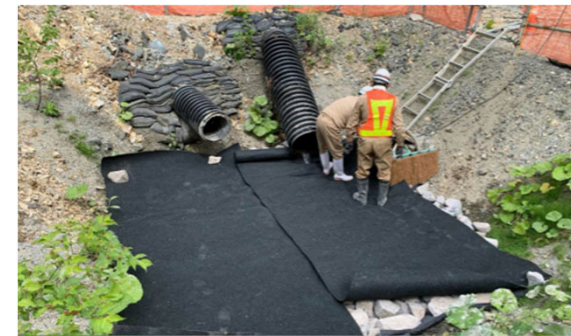
【集水桝への対応】  
重金属吸着マットの設置
