対策土受入地のモニタリング結果 <長万部町国縫地区>

○ モニタリング結果(地下水)

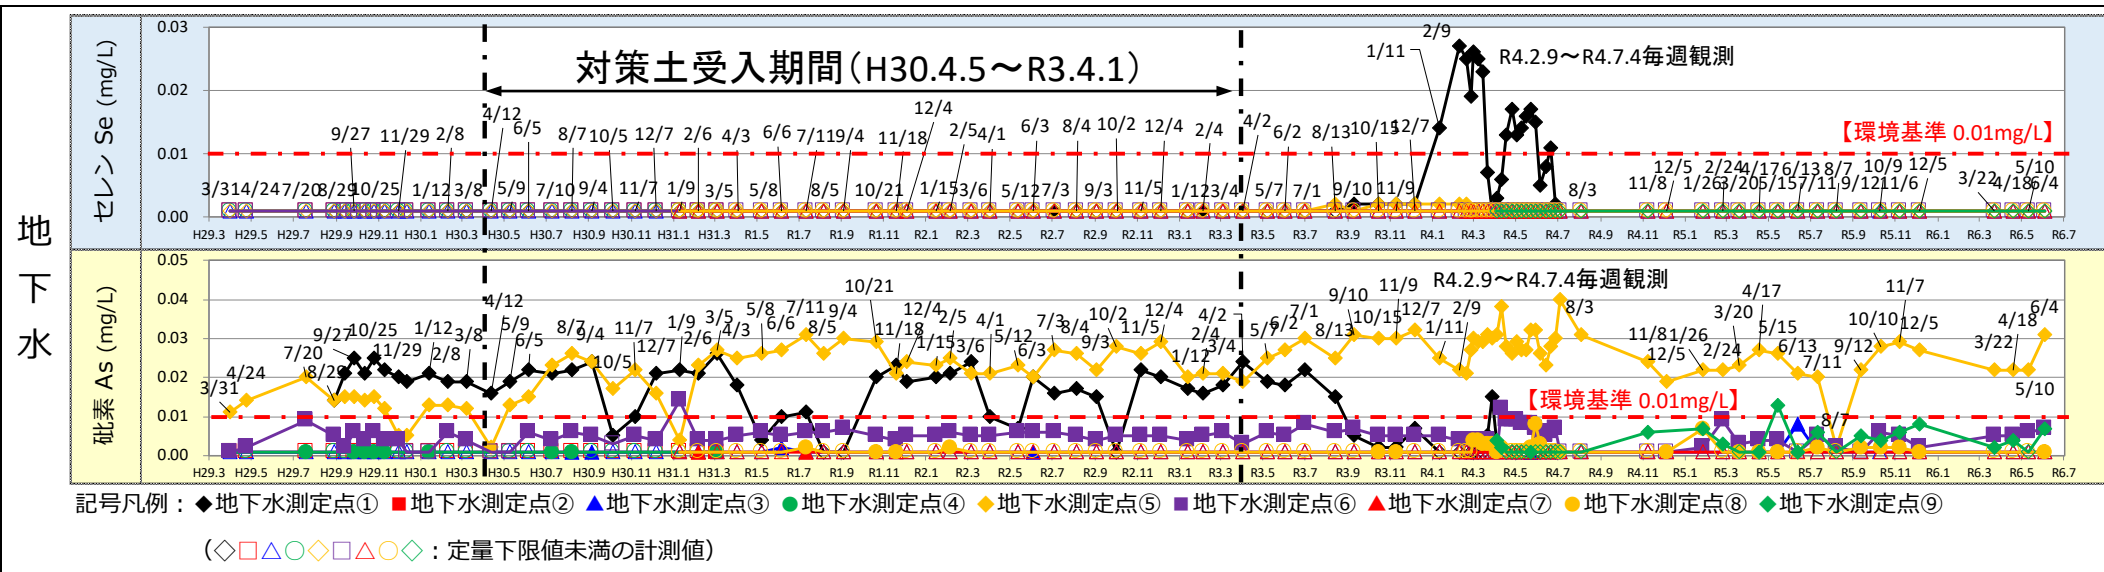
発生土受入地におけるセレン・砒素の濃度の推移

※ 地下水測定点①において、対策土受入終了後のR4年1月11日にセレン濃度が環境基準 0.01mg/Lを超過したことについては後述します。

※ 地下水測定点⑨において、対策土受入終了後のR5年5月15日に砒素の測定値が地下水環境基準を超過しました。原因を分析するため、硫酸イオン濃度を確認しましたが、25mg/Lであり、一般的に自然界に存在する濃度を逸脱するものではありません。

また、R4.8以降の砒素の測定値は、対策土受入開始前から砒素が環境基準を超過している箇所でのモニタリング結果と同様に上下を繰り返していることから原地盤による影響が大きいものと考えています。(p.6-7に後述する測定点⑤と同様の整理となります)

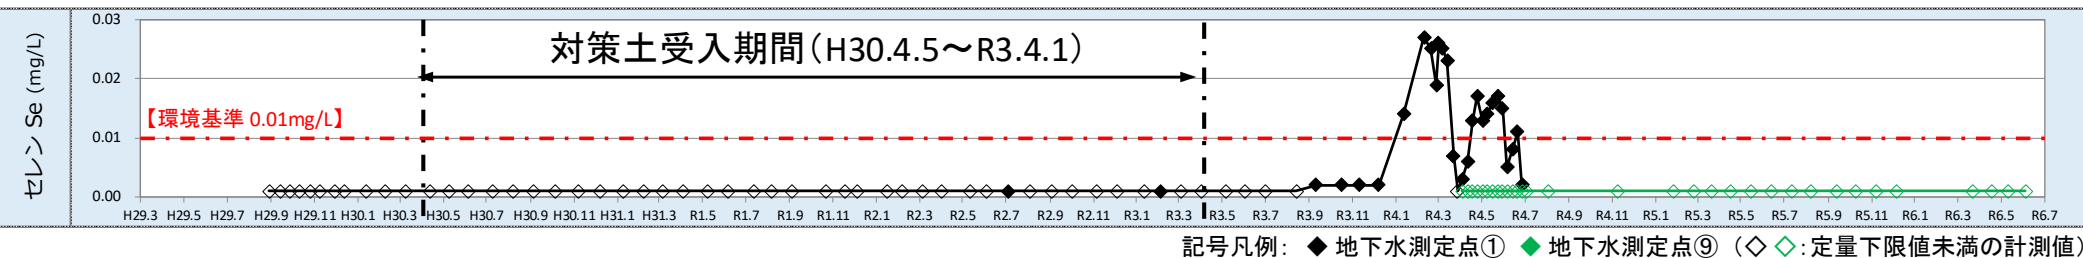
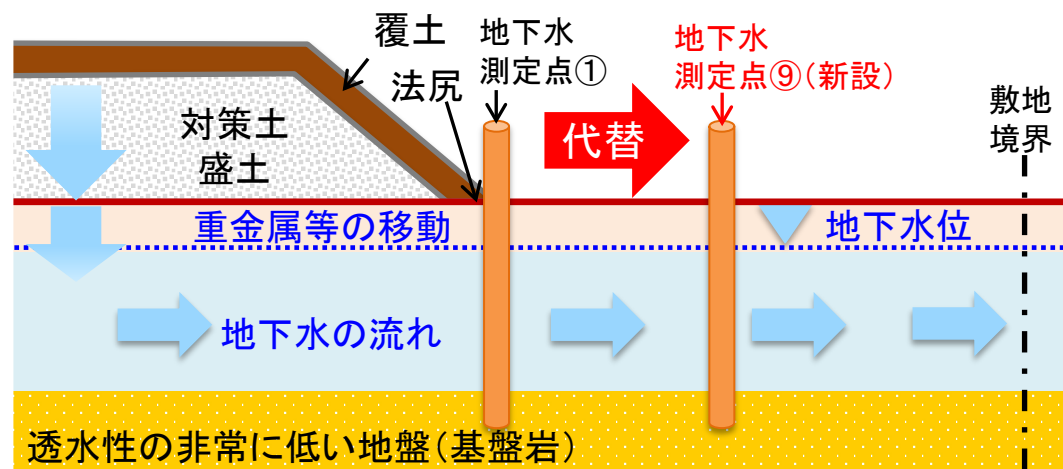
地下水測定点①のセレン濃度上昇の要因と対応について

- 地下水測定点①では、対策土受入終了後のR4年1月11日にセレン濃度が環境基準0.01mg/Lを超過し、同年2月9日の測定値0.027mg/Lをピークに同年3月末にかけて低下傾向にありましたが、その後は上昇と低下を繰り返しています。
- 現地を調査のうえ、当初地下水測定点①は盛土の法尻から離れた位置に設置していましたが、計画変更により盛土範囲を増やした結果、盛土に非常に近接することになりました。
- 地下水測定点①が盛土と近接しすぎていることにより、対策土盛土がセレン濃度モニタリング結果に過度に影響した可能性が考えられます。よって、敷地境界付近まで影響が広がっていないかを確認し、適切な位置で対策土盛土の影響を確認するため、下流側に地下水測定点⑨を設置し、地下水測定点①の代替えとします。
- 地下水測定点⑨まで影響が広がっていないことを確認するまでの約2箇月間は毎週1回の頻度で両者を並行して測定してきましたが、地下水測定点⑨におけるセレン濃度は定量下限値未満で推移しています。
- その他の地下水、表流水および河川水中のセレン濃度は環境基準以下となっており、第三者への影響は確認されていません。

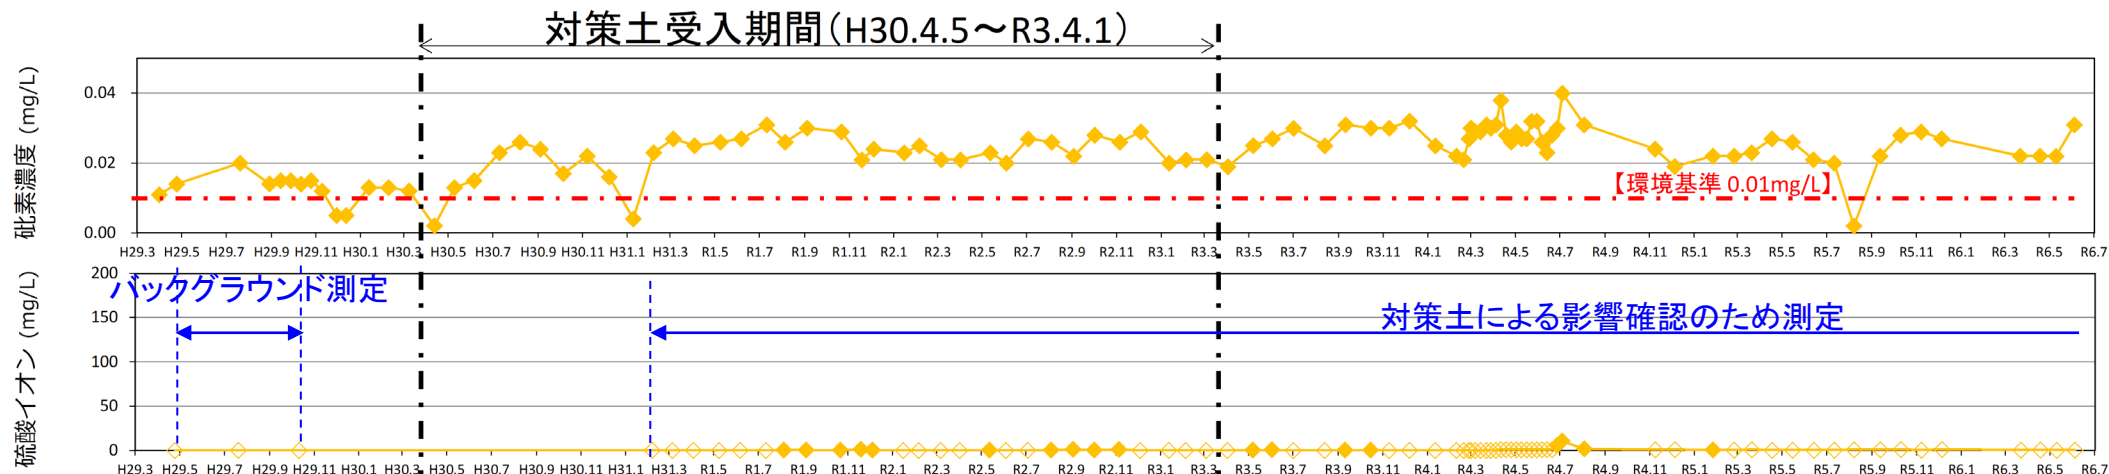
《砒素濃度(上段)と硫酸イオン濃度(下段)の関係》

- そのため、有識者委員会(北海道新幹線、新函館北斗・札幌間自然由来重金属等掘削土対策検討委員会)の意見に基づき、通常は対策土受入開始前に測定することとしている硫酸イオン濃度をH31年2月以降、地下水測定点⑤で測定しています。
- 測定の結果、硫酸イオンは一般的に自然界に存在する濃度※に比べてもわずかな量しか検出されなかったため、砒素濃度上昇の原因としては対策土による影響はほとんどなく、原地盤による影響が大きいと考えております。

- 今後もモニタリングを継続し、砒素濃度および硫酸イオン濃度の傾向を確認して参ります。
