# 対策土受入地のモニタリング結果 <長万部町国縫地区>

## ○ モニタリング結果(地下水)

### 発生土受入地におけるセレン・砒素の濃度の推移

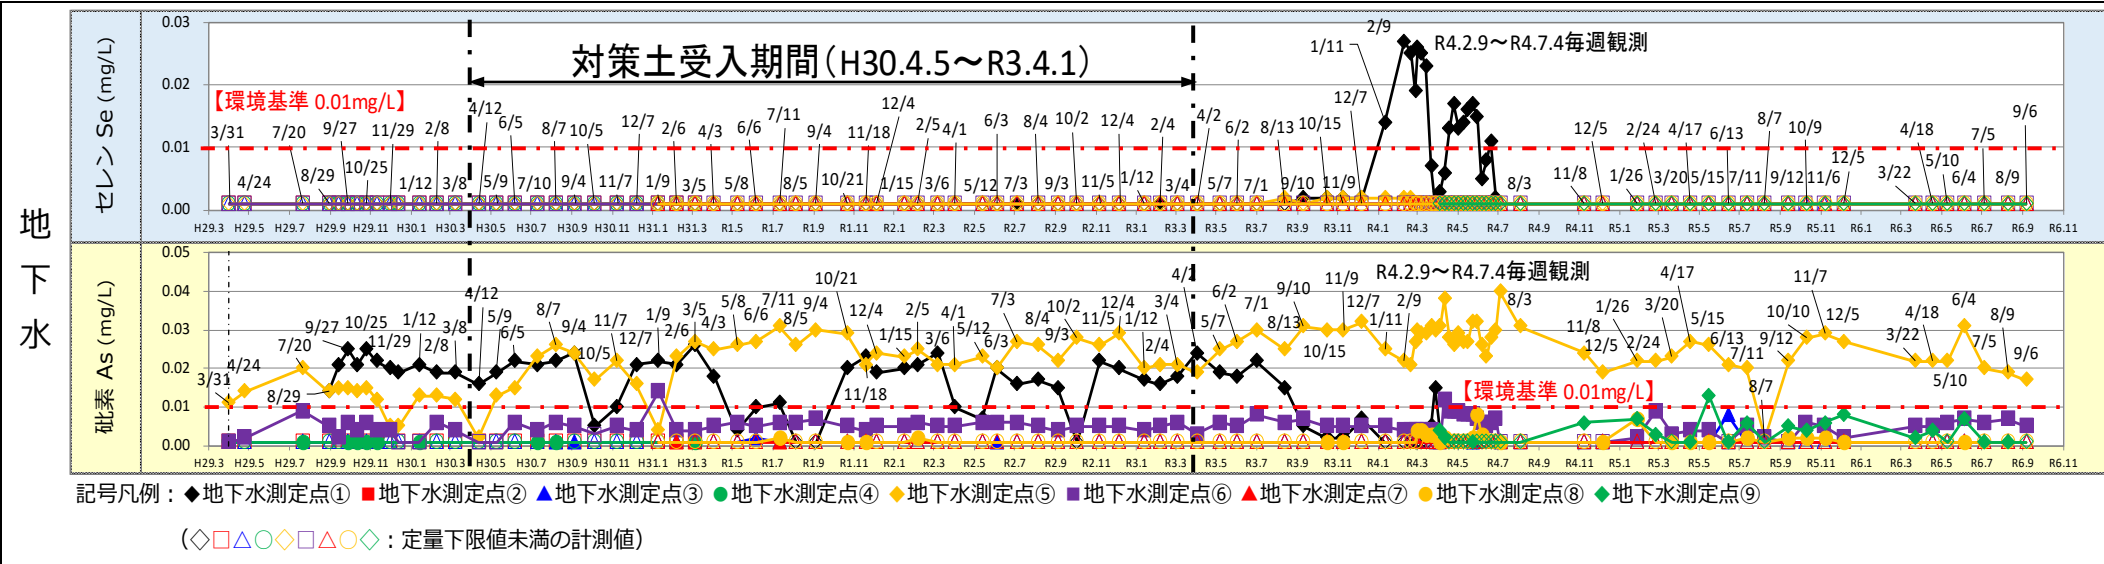
※地下水測定点⑦および⑧をH31年1月より増設し、対策土の受入に支障する②および④(H31年3月でモニタリング終了)の代替としています。

※地下水測定点①において、対策土受入終了後のR4年1月11日にセレン濃度が環境基準 0.01mg/Lを超過したことについては後述します。

※地下水測定点⑨において、対策土受入終了後のR5年5月15日に砒素の測定値が地下水環境基準を超過しました。原因を分析するため、硫酸イオン濃度を確認しましたが、25mg/Lであり、一般的に自然界に存在する濃度を逸脱するものではありません。

また、R4.8以降の砒素の測定値は、対策土受入開始前から砒素が環境基準を超過している箇所でのモニタリング結果と同様に上下を繰り返していることから原地盤による影響が大きいものと考えています。(p.6-7に後述する測定点⑤と同様の整理となります)

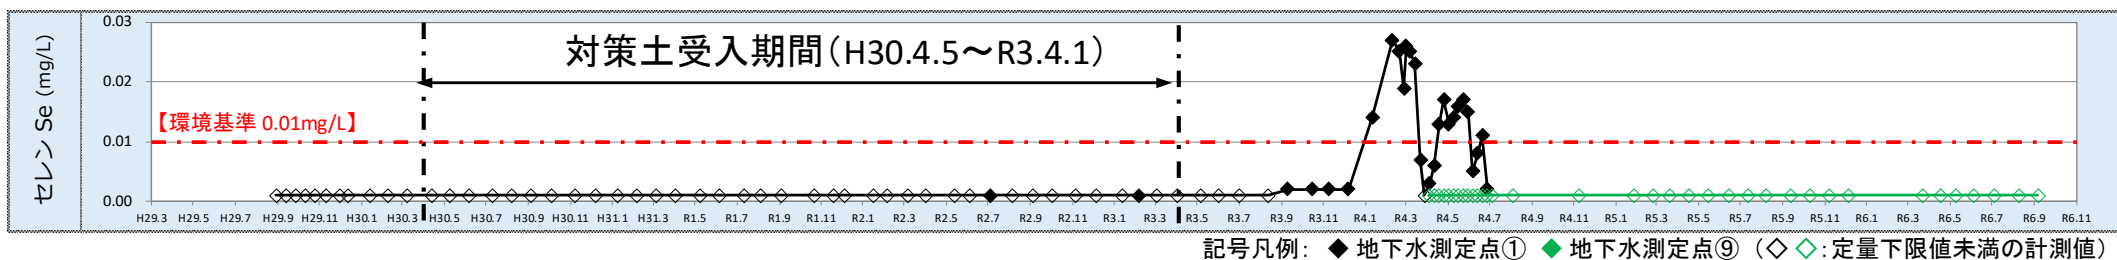
# 地下水測定点①のセレン濃度上昇の要因と対応について

- 地下水測定点①では、対策土受入終了後のR4年1月11日にセレン濃度が環境基準0.01mg/Lを超過し、同年2月9日の測定値0.027mg/Lをピークに同年3月末にかけて低下傾向にありましたが、その後は上昇と低下を繰り返しています。
- 現地を調査のうえ、当初地下水測定点①は盛土の法尻から離れた位置に設置していましたが、計画変更により盛土範囲を増やした結果、盛土に非常に近接することになりました。
- 地下水測定点①が盛土と近接しすぎていることにより、対策土盛土がセレン濃度モニタリング結果に過度に影響した可能性が考えられます。よって、敷地境界付近まで影響が広がっていないかを確認し、適切な位置で対策土盛土の影響を確認するため、下流側に地下水測定点⑨を設置し、地下水測定点①の代替えとします。
- 地下水測定点⑨まで影響が広がっていないことを確認するまでの約2箇月間は毎週1回の頻度で両者を並行して測定してきましたが、地下水測定点⑨におけるセレン濃度は定量下限値未満で推移しています。
- その他の地下水、表流水および河川水中のセレン濃度は環境基準以下となっており、敷地外への影響は確認されていません。

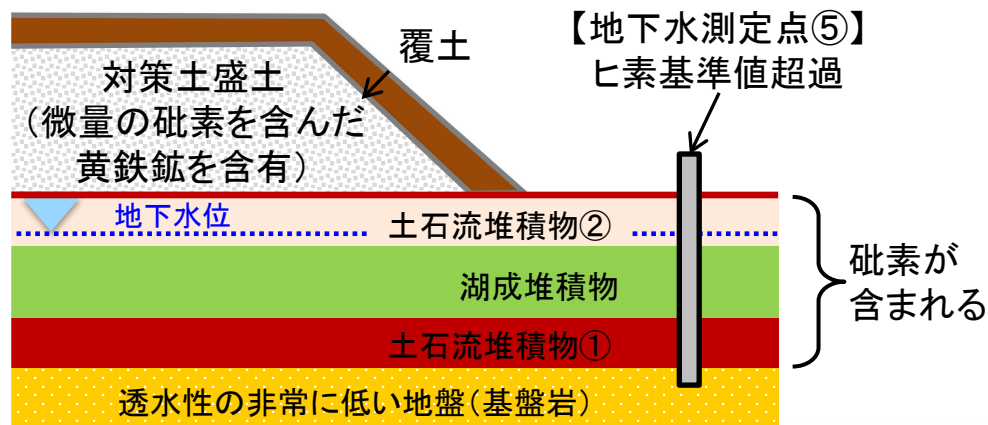
## 現在の状況

- 当受入地では、原地盤が湖成堆積物および土石流堆積物からなり、対策土受入開始前から、継続して地下水中の砒素濃度が環境基準0.01mg/Lを超過する測定点が3箇所あります。  
(地下水測定点①、地下水測定点⑤、地下水測定点⑥)
- 地下水測定点①、⑥では、砒素濃度は変動があるものの、受入開始前と大きく変わっていません。  
地下水測定点⑤では、砒素濃度が比較的高い値で推移しています。
- 対策土受入開始前に実施している調査において、地下水測定点①、⑤、⑥付近の原地盤に存在している湖成堆積物や土石流堆積物に砒素が含まれていることが確認されています。
- 一方、当受入地に受け入れている対策土には、微量の砒素を含んだ黄鉄鉱(鉄と硫黄の化合物)が存在していますが、水と反応すると分解し、砒素と同時に硫酸イオン( $\text{SO}_4^{2-}$ )が溶出します。  
実際に、実験室で溶出水のイオンバランスを測定したところ、硫酸イオン濃度が高くなることが確認されています。

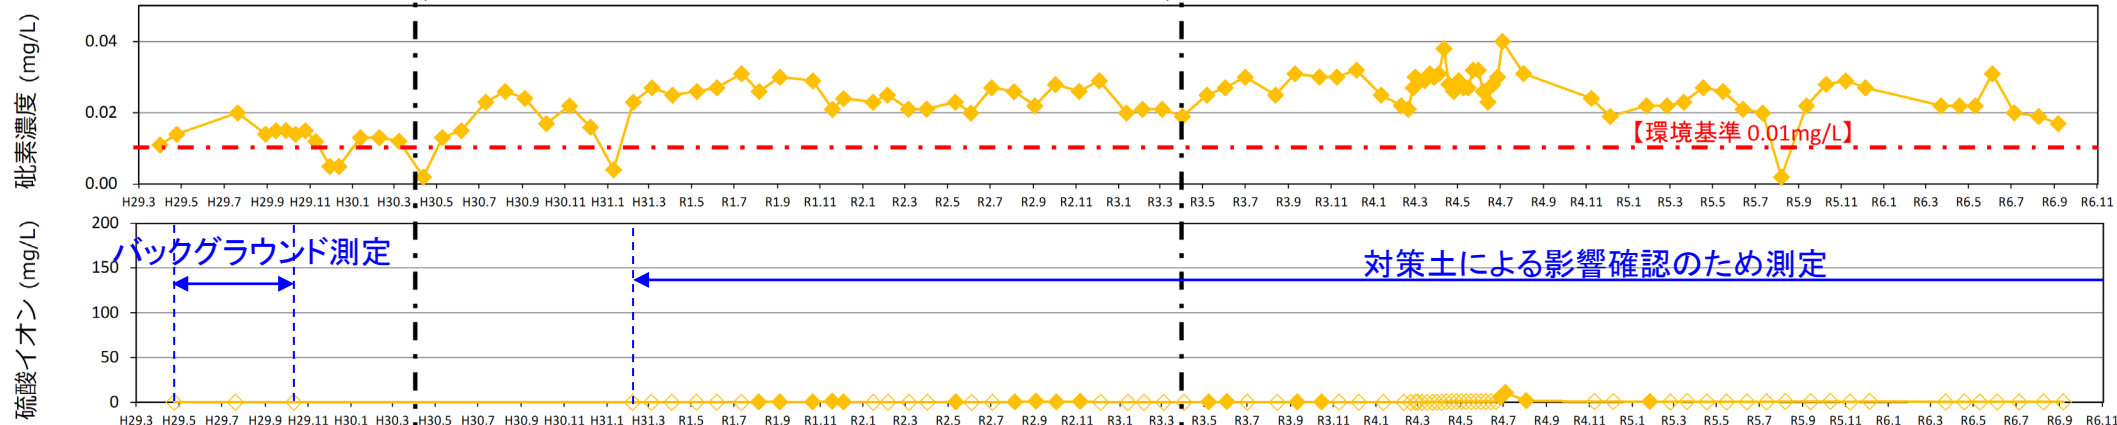
- そのため、有識者委員会(北海道新幹線、新函館北斗・札幌間自然由来重金属等掘削土対策検討委員会)の意見に基づき、通常は対策土受入開始前に測定することとしている硫酸イオン濃度をH31年2月以降、地下水測定点⑤で測定しています。
- 測定の結果、硫酸イオンは一般的に自然界に存在する濃度※に比べてもわずかな量しか検出されなかったため、砒素濃度上昇の原因としては対策土による影響はほとんどなく、原地盤による影響が大きいと考えております。

- 今後もモニタリングを継続し、砒素濃度および硫酸イオン濃度の傾向を確認して参ります。
