# 対策土受入地のモニタリング結果 <長万部町国縫地区>

## 発生土受入地におけるセレン・砒素の濃度の推移

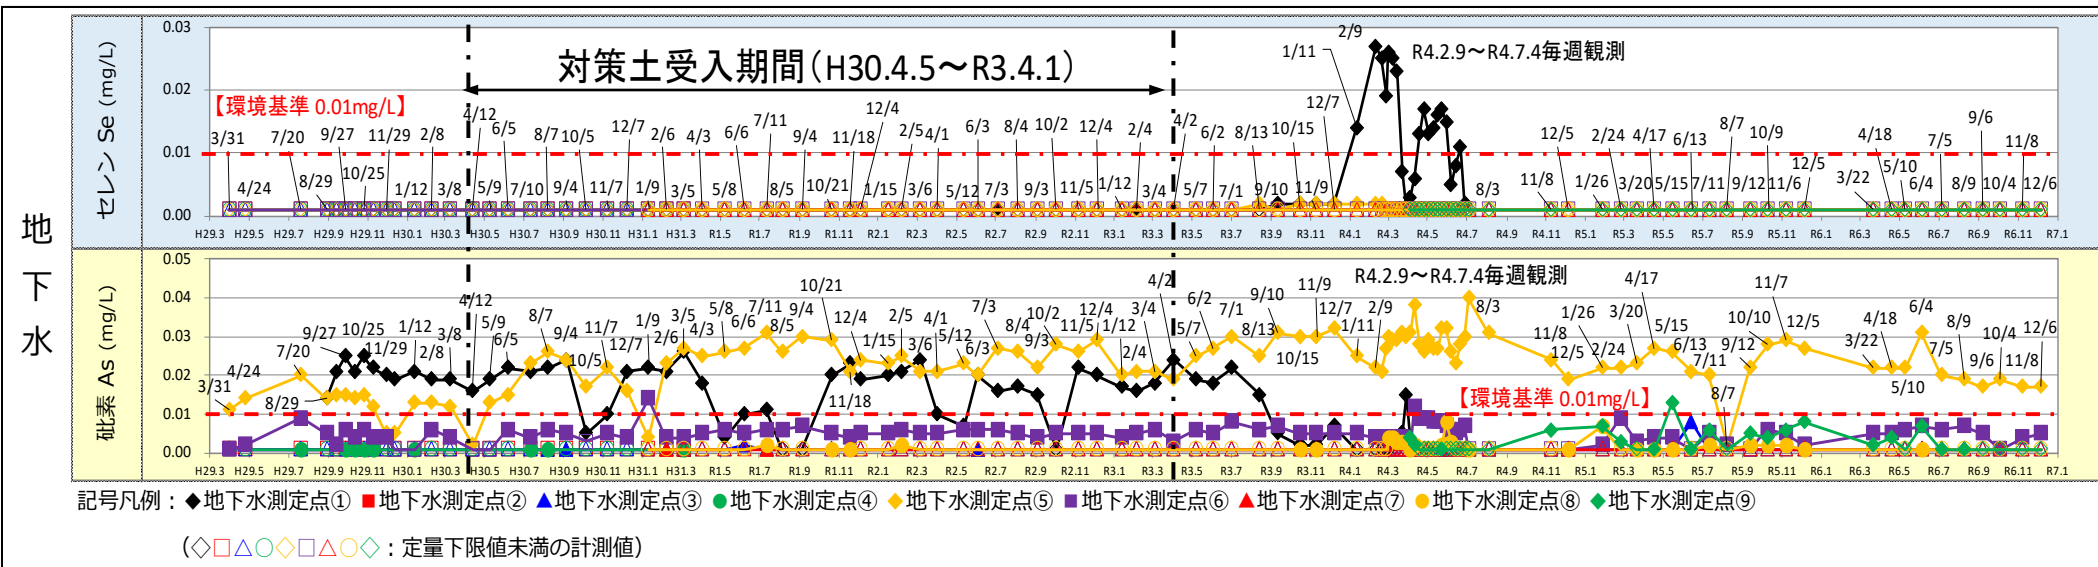
※地下水測定点⑦および⑧をH31年1月より増設し、対策土の受入に支障する②および④（H31年3月でモニタリング終了）の代替としています。

※地下水測定点①において、対策土受入終了後のR4年1月11日にセレン濃度が環境基準 0.01mg/Lを超過したことについては後述します。

※地下水測定点⑨において、対策土受入終了後のR5年5月15日に砒素の測定値が地下水環境基準を超過しました。原因を分析するため、硫酸イオン濃度を確認しましたが、25mg/Lであり、一般的に自然界に存在する濃度を逸脱するものではありません。

また、R4.8以降の砒素の測定値は、対策土受入開始前から砒素が環境基準を超過している箇所でのモニタリング結果と同様に上下を繰り返していることから原地盤による影響が大きいものと考えています。(p.6-7に後述する測定点⑤と同様の整理となります)

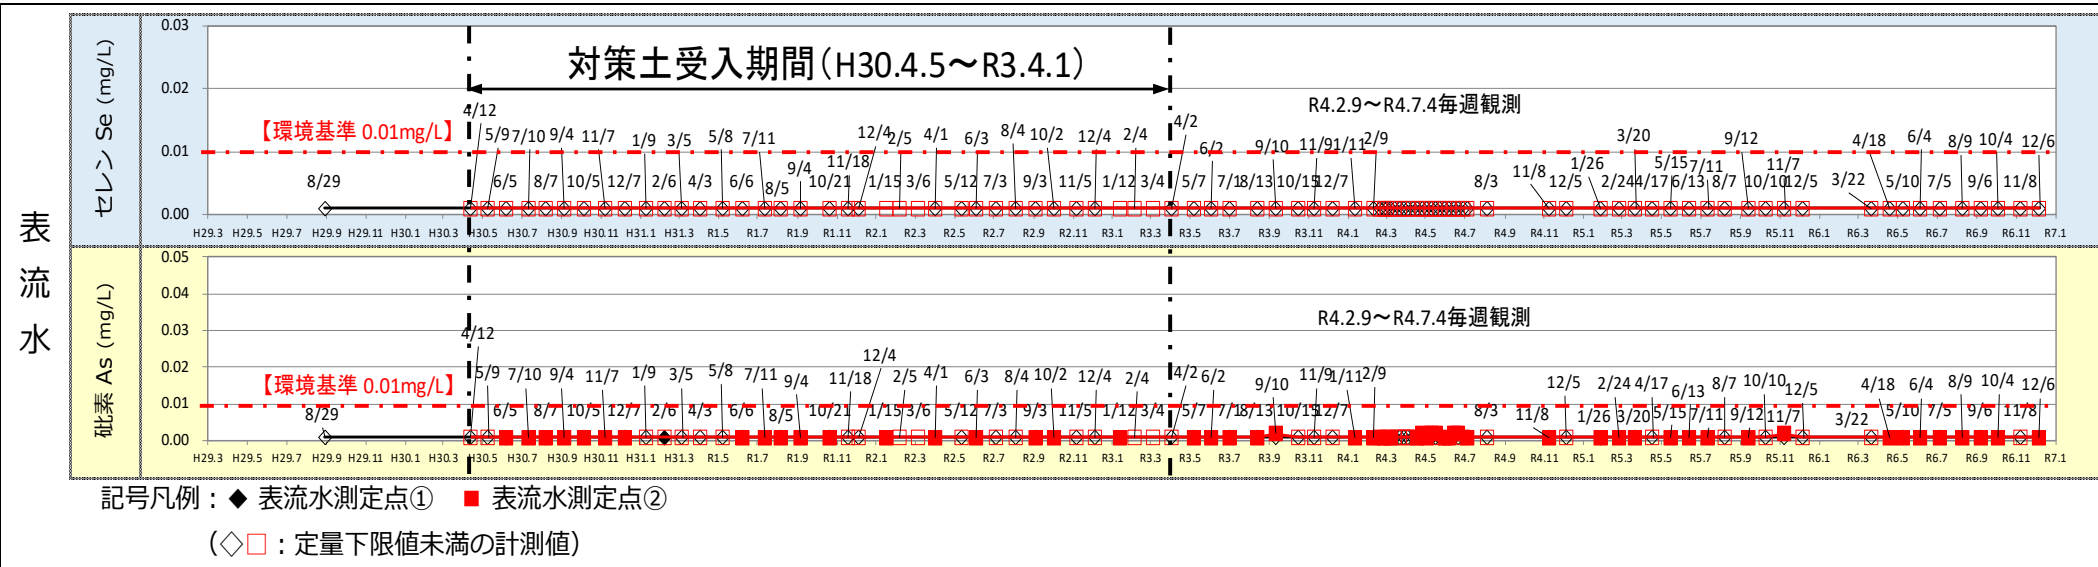
## ○ モニタリング結果(表流水)

※R2年1月~3月およびR3年1月~3月の表流水測定点①は凍結のため採水していません。

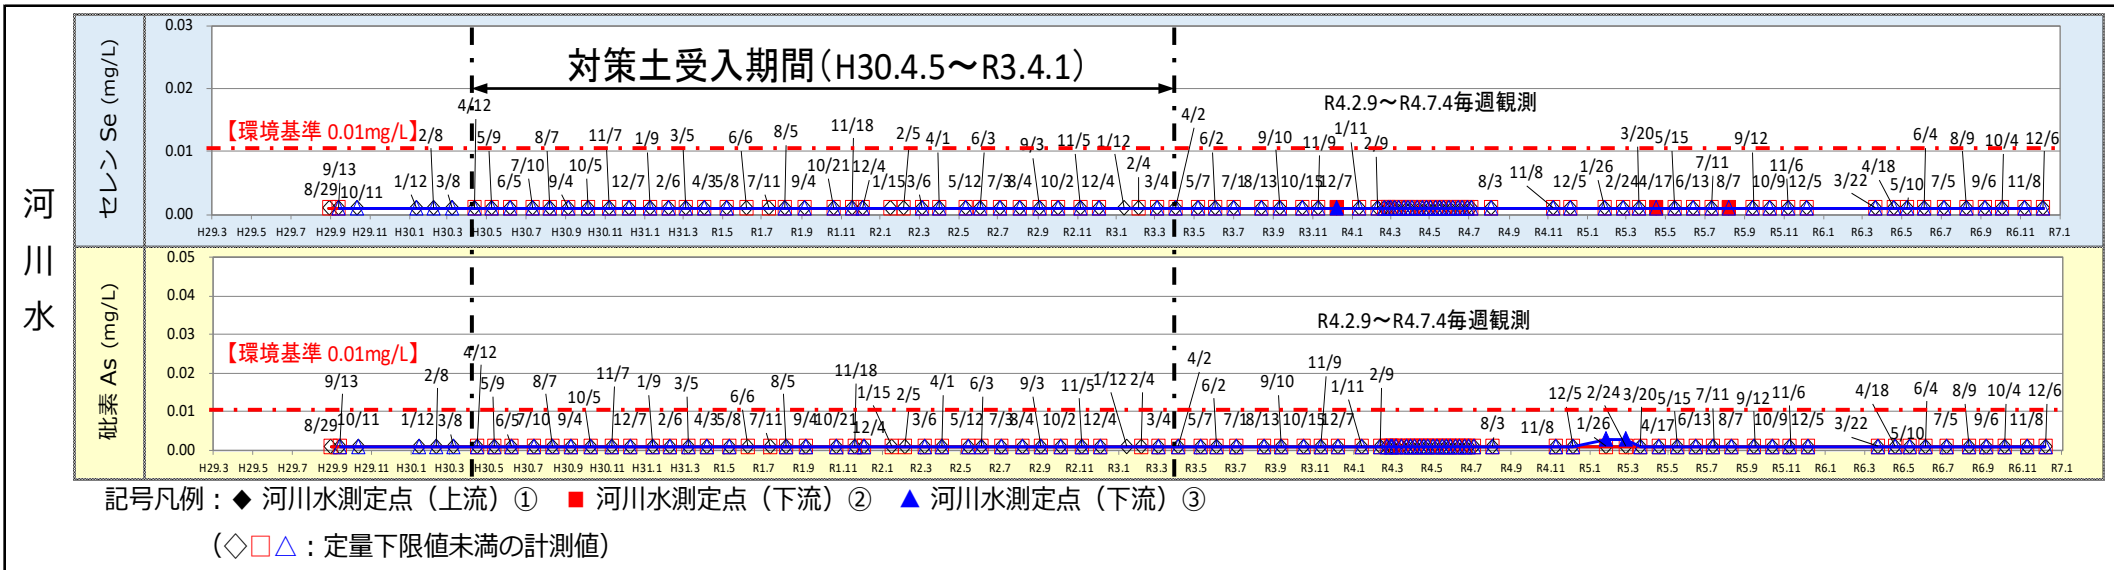
## ○ モニタリング結果(河川水)

※R3年1月の河川水測定点(下流)②および③、R3年2月の河川水測定点(下流)③は積雪により人が立ち入れなかったため採水しておりません。

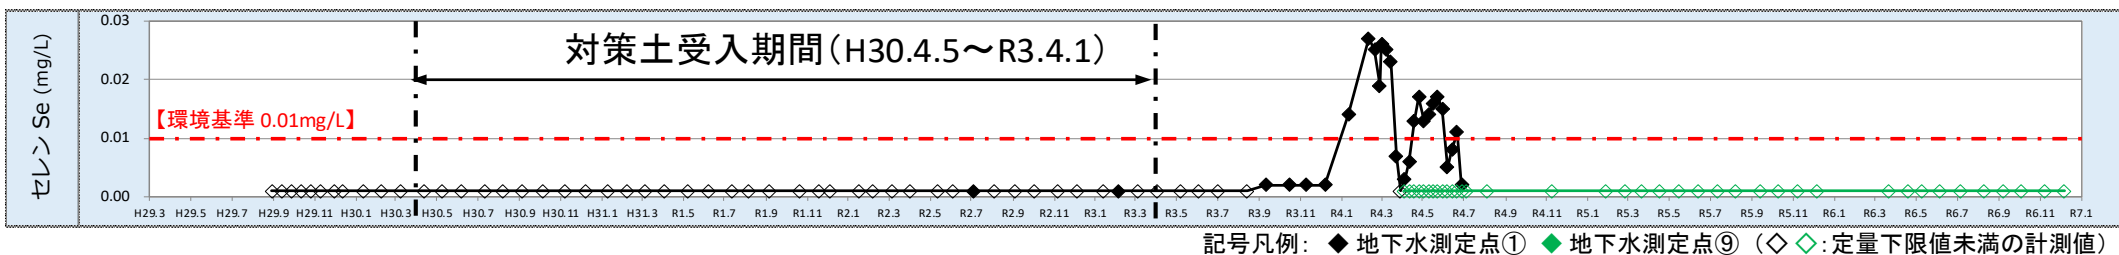
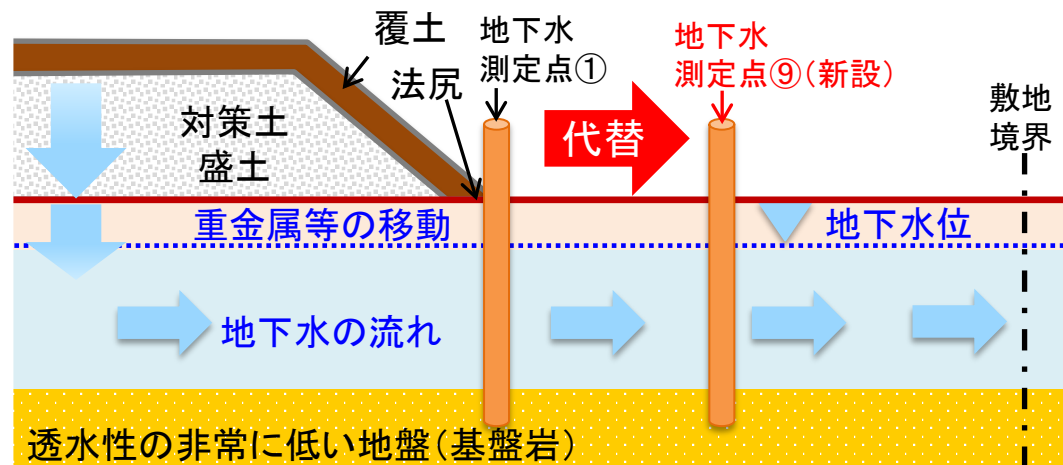
# 地下水測定点①のセレン濃度上昇の要因と対応について

- 地下水測定点①では、対策土受入終了後のR4年1月11日にセレン濃度が環境基準0.01mg/Lを超過し、同年2月9日の測定値0.027mg/Lをピークに同年3月末にかけて低下傾向にありましたが、その後は上昇と低下を繰り返しています。
- 現地を調査のうえ、当初地下水測定点①は盛土の法尻から離れた位置に設置していましたが、計画変更により盛土範囲を増やした結果、盛土に非常に近接することになりました。
- 地下水測定点①が盛土と近接しすぎていることにより、対策土盛土がセレン濃度モニタリング結果に過度に影響した可能性が考えられます。よって、敷地境界付近まで影響が広がっていないかを確認し、適切な位置で対策土盛土の影響を確認するため、下流側に地下水測定点⑨を設置し、地下水測定点①の代替えとします。
- 地下水測定点⑨まで影響が広がっていないことを確認するまでの約2箇月間は毎週1回の頻度で両者を並行して測定してきましたが、地下水測定点⑨におけるセレン濃度は定量下限値未満で推移しています。
- その他の地下水、表流水および河川水中のセレン濃度は環境基準以下となっており、敷地外への影響は確認されていません。

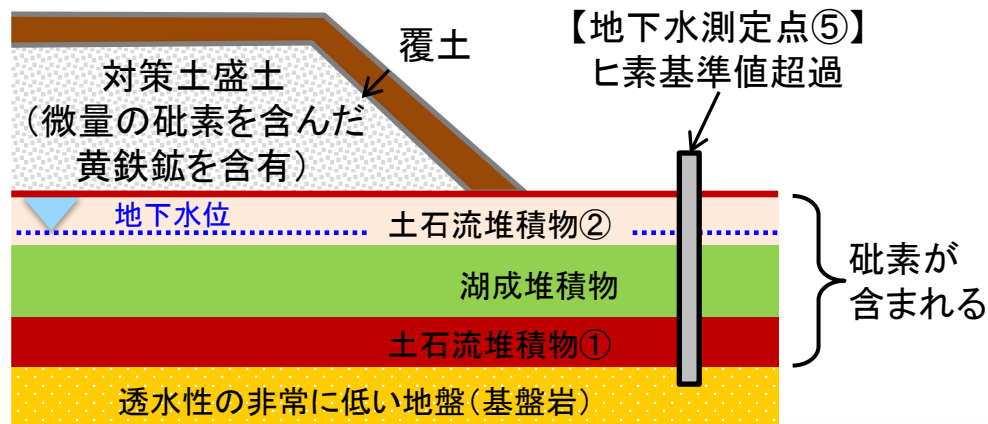
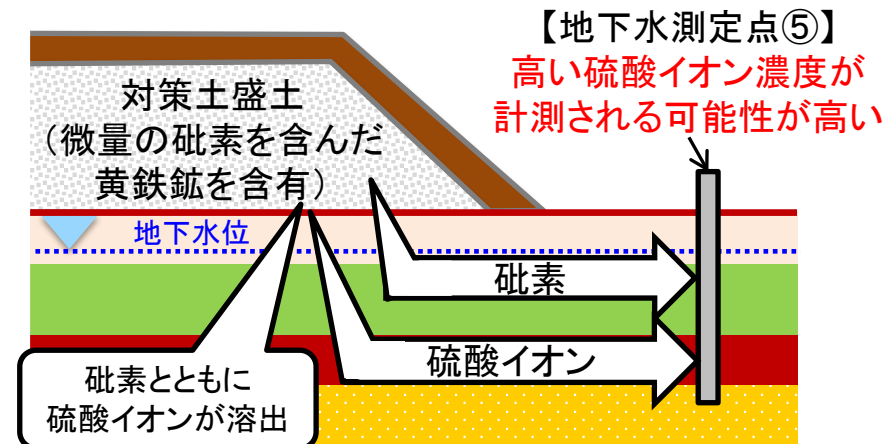
- 当受入地では、原地盤が湖成堆積物および土石流堆積物からなり、対策土受入開始前から、継続して地下水中の砒素濃度が環境基準0.01mg/Lを超過する測定点が3箇所あります。  
(地下水測定点①、地下水測定点⑤、地下水測定点⑥)
- 地下水測定点①、⑥では、砒素濃度は変動があるものの、受入開始前と大きく変わっていません。  
地下水測定点⑤では、砒素濃度が比較的高い値で推移しています。
- 対策土受入開始前に実施している調査において、地下水測定点①、⑤、⑥付近の原地盤に存在している湖成堆積物や土石流堆積物に砒素が含まれていることが確認されています。
- 一方、当受入地に受け入れている対策土には、微量の砒素を含んだ黄鉄鉱(鉄と硫黄の化合物)が存在していますが、水と反応すると分解し、砒素と同時に硫酸イオン( $\text{SO}_4^{2-}$ )が溶出します。  
実際に、実験室で溶出水のイオンバランスを測定したところ、硫酸イオン濃度が高くなることが確認されています。

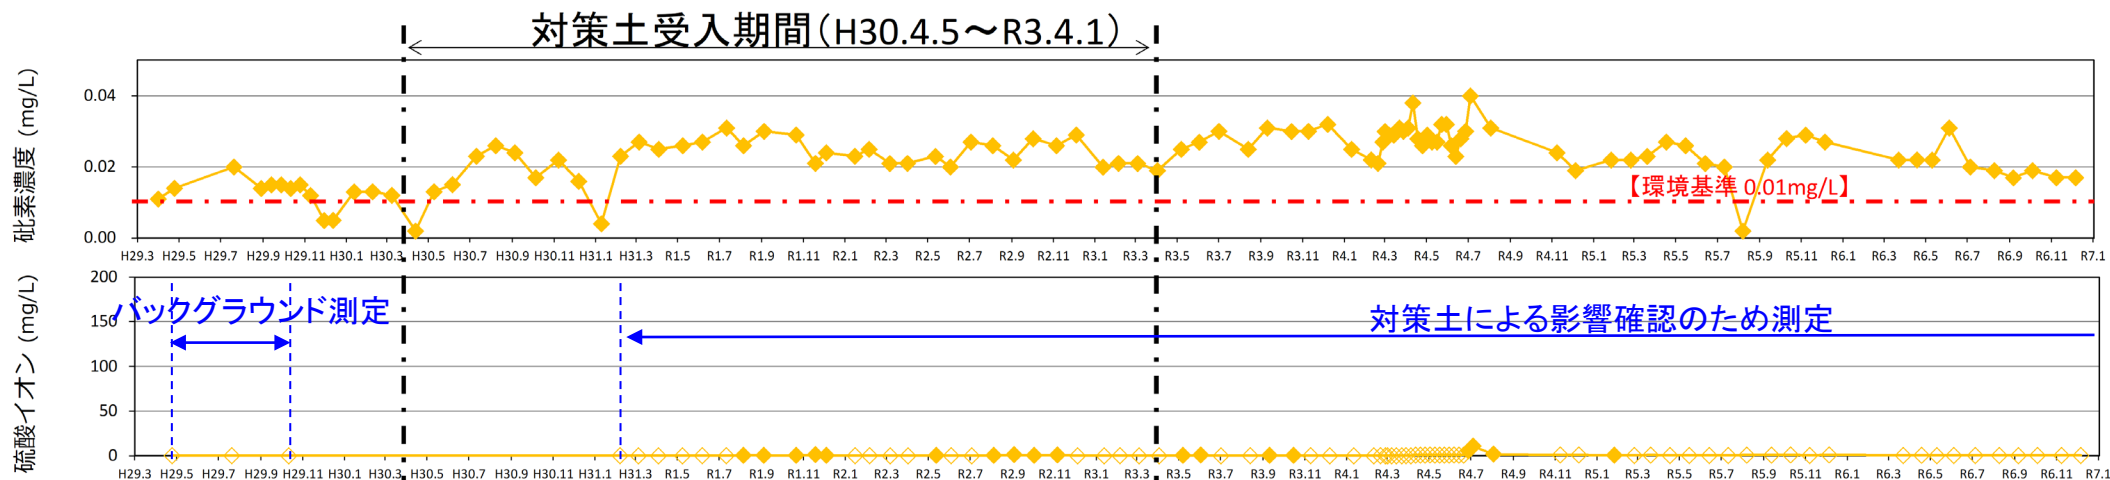
## 《砒素濃度(上段)と硫酸イオン濃度(下段)の関係》

- そのため、有識者委員会(北海道新幹線、新函館北斗・札幌間自然由来重金属等掘削土対策検討委員会)の意見に基づき、通常は対策土受入開始前に測定することとしている硫酸イオン濃度をH31年2月以降、地下水測定点⑤で測定しています。
- 測定の結果、硫酸イオンは一般的に自然界に存在する濃度※に比べてもわずかな量しか検出されていません。
- また、施工前のバックグラウンド調査から、原地盤の「土石流堆積物②」および「湖成堆積物」にて、溶出量基準値を超過する砒素が確認されています。
- このため、砒素濃度上昇の原因は対策土による影響はほとんどなく、原地盤の影響が大きいと考えております。

- 今後もモニタリングを継続し、砒素濃度および硫酸イオン濃度の傾向を確認して参ります。
