# 対策土受入地のモニタリング結果 <長万部町国縫地区>

## ○ モニタリング結果(地下水)

### 発生土受入地におけるセレン・砒素の濃度の推移

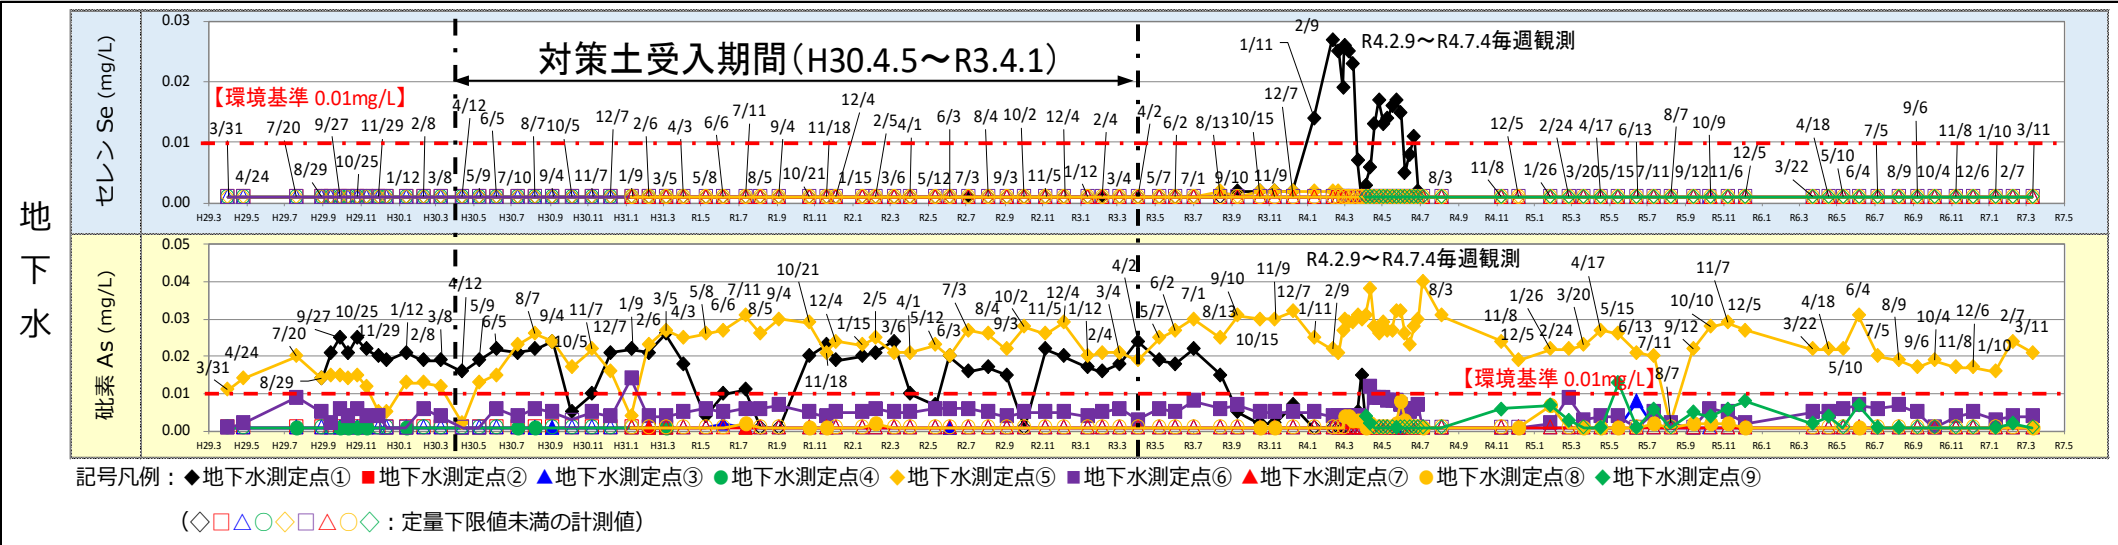
※地下水測定点⑦および⑧をH31年1月より増設し、対策土の受入に支障する②および④(H31年3月でモニタリング終了)の代替としています。

※地下水測定点①において、対策土受入終了後のR4年1月11日にセレン濃度が環境基準 0.01mg/Lを超過したことについては後述します。

※地下水測定点⑨において、対策土受入終了後のR5年5月15日に砒素の測定値が地下水環境基準を超過しました。原因を分析するため、硫酸イオン濃度を確認しましたが、25mg/Lであり、一般的に自然界に存在する濃度を逸脱するものではありません。

また、R4.8以降の砒素の測定値は、対策土受入開始前から砒素が環境基準を超過している箇所でのモニタリング結果と同様に上下を繰り返していることから原地盤による影響が大きいものと考えています。(p.6-7に後述する測定点⑤と同様の整理となります)

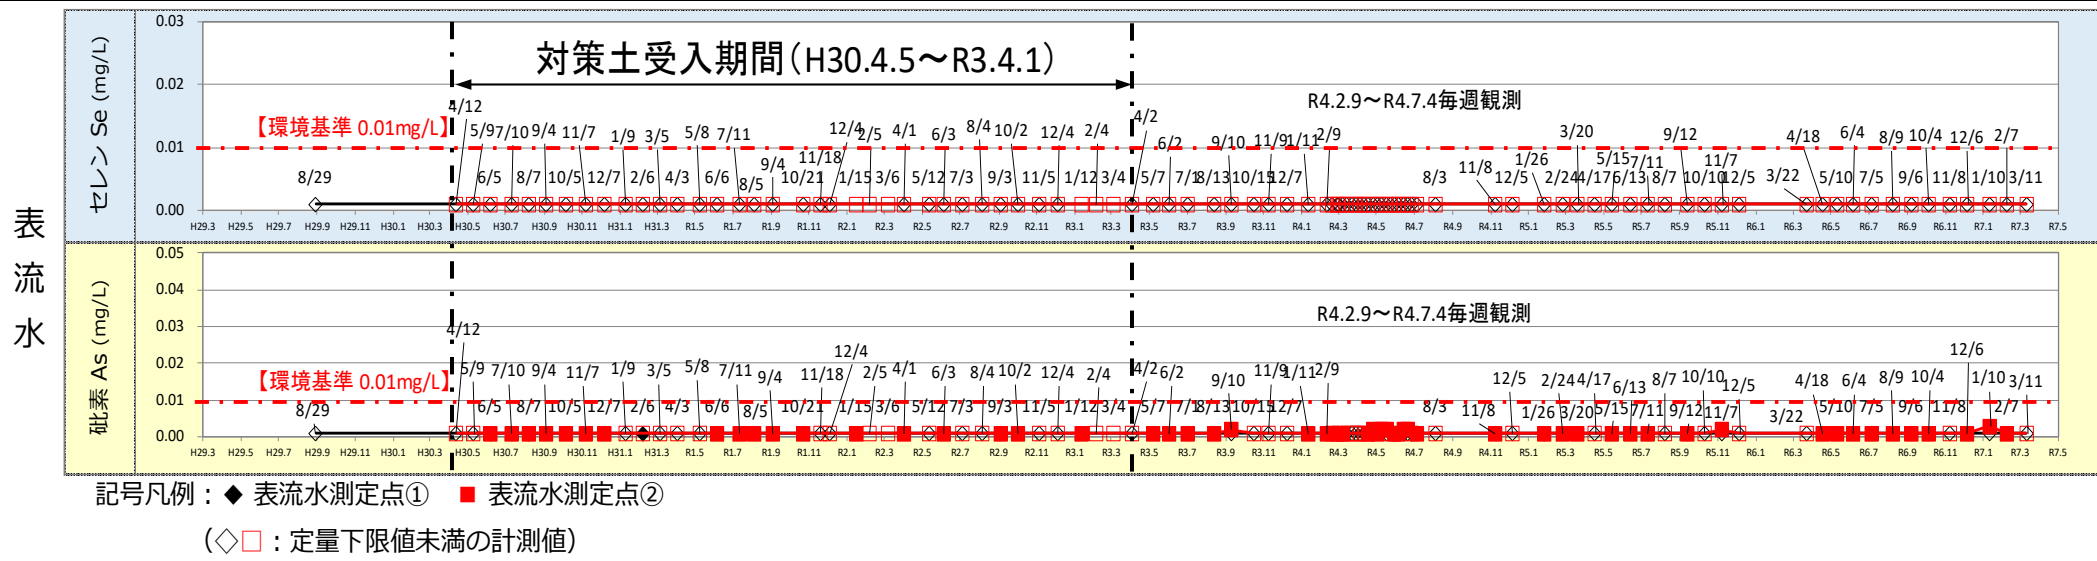
※R2年1月~3月およびR3年1月~3月の表流水測定点①は凍結のため採水していません。

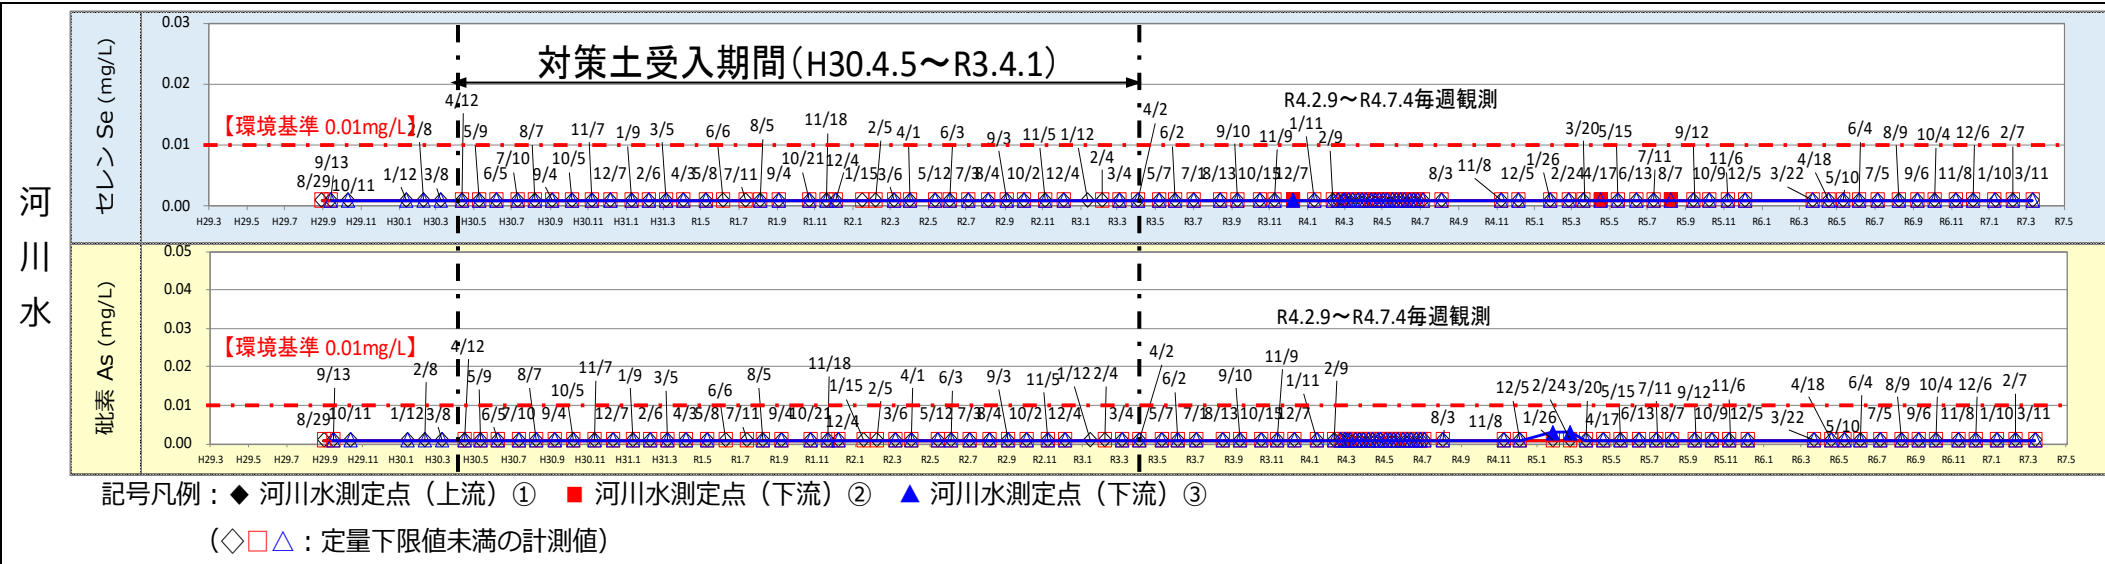
※R3年1月の河川水測定点(下流)②および③、R3年2月の河川水測定点(下流)③は積雪により人が立ち入れなかったため採水しておりません。

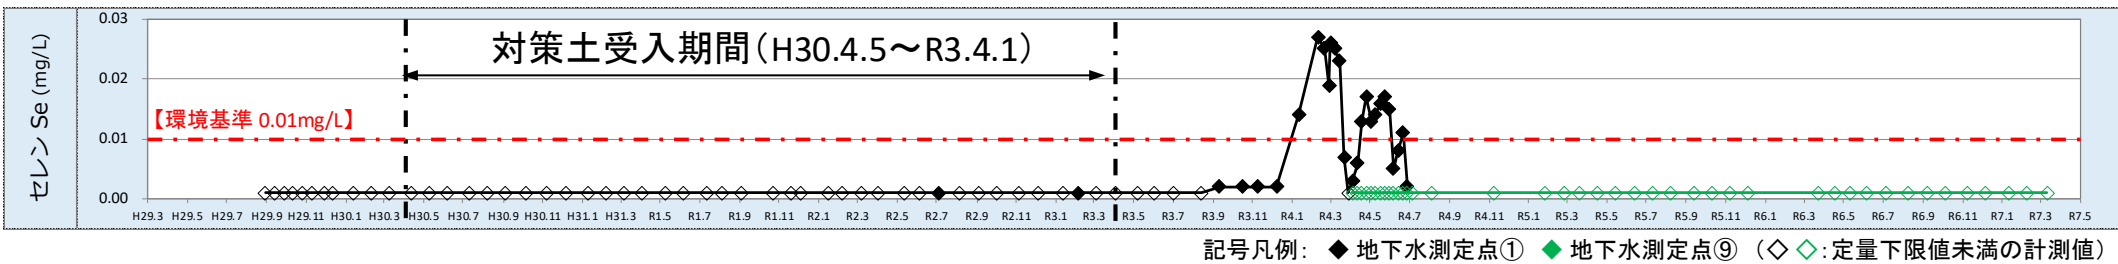
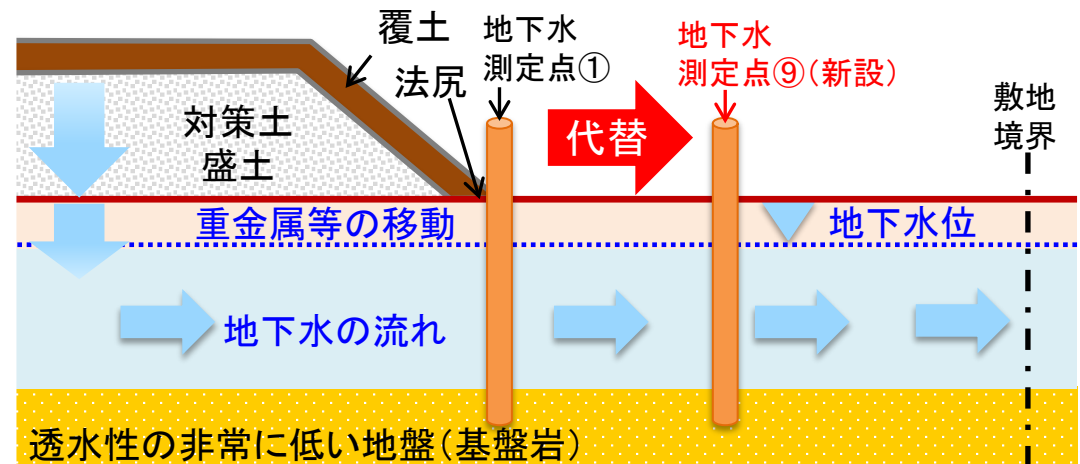
# 地下水測定点①のセレン濃度上昇の要因と対応について

- 地下水測定点①では、対策土受入終了後のR4年1月11日にセレン濃度が環境基準0.01mg/Lを超過し、同年2月9日の測定値0.027mg/Lをピークに同年3月末にかけて低下傾向にありましたが、その後は上昇と低下を繰り返しています。
- 現地を調査のうえ、当初地下水測定点①は盛土の法尻から離れた位置に設置していましたが、計画変更により盛土範囲を増やした結果、盛土に非常に近接することになりました。
- 地下水測定点①が盛土と近接しすぎていることにより、対策土盛土がセレン濃度モニタリング結果に過度に影響した可能性が考えられます。よって、敷地境界付近まで影響が広がっていないかを確認し、適切な位置で対策土盛土の影響を確認するため、下流側に地下水測定点⑨を設置し、地下水測定点①の代替えとします。
- 地下水測定点⑨まで影響が広がっていないことを確認するまでの約2箇月間は毎週1回の頻度で両者を並行して測定してきましたが、地下水測定点⑨におけるセレン濃度は定量下限値未満で推移しています。
- その他の地下水、表流水および河川水中のセレン濃度は環境基準以下となっており、敷地外への影響は確認されていません。

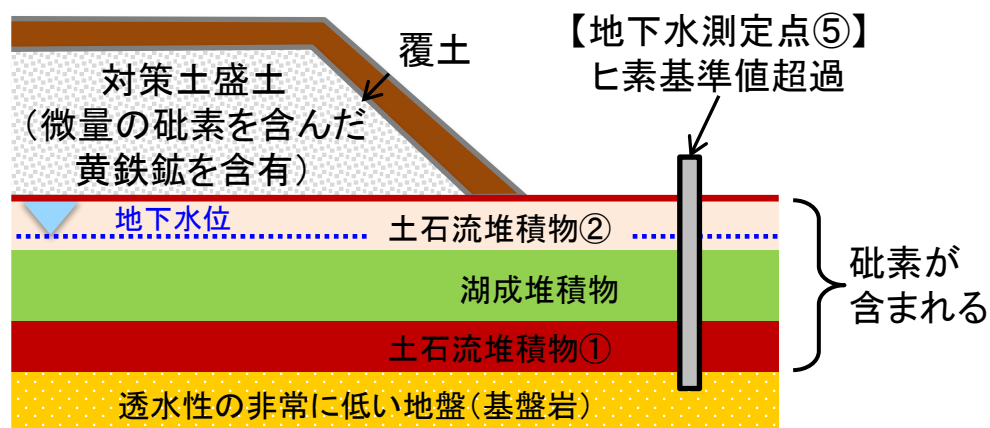
## 現在の状況

- 当受入地では、原地盤が湖成堆積物および土石流堆積物からなり、対策土受入開始前から、継続して地下水中の砒素濃度が環境基準0.01mg/Lを超過する測定点が3箇所あります。  
(地下水測定点①、地下水測定点⑤、地下水測定点⑥)
- 地下水測定点①、⑥では、砒素濃度は変動があるものの、受入開始前と大きく変わっていません。  
地下水測定点⑤では、砒素濃度が比較的高い値で推移しています。
- 対策土受入開始前に実施している調査において、地下水測定点①、⑤、⑥付近の原地盤に存在している湖成堆積物や土石流堆積物に砒素が含まれていることが確認されています。
- 一方、当受入地に受け入れている対策土には、微量の砒素を含んだ黄鉄鉱(鉄と硫黄の化合物)が存在していますが、水と反応すると分解し、砒素と同時に硫酸イオン( $\text{SO}_4^{2-}$ )が溶出します。  
実際に、実験室で溶出水のイオンバランスを測定したところ、硫酸イオン濃度が高くなることが確認されています。

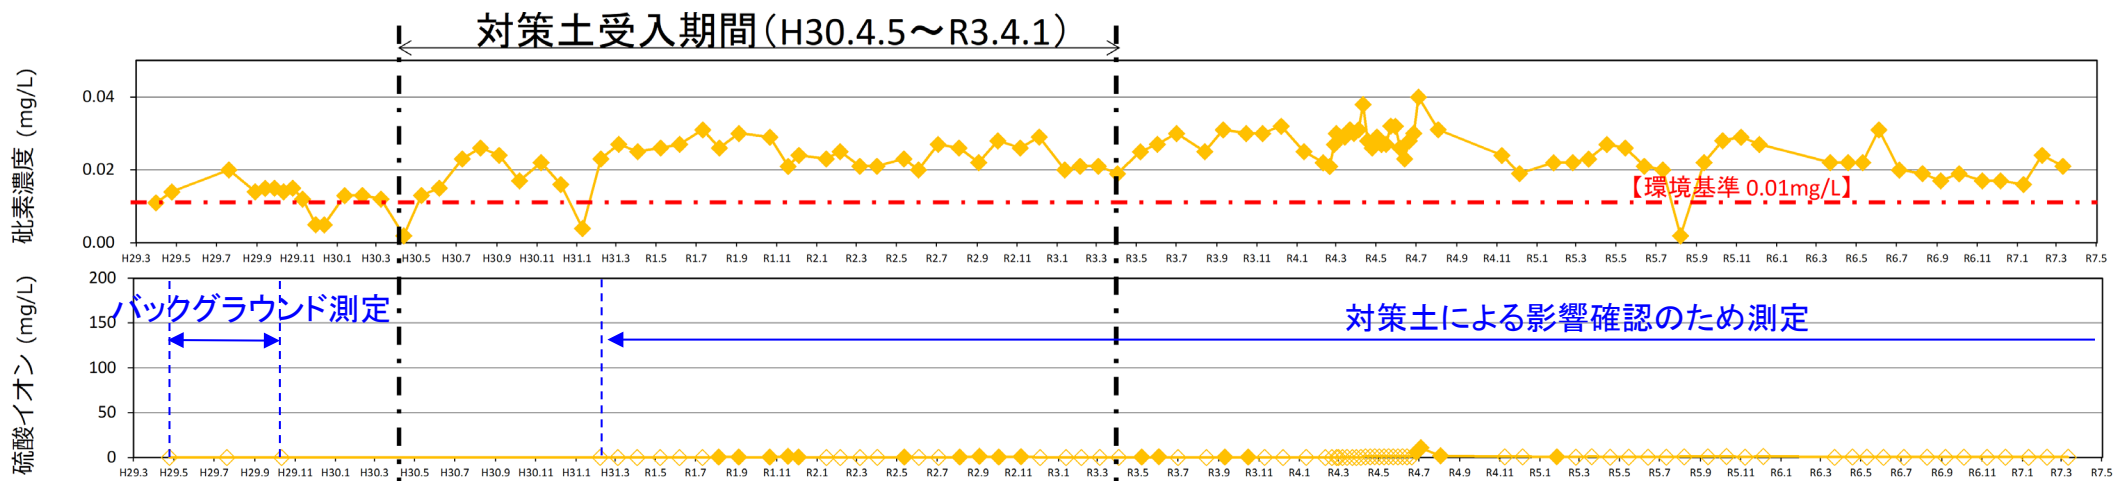
## 《砒素濃度(上段)と硫酸イオン濃度(下段)の関係》

- そのため、有識者委員会(北海道新幹線、新函館北斗・札幌間自然由来重金属等掘削土対策検討委員会)の意見に基づき、通常は対策土受入開始前に測定することとしている硫酸イオン濃度をH31年2月以降、地下水測定点⑤で測定しています。
- 測定の結果、硫酸イオンは一般的に自然界に存在する濃度※に比べてもわずかな量しか検出されていません。
- また、施工前のバックグラウンド調査から、原地盤の「土石流堆積物②」および「湖成堆積物」にて、溶出量基準値を超過する砒素が確認されています。
- このため、砒素濃度上昇の原因は対策土による影響はほとんどなく、原地盤の影響が大きいと考えております。

- 今後もモニタリングを継続し、砒素濃度および硫酸イオン濃度の傾向を確認して参ります。
