対策土受入地のモニタリング結果 <長万部町栄原地区A>

○ モニタリング結果(地下水)

発生土受入地におけるセレン・砒素の濃度の推移(1/2)

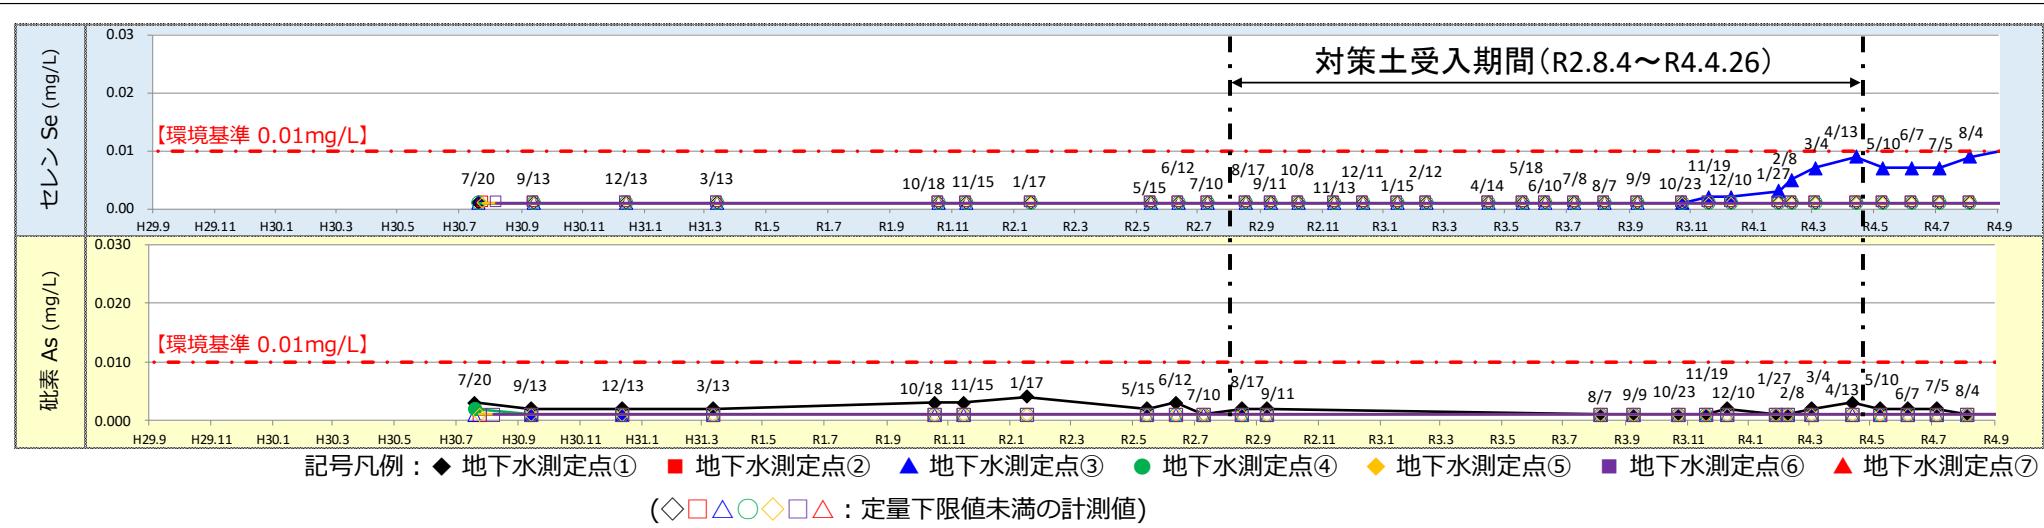
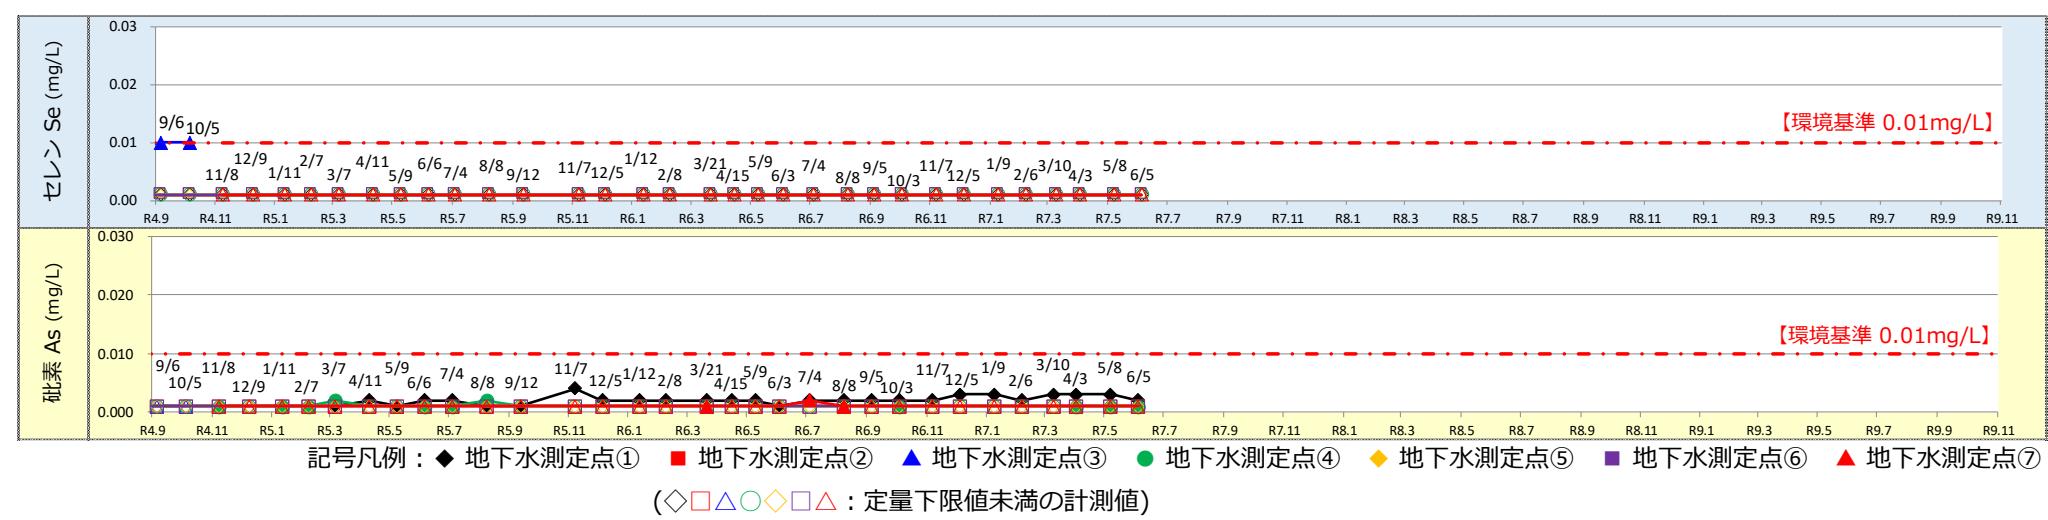
※ 地下水測定点③については、対策土受入期間中にセレン濃度の上昇が見られましたが、環境基準は超過していません。

また、盛土の計画変更により支障することが判明したため代替として地下水測定点⑦を設置し、R4.11よりモニタリングを開始しました。これに伴い、地下水測定点③のモニタリングを終了しています。

※ R5.10が欠測しております。その前後の測定値から異常は発生していないものと想定しております。

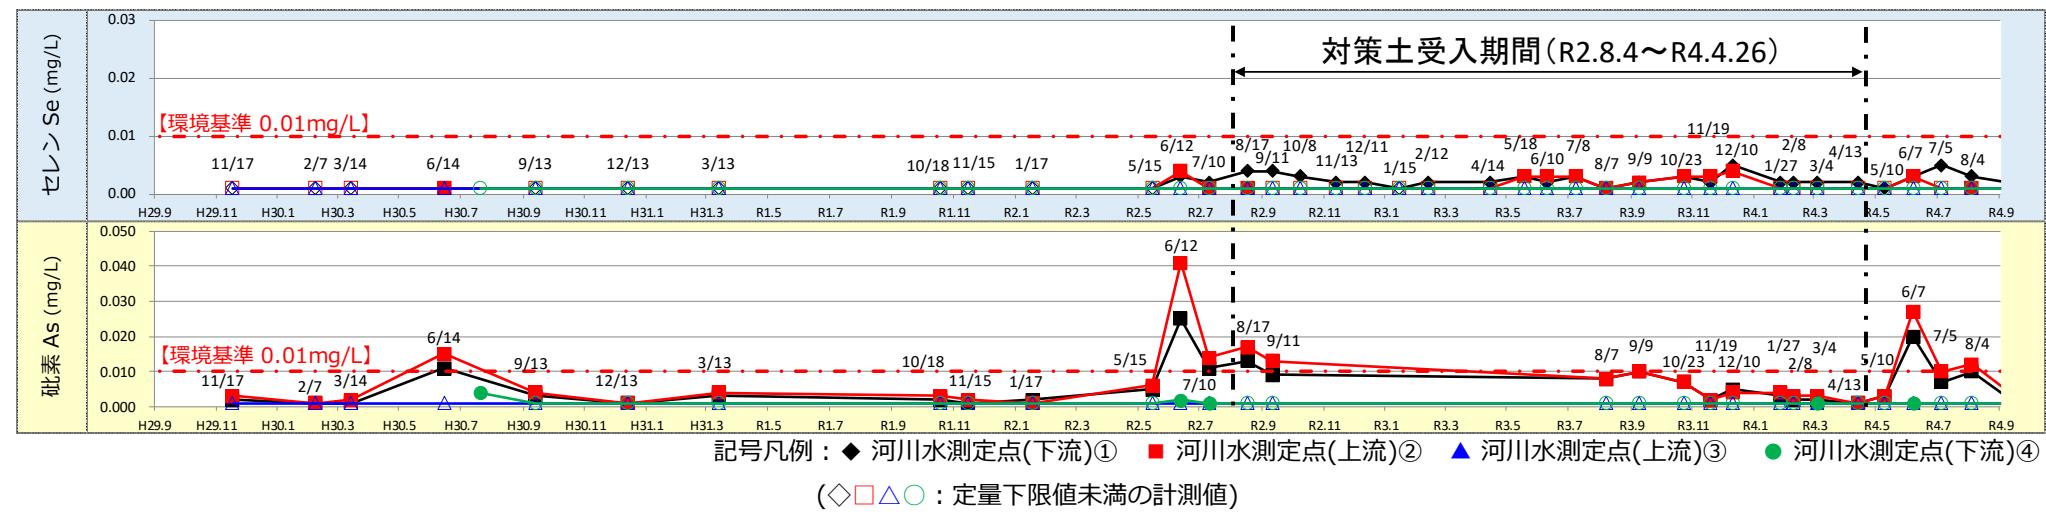
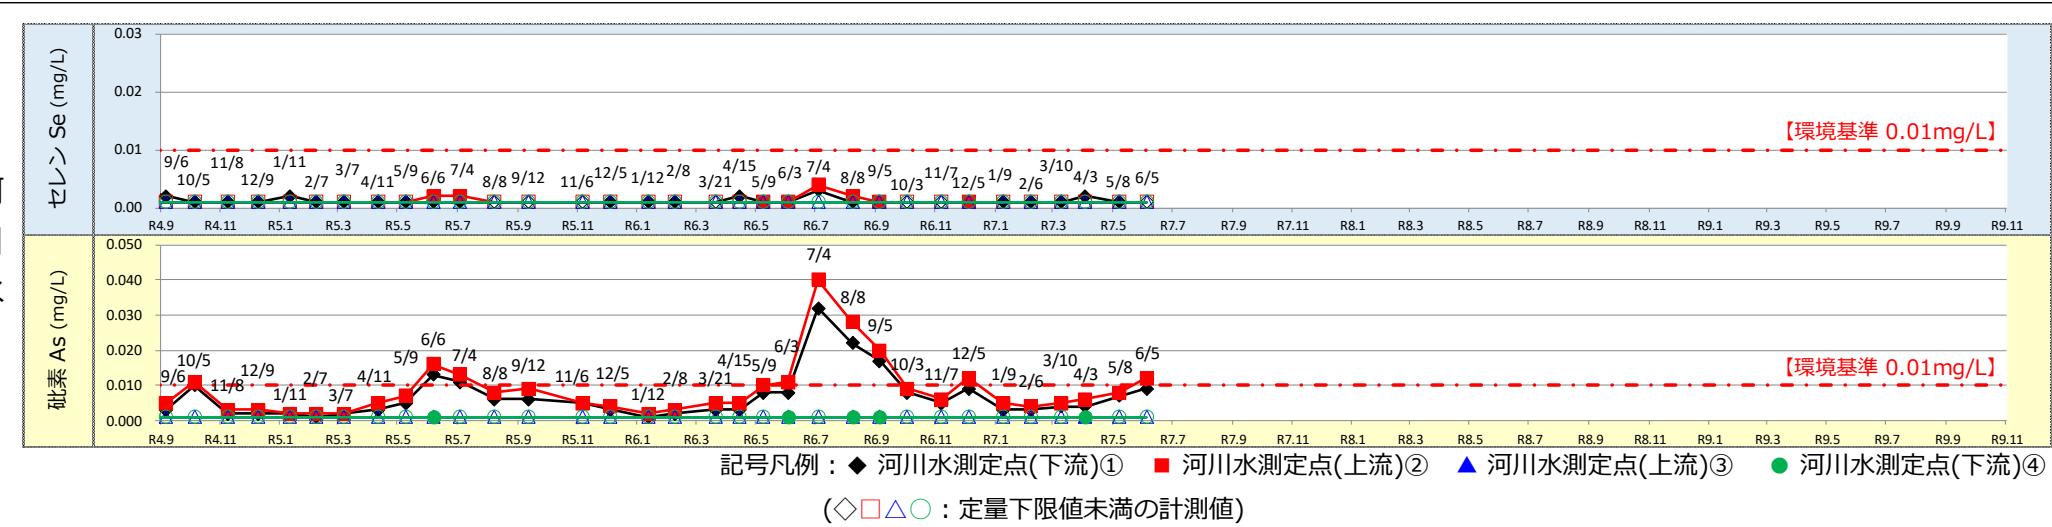
- ※ 定量下限値未満の計測値は定量下限値(0.001mg/L)として記載しています。
- ※ 毎年6月頃より砒素が基準値を超過するが、この事象はバックグラウンド調査時から確認されており、施工後の砒素濃度に有意な変化は生じていないことから、対策土に由来するものではないと考えています。
- ※ R5.10が欠測しております。その前後の測定値から異常は発生していないものと想定しております。
- ※ グラフ凡例の上流、下流の記載は、受入地に対して、上流側の測定点か、下流側の測定点かを表すものです。
