対策土受入地のモニタリング結果 <長万部町栄原地区A>

○ モニタリング結果(地下水) 発生土受入地におけるセレン・砒素の濃度の推移(1/2)

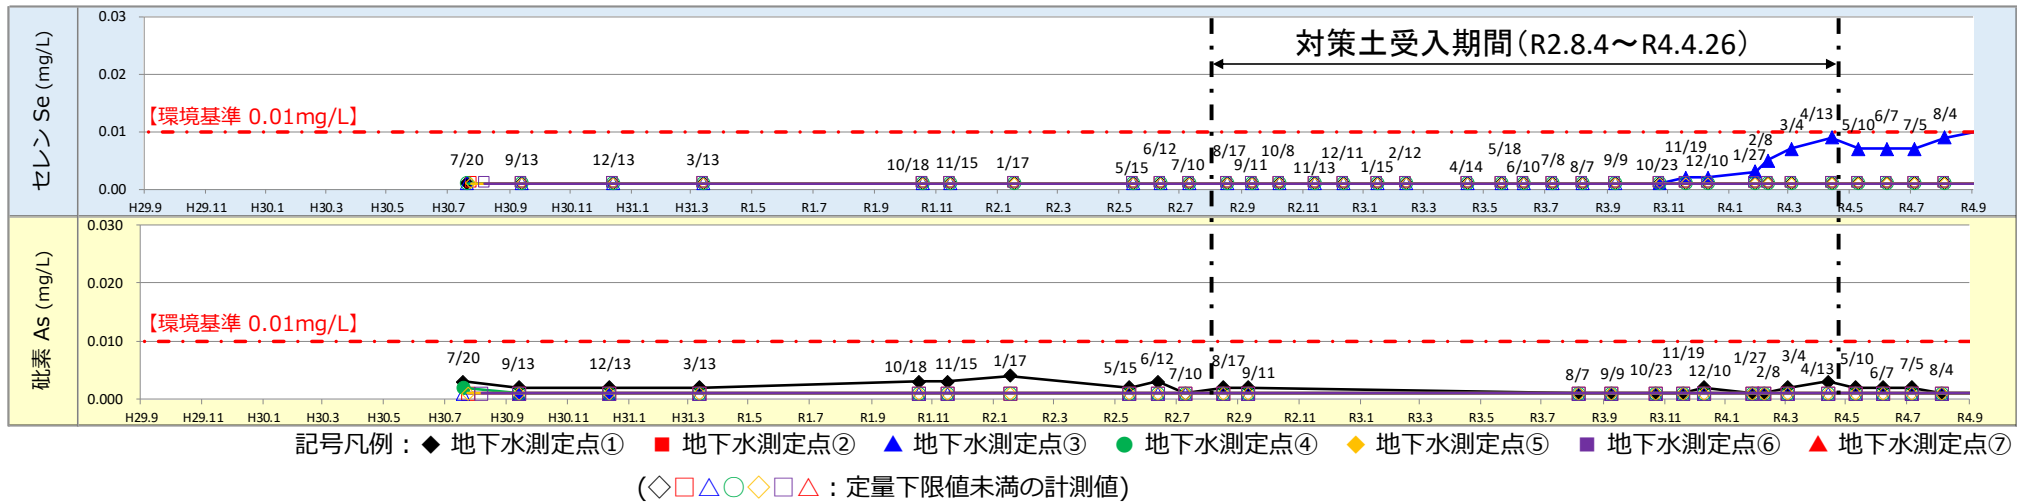
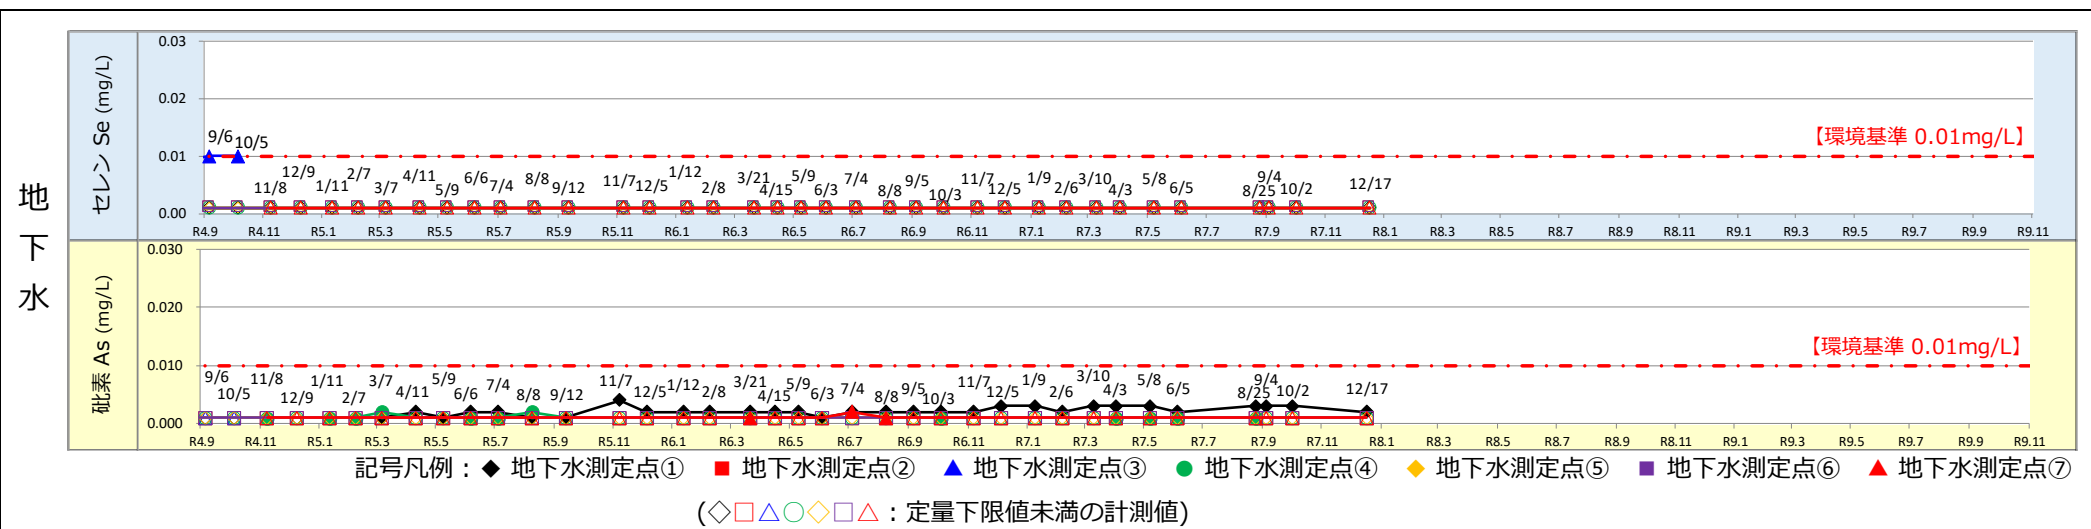
※ 地下水測定点③については、対策土受入期間中にセレン濃度の上昇が見られましたが、環境基準は超過していません。

また、盛土の計画変更により支障することが判明したため代替として地下水測定点⑦を設置し、R4.11よりモニタリングを開始しました。これに伴い、地下水測定点③のモニタリングを終了しています。

・ R5.10、R7.7が欠測しております。その前後の測定値から異常は発生していないものと想定しております。

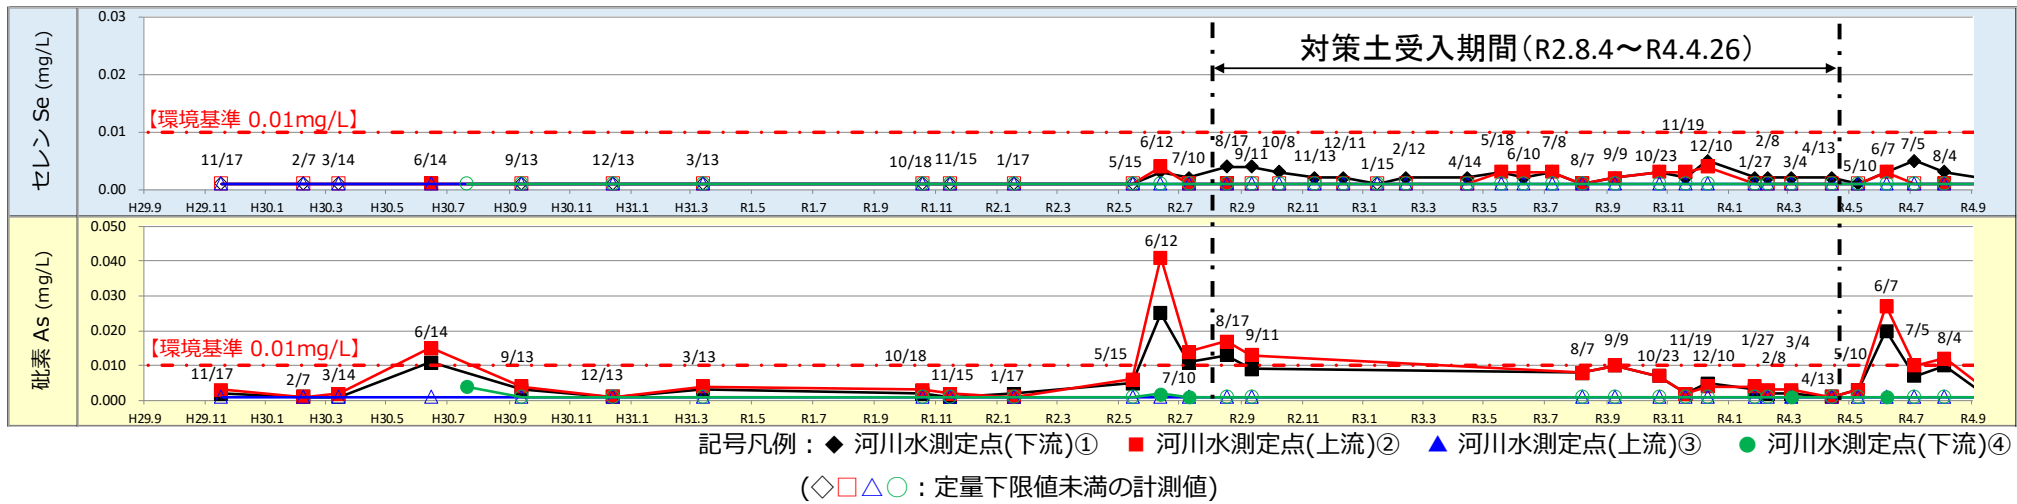
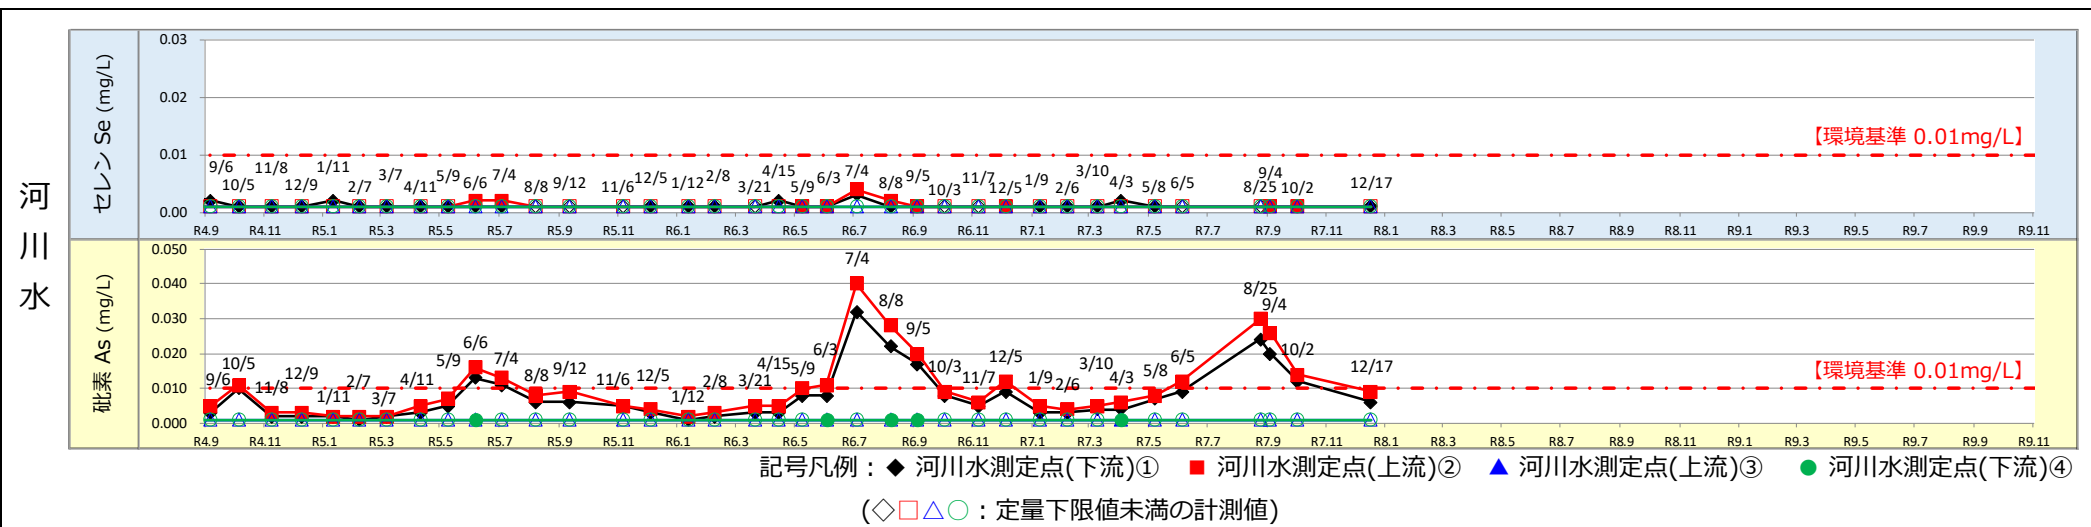
- ・ 毎年6月頃より砒素が基準値を超過しますが、この事象はバックグラウンド調査時から確認されており、施工後の砒素濃度に有意な変化は生じていないことから、対策土に由来するものではないと考えています。
- ・ R5.10、R7.7が欠測しております。R5.10はその前後の測定値から異常は発生していないものと想定しております。R7.7はその前後の測定値から砒素が基準値を超過している可能性はありますが、バックグラウンド調査時から確認されていること、地下水の砒素濃度に有意な変化は生じていないことから、対策土に由来するものではないと考えています。
