# 対策土受入地のモニタリング結果 <長万部町栄原地区A>

## ○ モニタリング結果(地下水)

### 発生土受入地におけるセレン・砒素の濃度の推移(1/2)

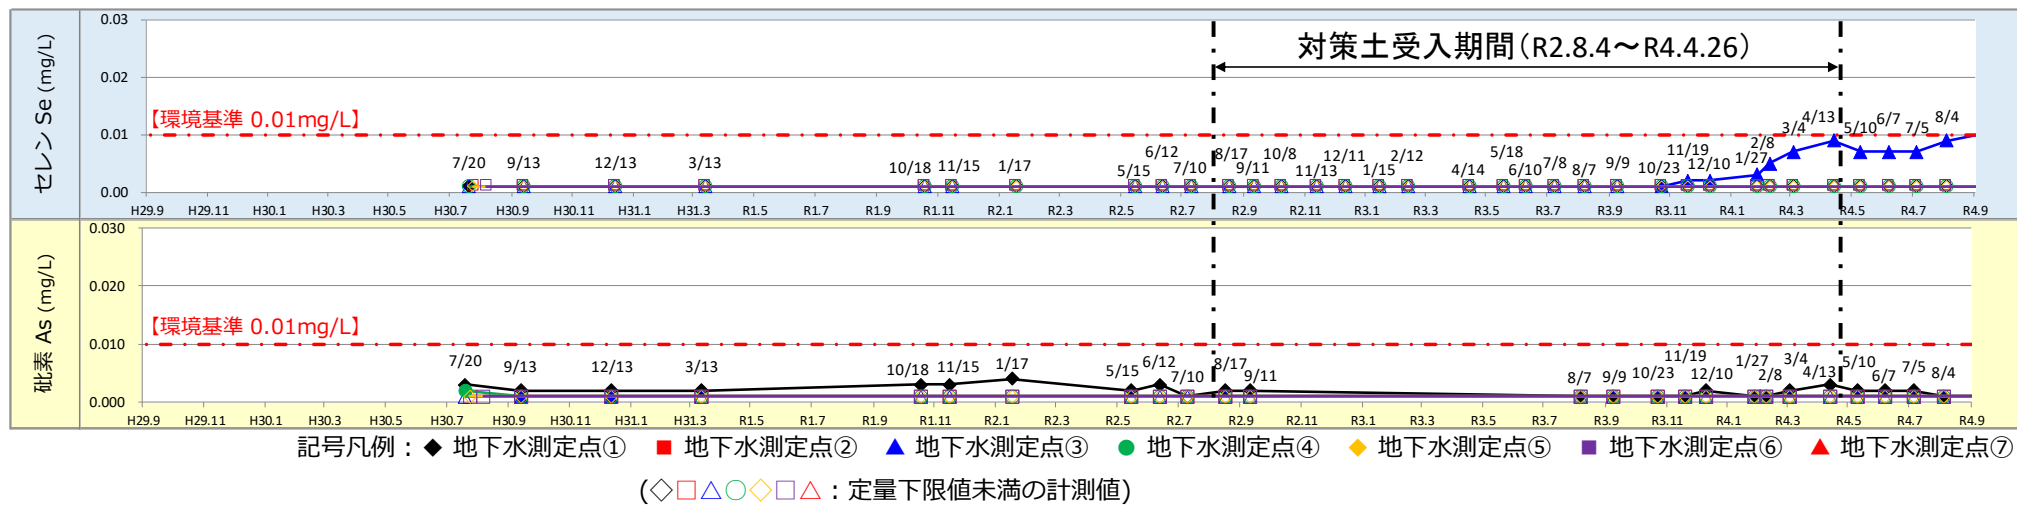
- ・ R5.10、R7.7が欠測しております。その前後の測定値から異常は発生していないものと想定しております。

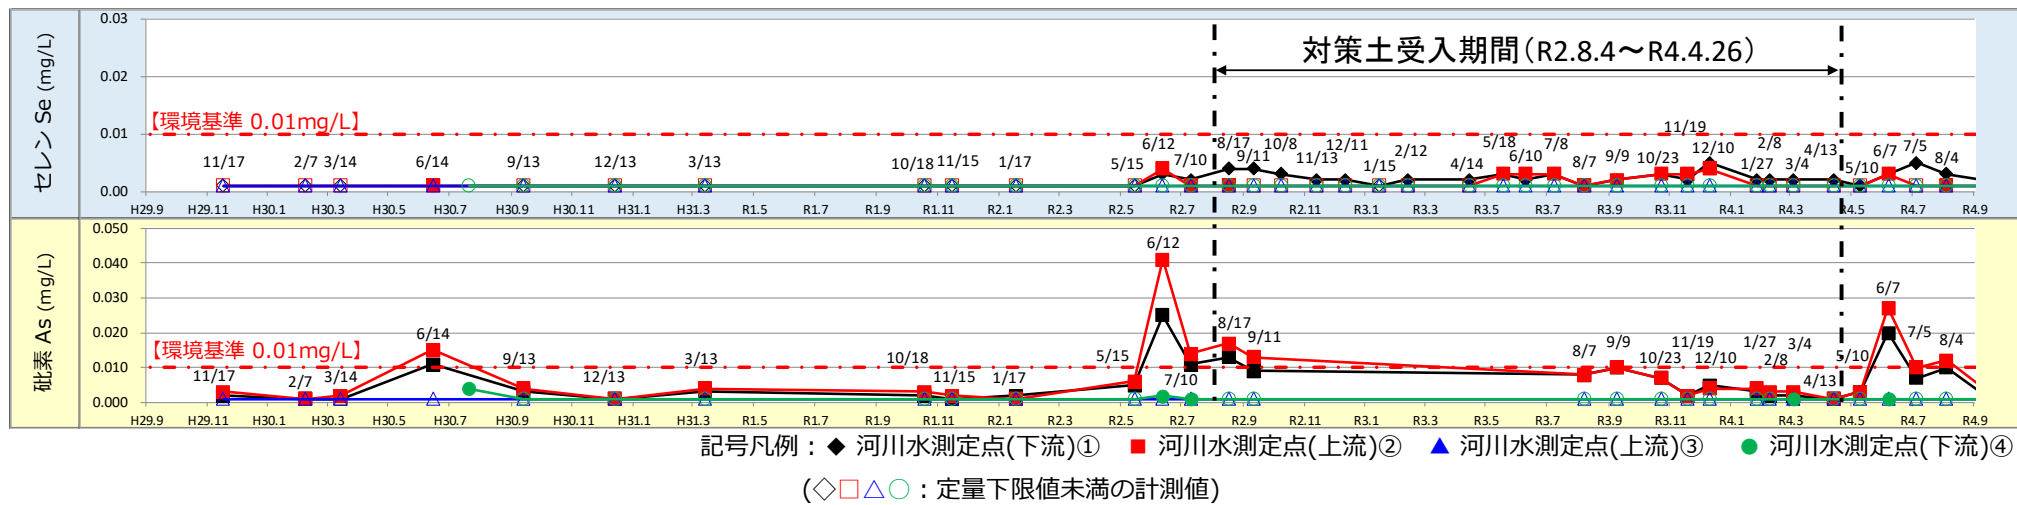
### 発生土受入地におけるセレン・砒素の濃度の推移(1/2)

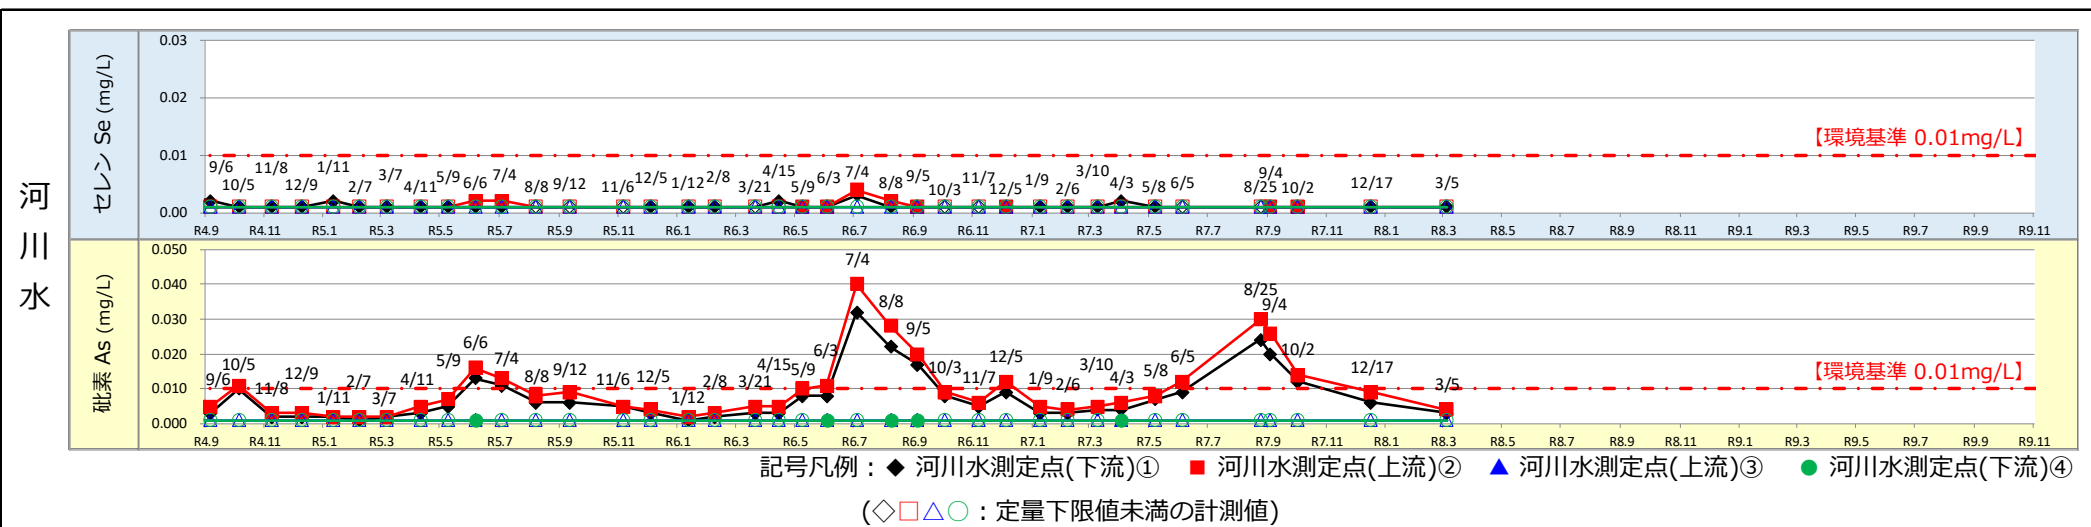
### 発生土受入地におけるセレン・砒素の濃度の推移(2/2)

- ・ 毎年6月頃より砒素が基準値を超過しますが、この事象はバックグラウンド調査時から確認されており、施工後の砒素濃度に有意な変化は生じていないことから、対策土に由来するものではないと考えています。
- ・ R5.10、R7.7が欠測しております。R5.10はその前後の測定値から異常は発生していないものと想定しております。R7.7はその前後の測定値から砒素が基準値を超過している可能性はありますが、バックグラウンド調査時から確認されていること、地下水の砒素濃度に有意な変化は生じていないことから、対策土に由来するものではないと考えています。
