# 対策土受入地のモニタリング結果 <長万部町共立地区E>

## ○ モニタリング結果(地下水)

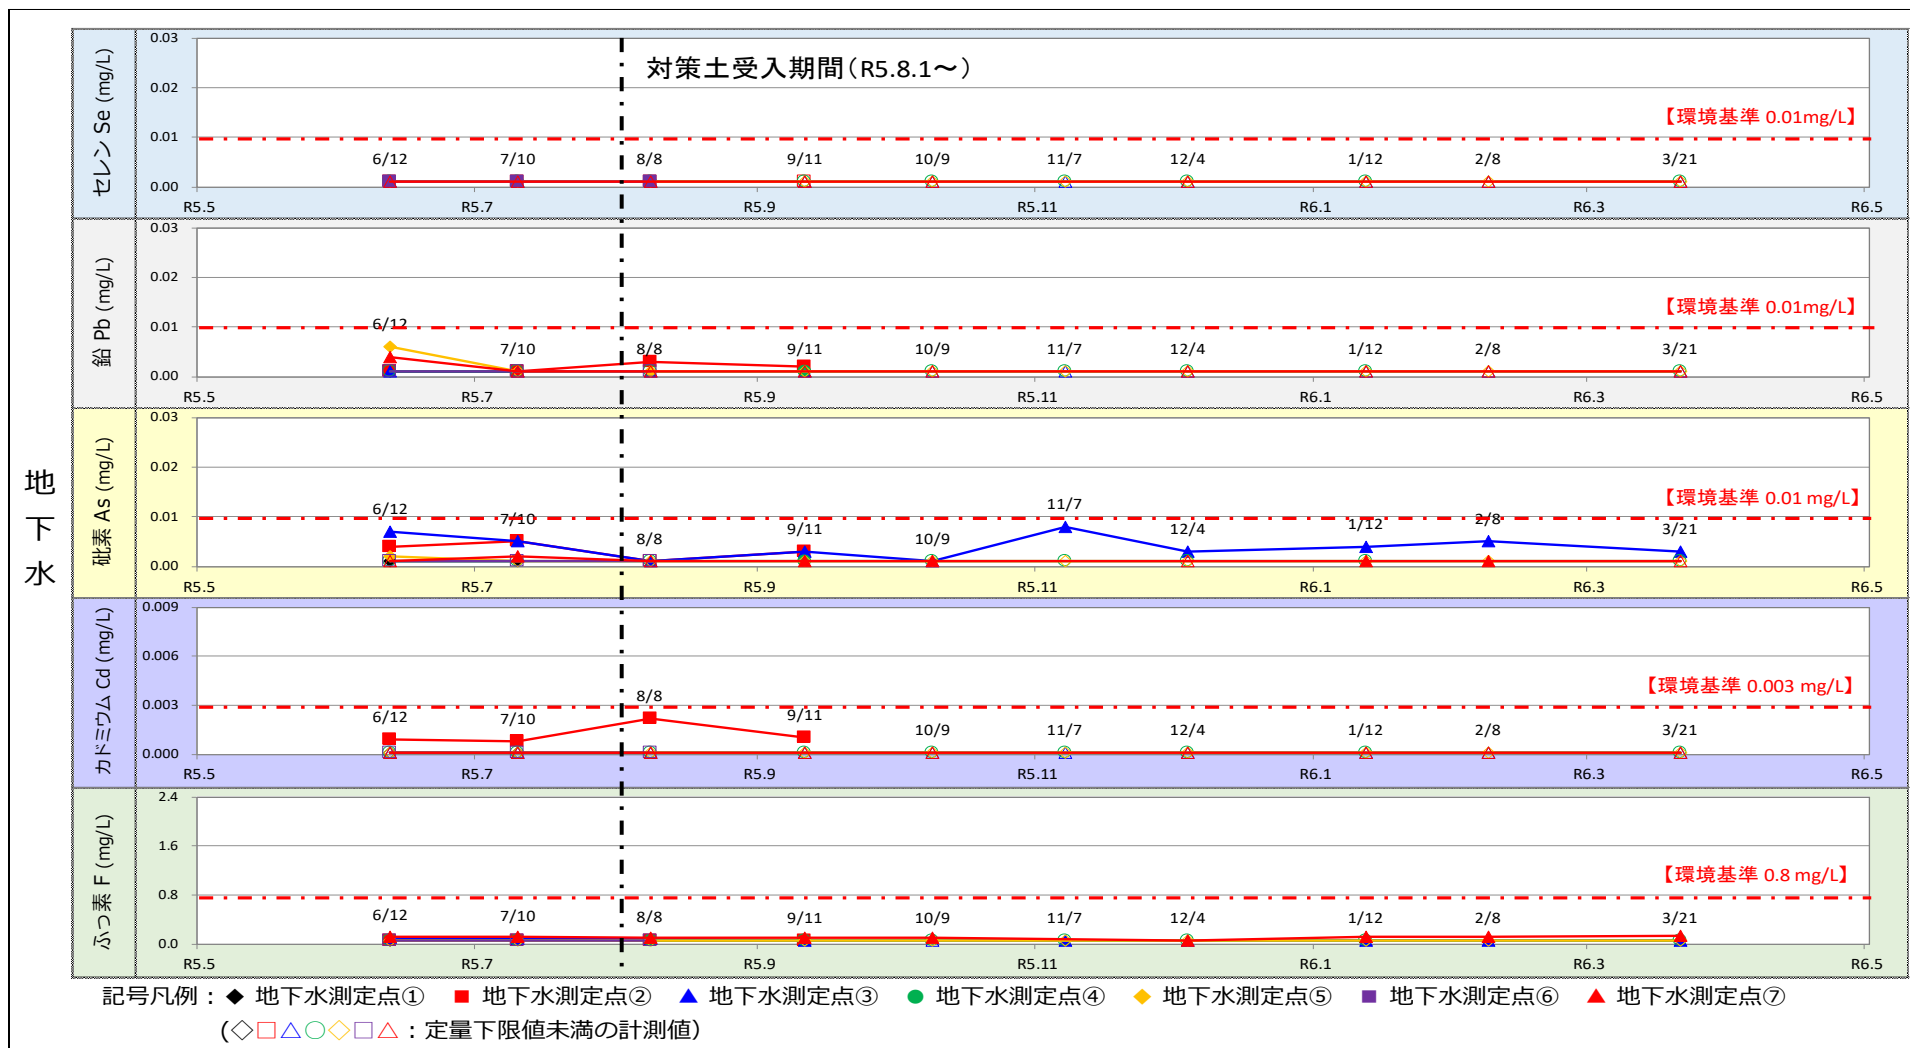
### 発生土受入地におけるセレン・鉛・砒素・カドミウム・ふっ素の濃度の推移

※ 定量下限値未満の計測値は定量下限値(セレン・鉛・砒素:0.001mg/L、カドミウム:0.0003mg/L、ふっ素:0.08mg/L)として記載しています。

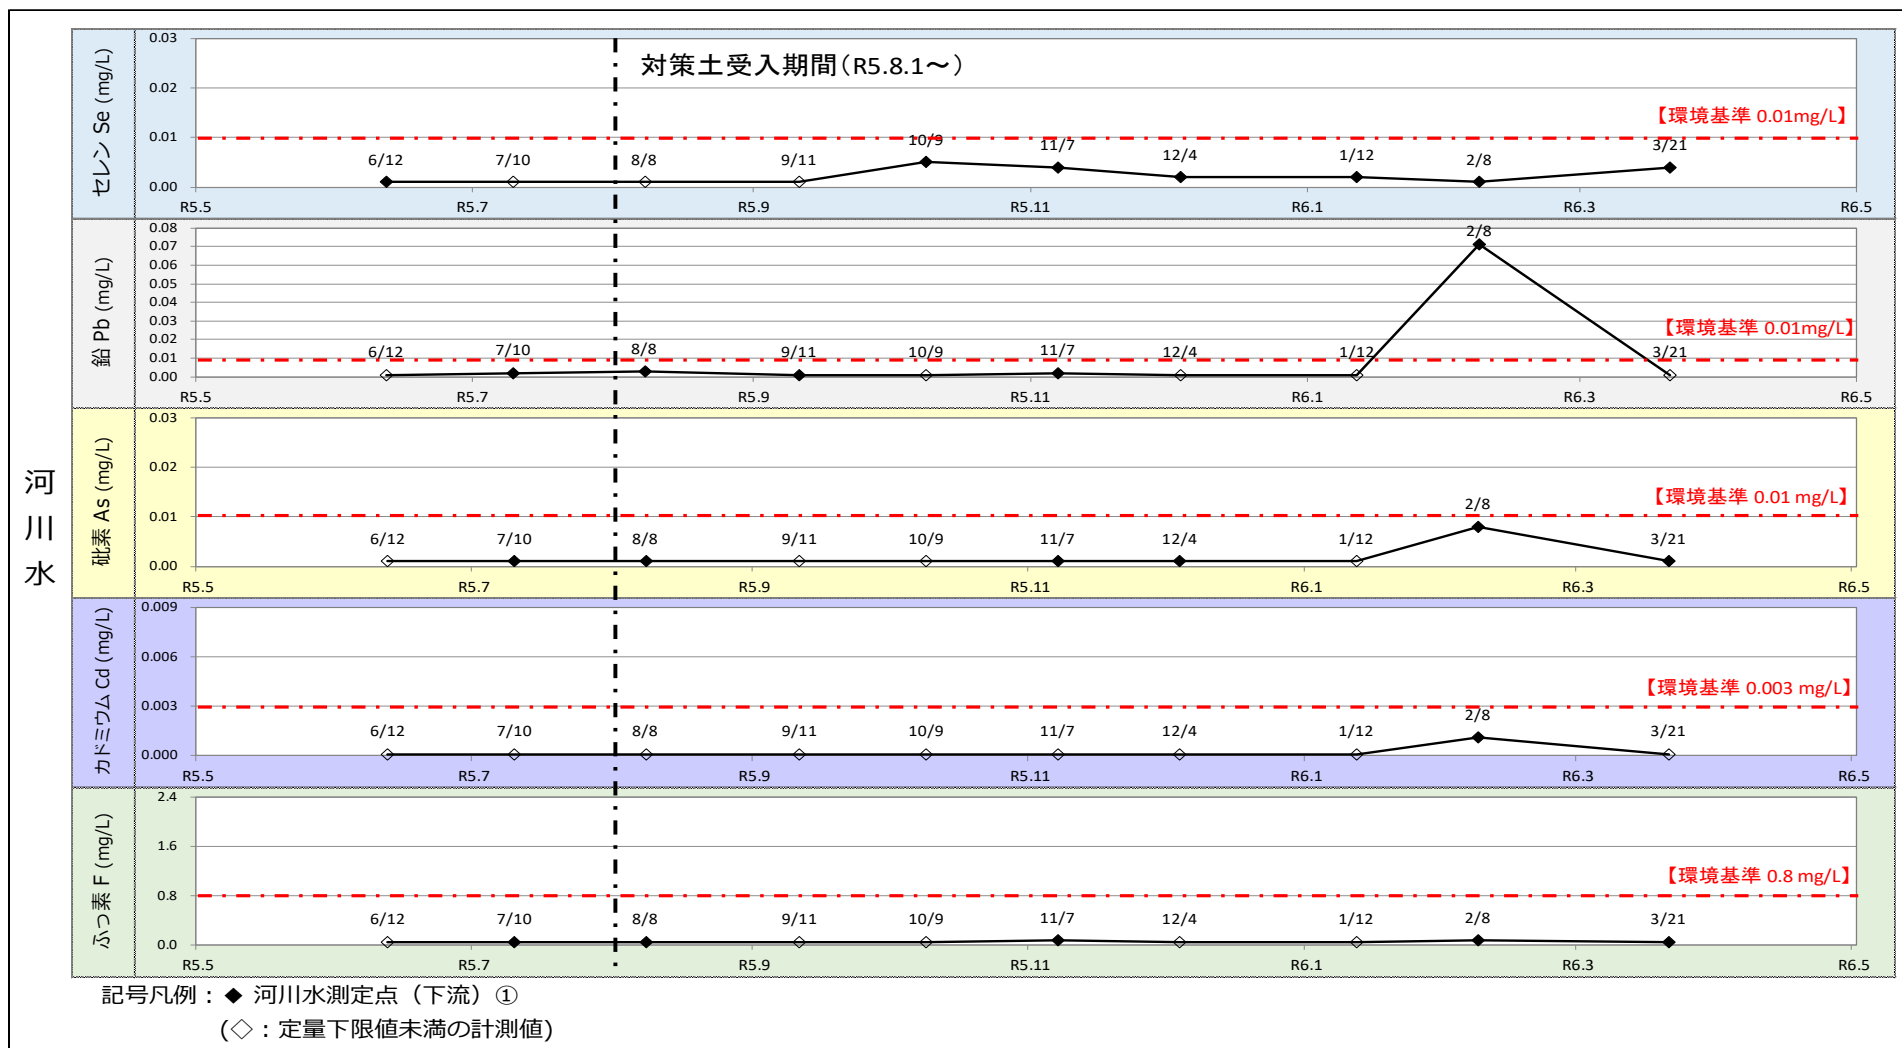
### 発生土受入地におけるセレン・鉛・砒素・カドミウム・ふっ素の濃度の推移

※ 定量下限値未満の計測値は定量下限値(セレン・鉛・砒素:0.001mg/L、カドミウム:0.0003mg/L、ふっ素:0.08mg/L)として記載しています。  
 ※ R6.2の鉛の基準超過の原因は、濁った表流水を採水したことに起因すると考えております。また、鉛を含む対策土の搬入はしておらず、事前調査で原地盤から鉛の基準値超過が確認されています。
