対策土受入地のモニタリング結果 <長万部町共立地区E>

○ モニタリング結果(地下水)

○ モニタリング結果(河川水)

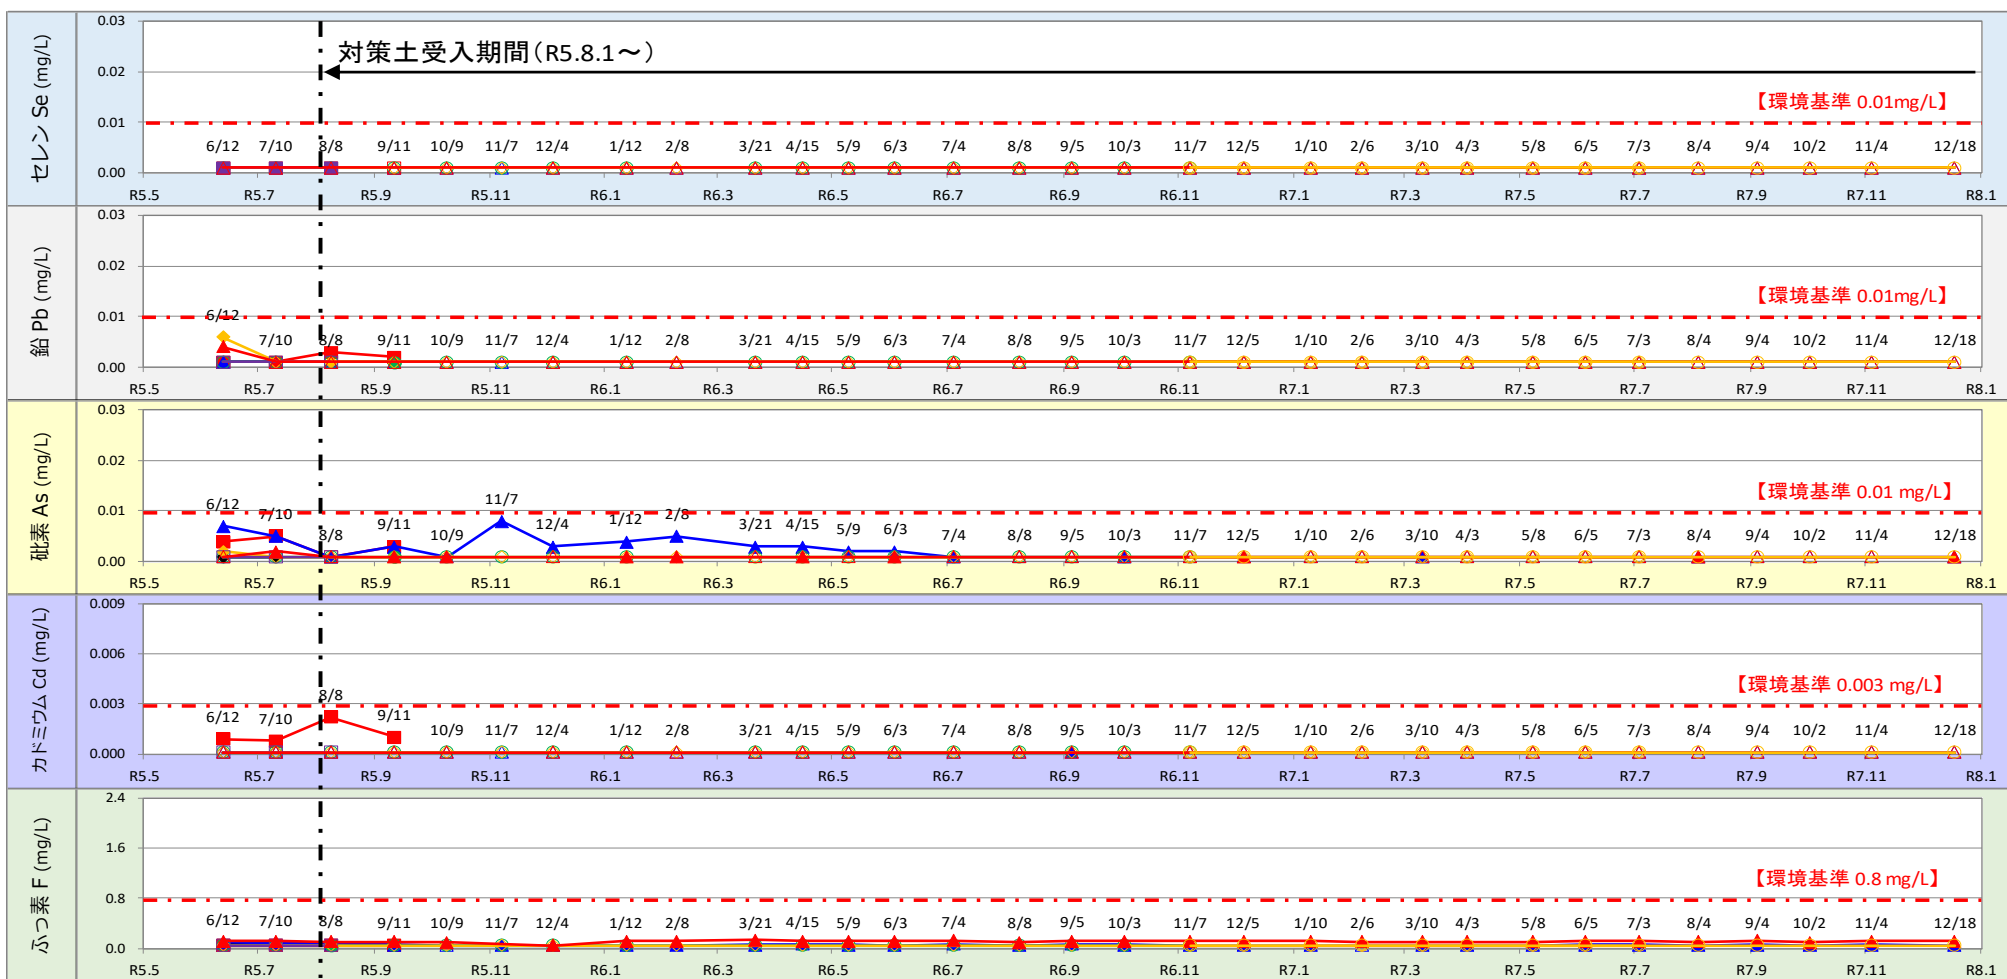
発生土受入地におけるセレン・鉛・砒素・カドミウム・ふっ素の濃度の推移

※R6.11月末、盛土施工により地下水測定点④が消滅し、代替として地下水測定点⑧を新たに設置し、R6.11月よりモニタリングを実施しています。

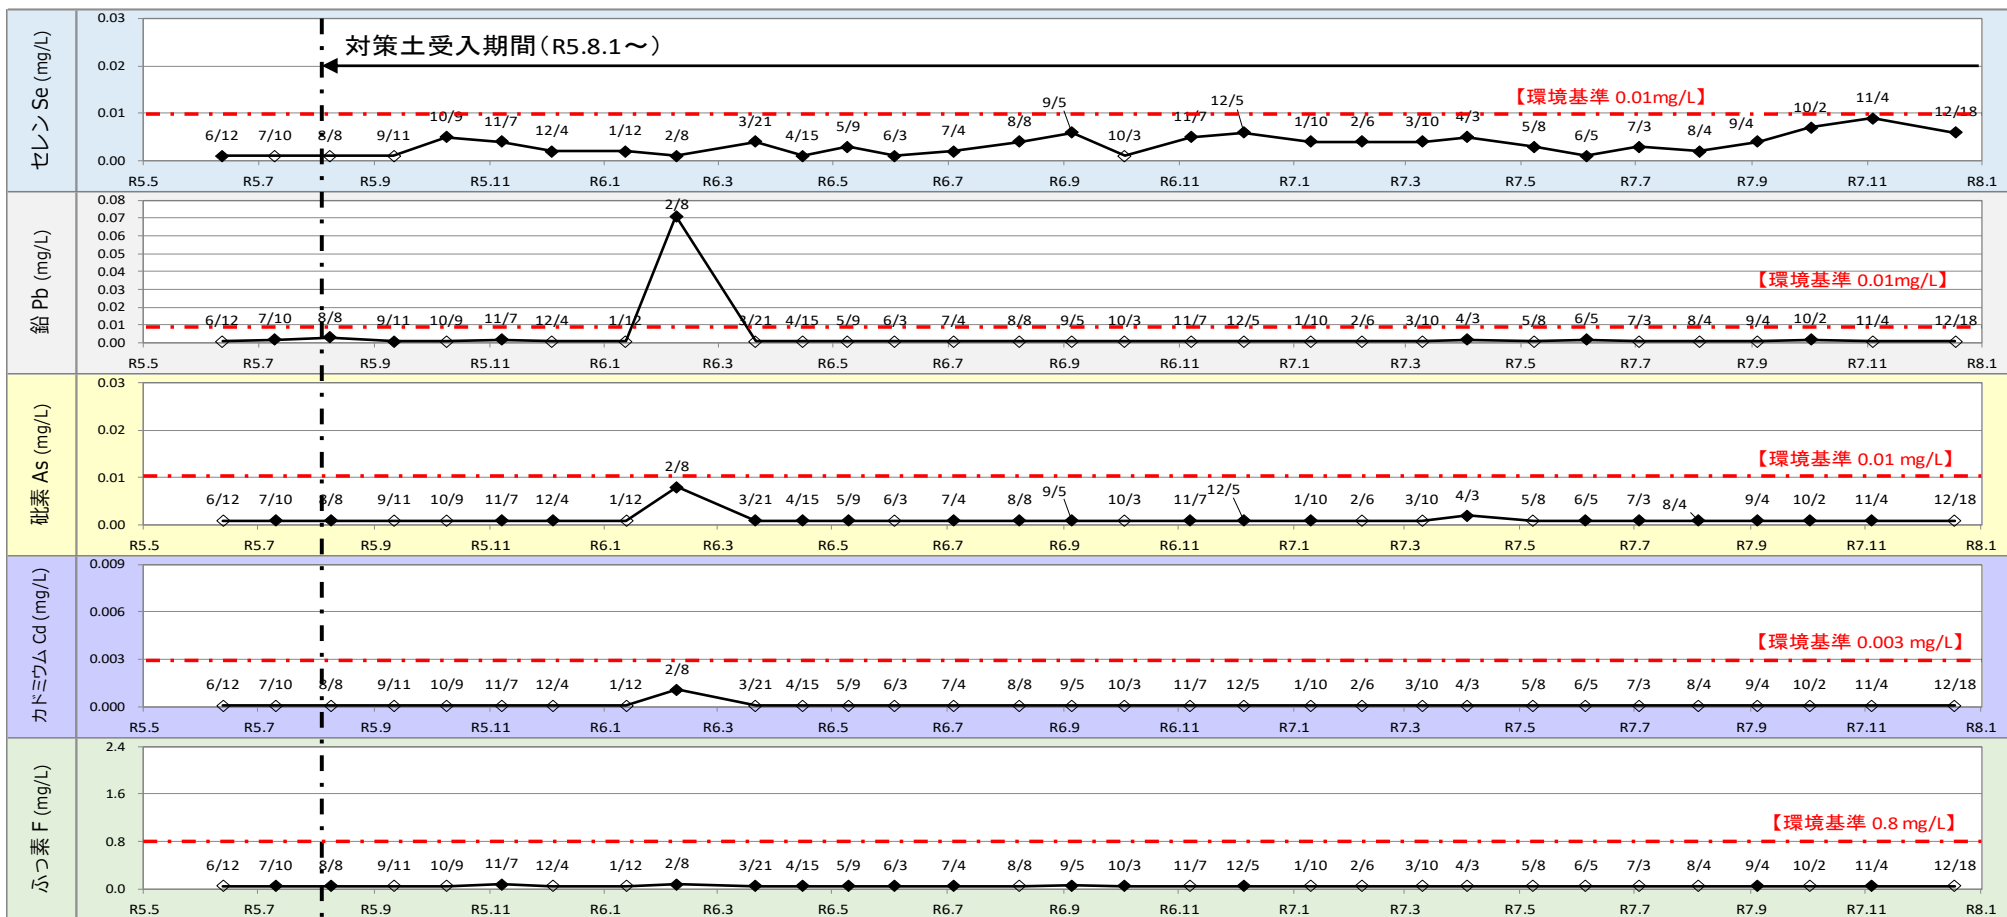
発生土受入地におけるセレン・鉛・砒素・カドミウム・ふっ素の濃度の推移

- ・ R6.2の鉛の基準超過の原因は、濁った表流水を採水したことに起因すると考えております。また、鉛を含む対策土の搬入はしておらず、事前調査で原地盤から鉛の基準値超過が確認されています。
