# 対策土受入地のモニタリング結果 <長万部町共立地区E>

## ○ モニタリング結果(地下水)

## ○モニタリング結果(河川水)

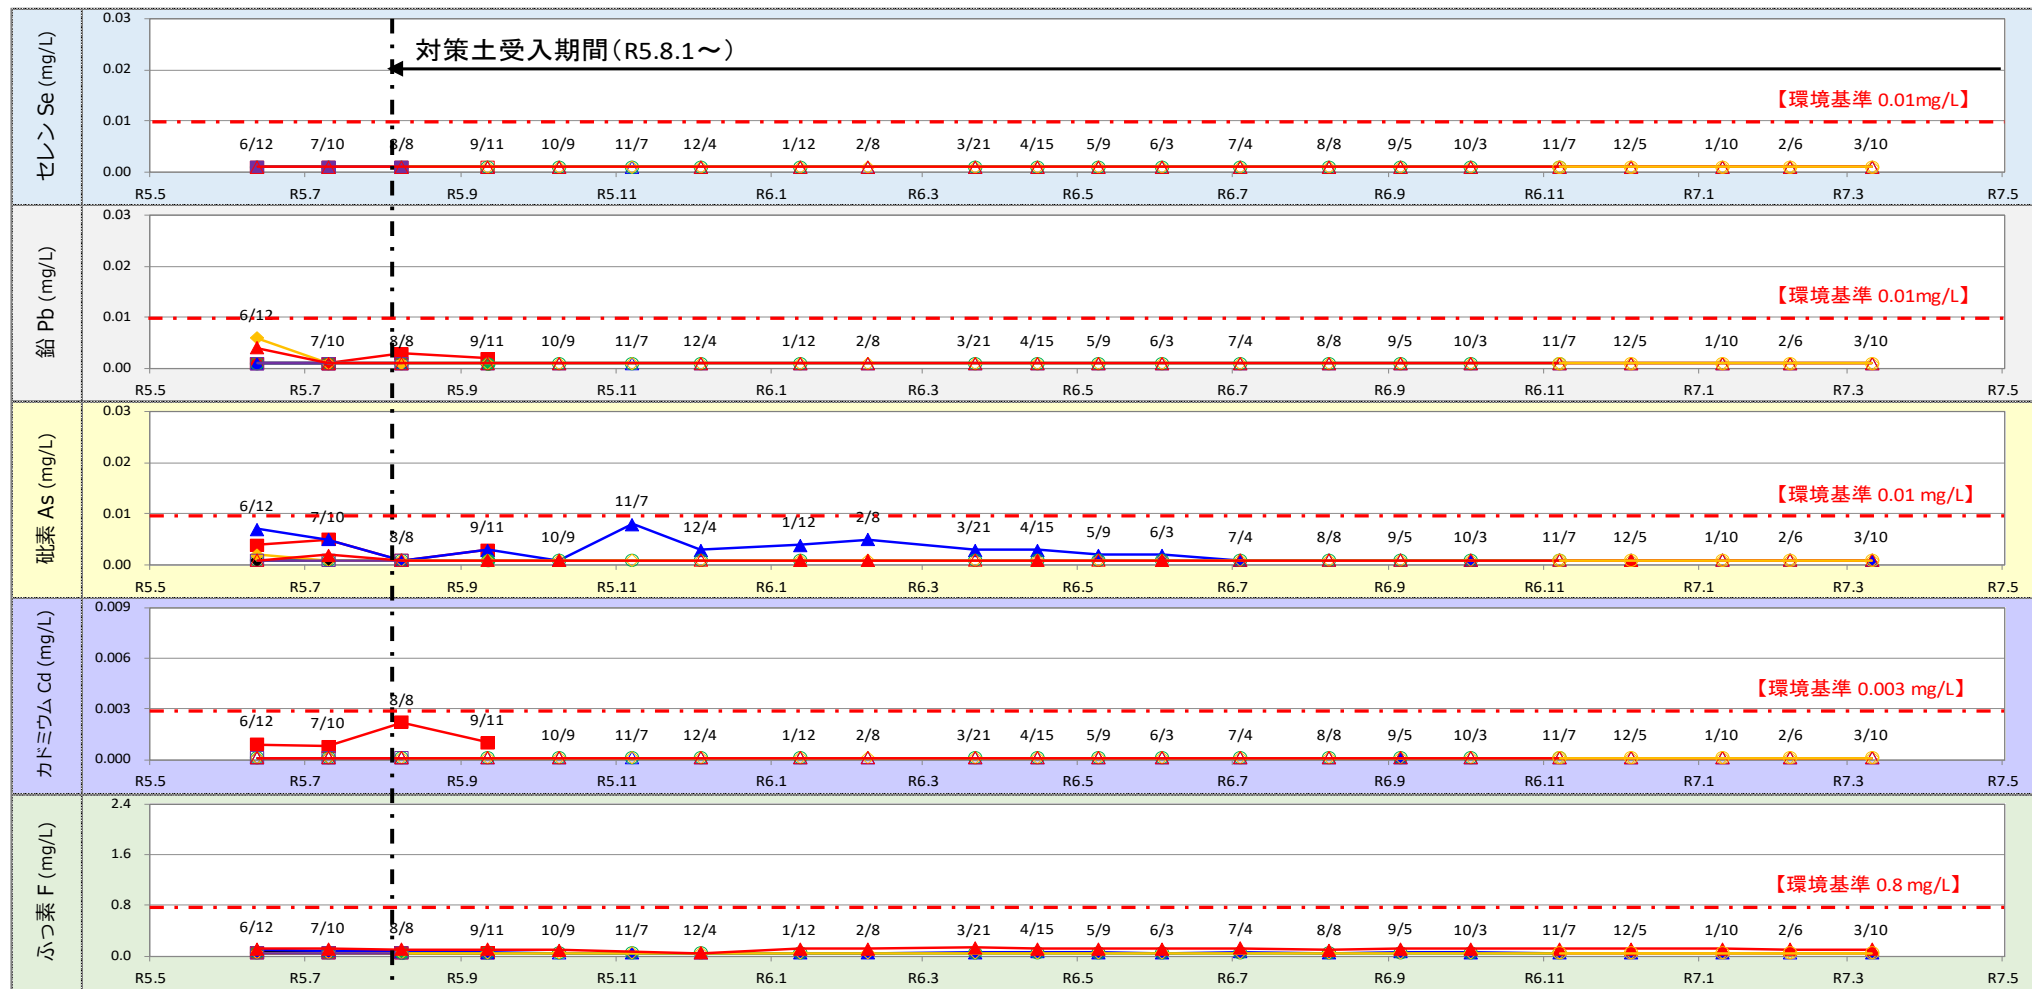
### 発生土受入地におけるセレン・鉛・砒素・カドミウム・ふっ素の濃度の推移

※R6.11月末、盛土施工により地下水測定点④が消滅し、代替として地下水測定点⑧を新たに設置し、R6.11月よりモニタリングを実施しています。

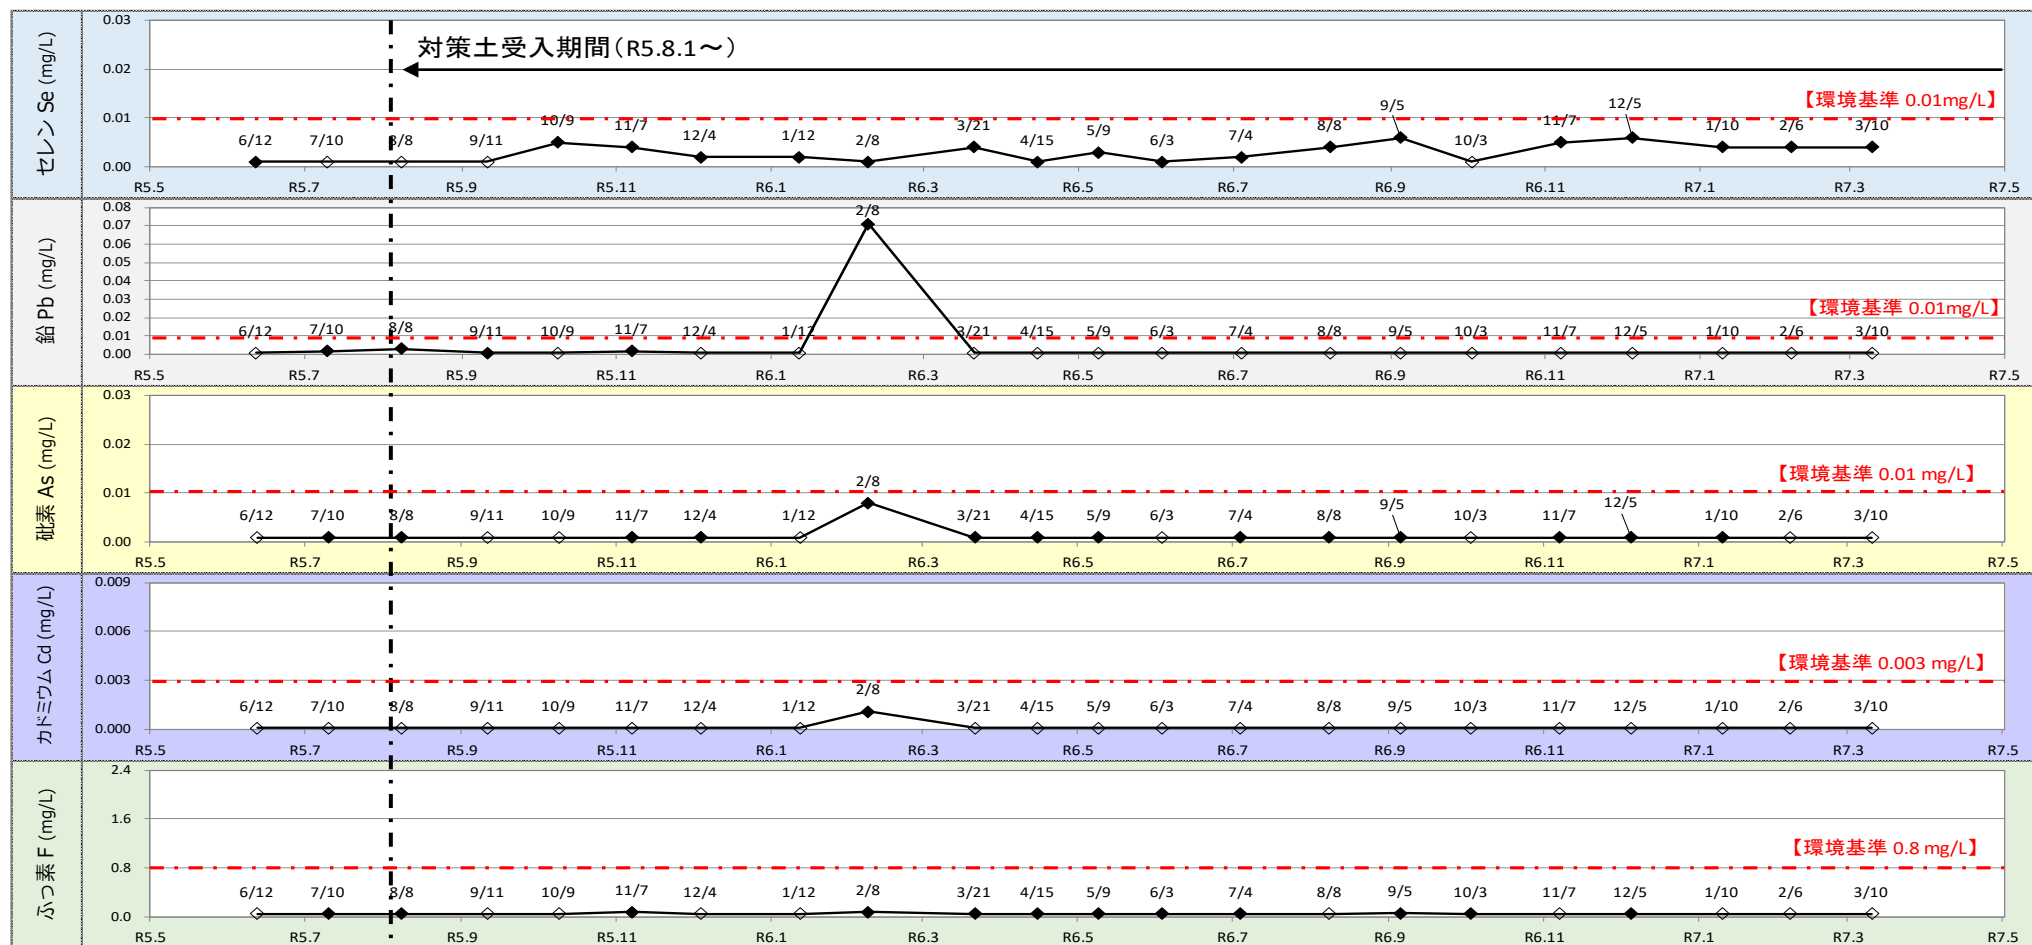
### 発生土受入地におけるセレン・鉛・砒素・カドミウム・ふっ素の濃度の推移

※R6.2の鉛の基準超過の原因は、濁った表流水を採水したことに起因すると考えております。また、鉛を含む対策土の搬入はしておらず、事前調査で原地盤から鉛の基準値超過が確認されています。
