# 対策土受入地のモニタリング結果 <長万部町共立地区E>

## ○ モニタリング結果(地下水)

### 発生土受入地におけるセレン・鉛・砒素・カドミウム・ふっ素の濃度の推移

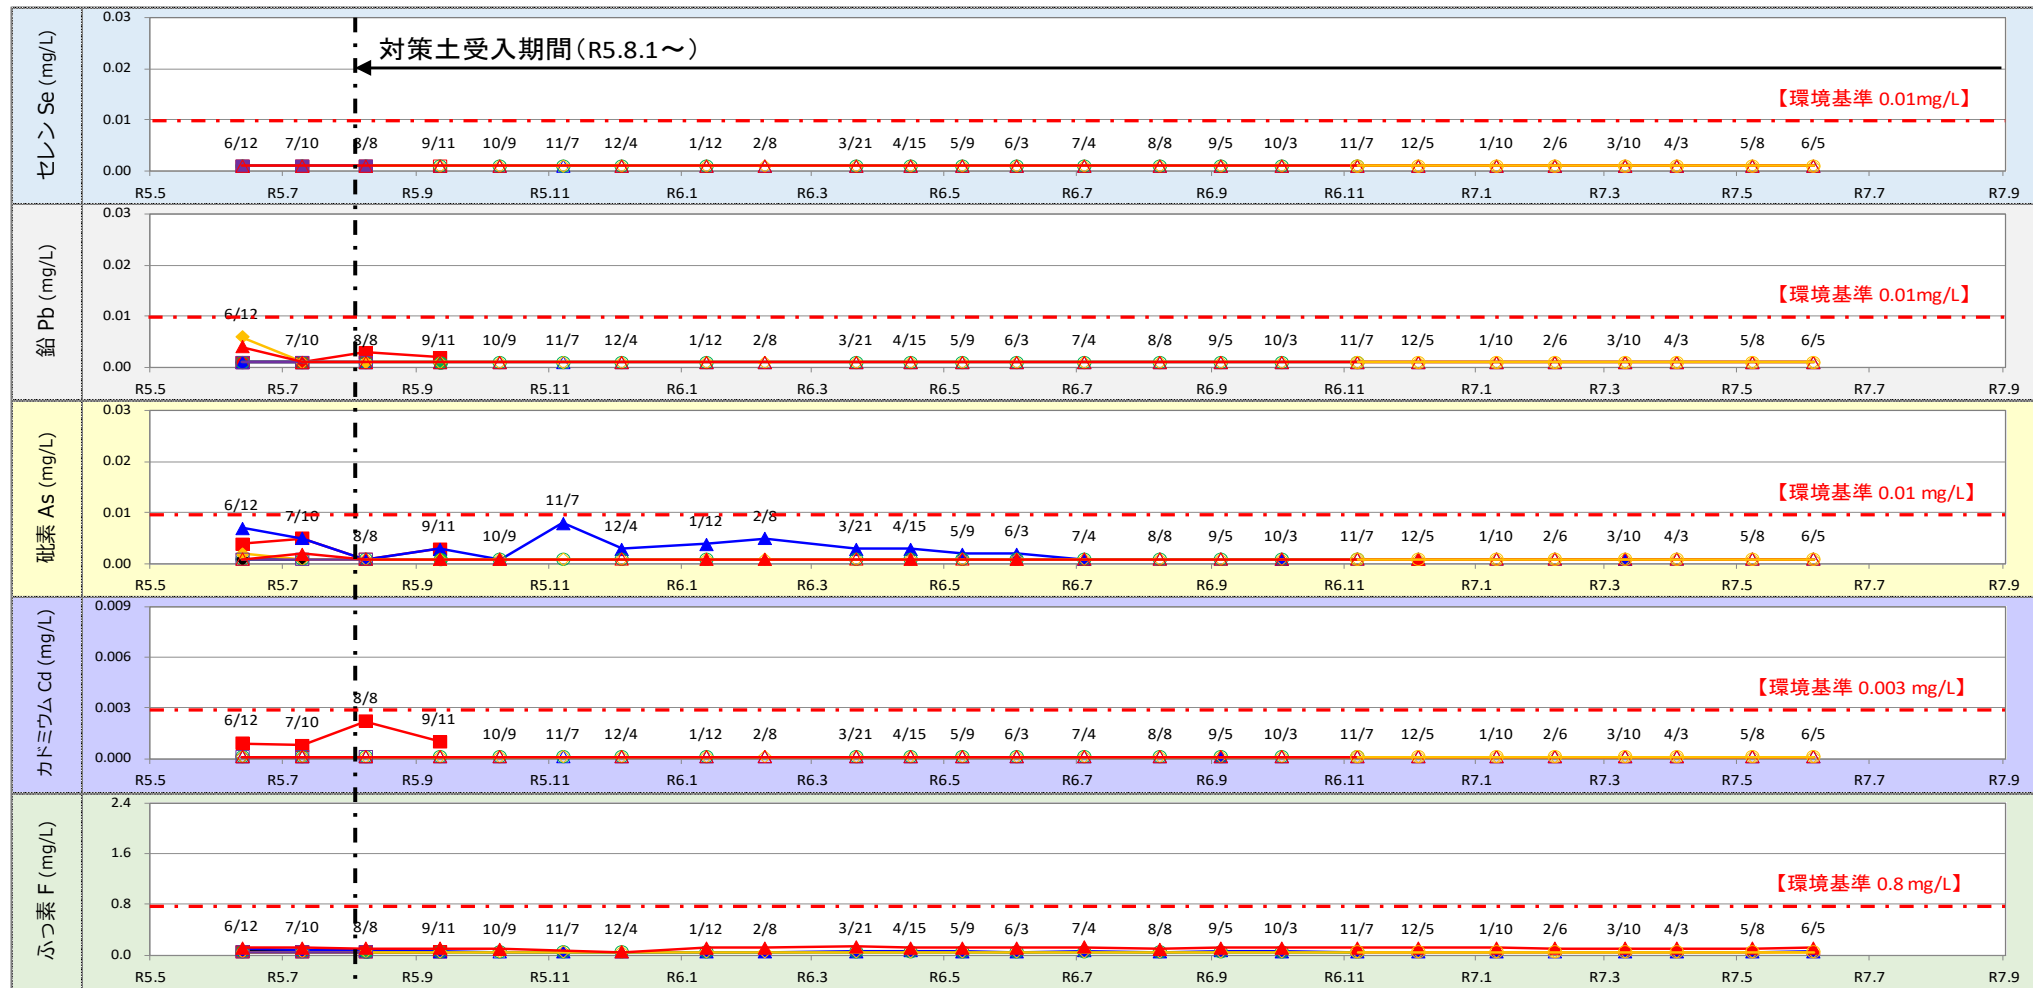
※R6.11月末、盛土施工により地下水測定点④が消滅し、代替として地下水測定点⑧を新たに設置し、R6.11月よりモニタリングを実施しています。

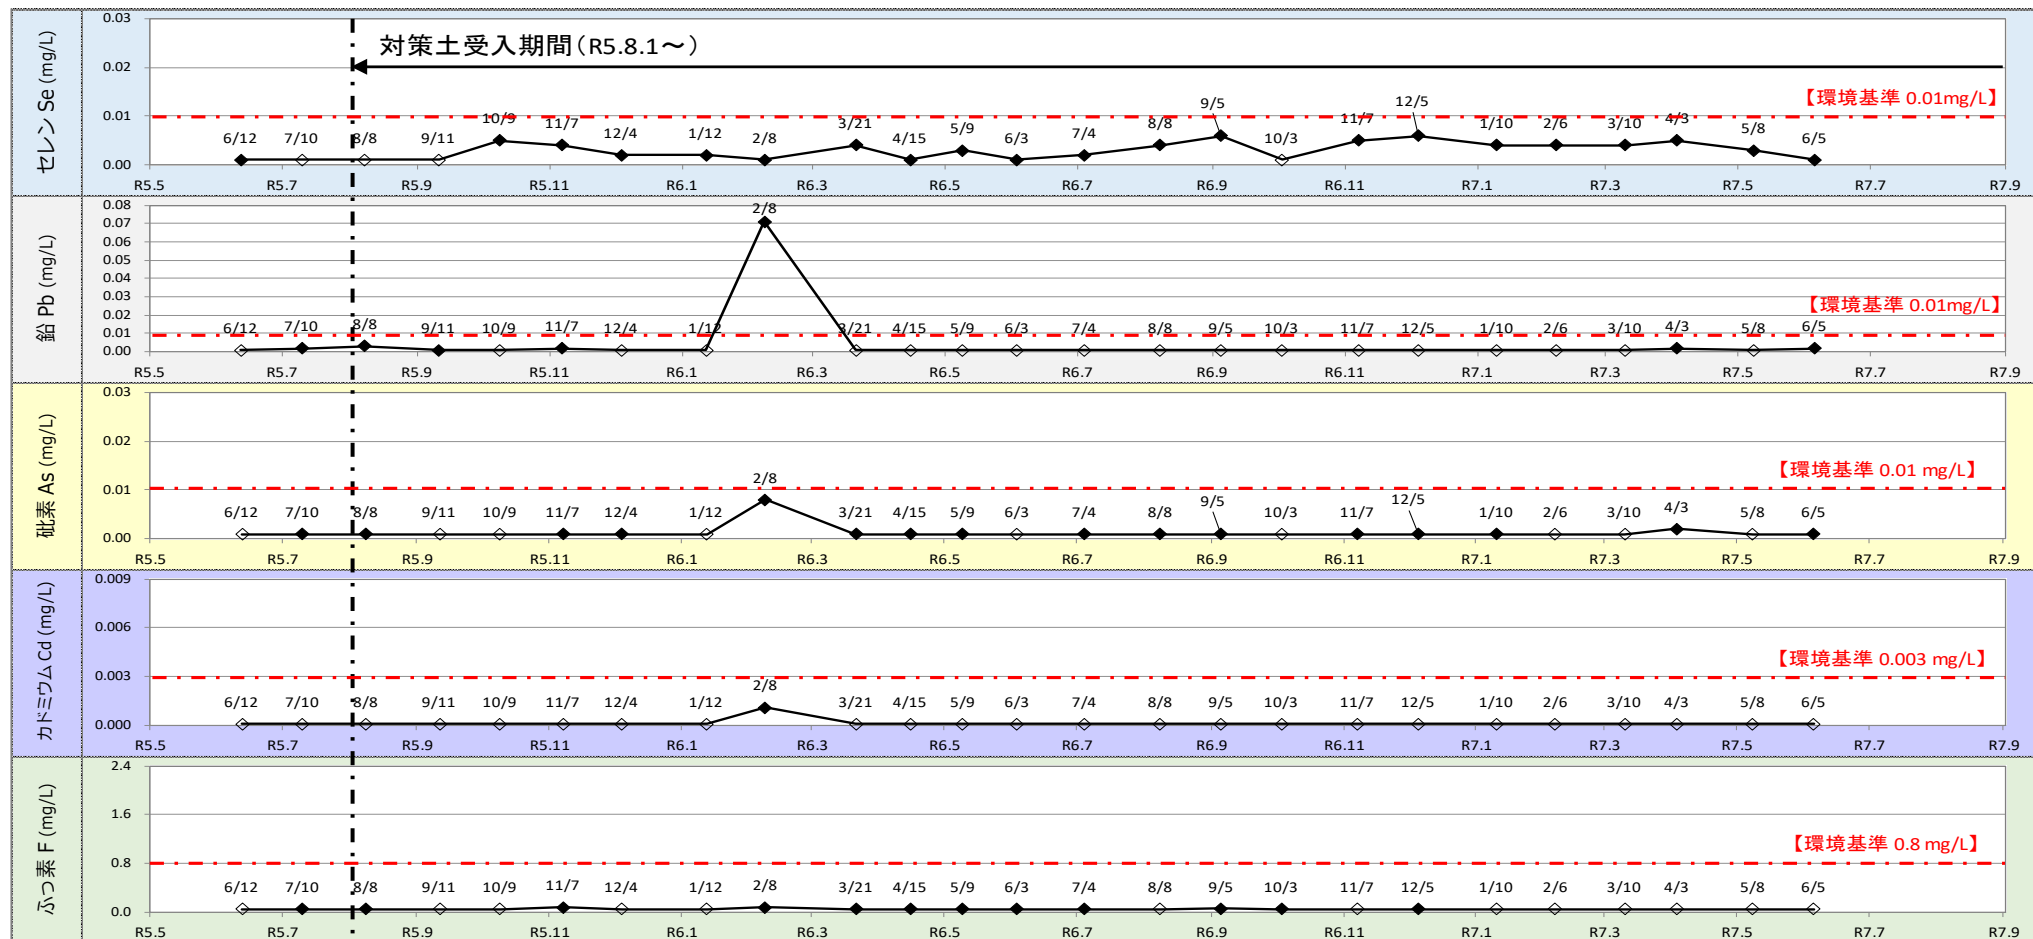
※R6.2の鉛の基準超過の原因は、濁った表流水を採水したことに起因すると考えております。また、鉛を含む対策土の搬入はしておらず、事前調査で原地盤から鉛の基準値超過が確認されています。
