# 対策土受入地のモニタリング結果 <長万部町共立地区E>

## ○ モニタリング結果(地下水)

## ○ モニタリング結果(河川水)

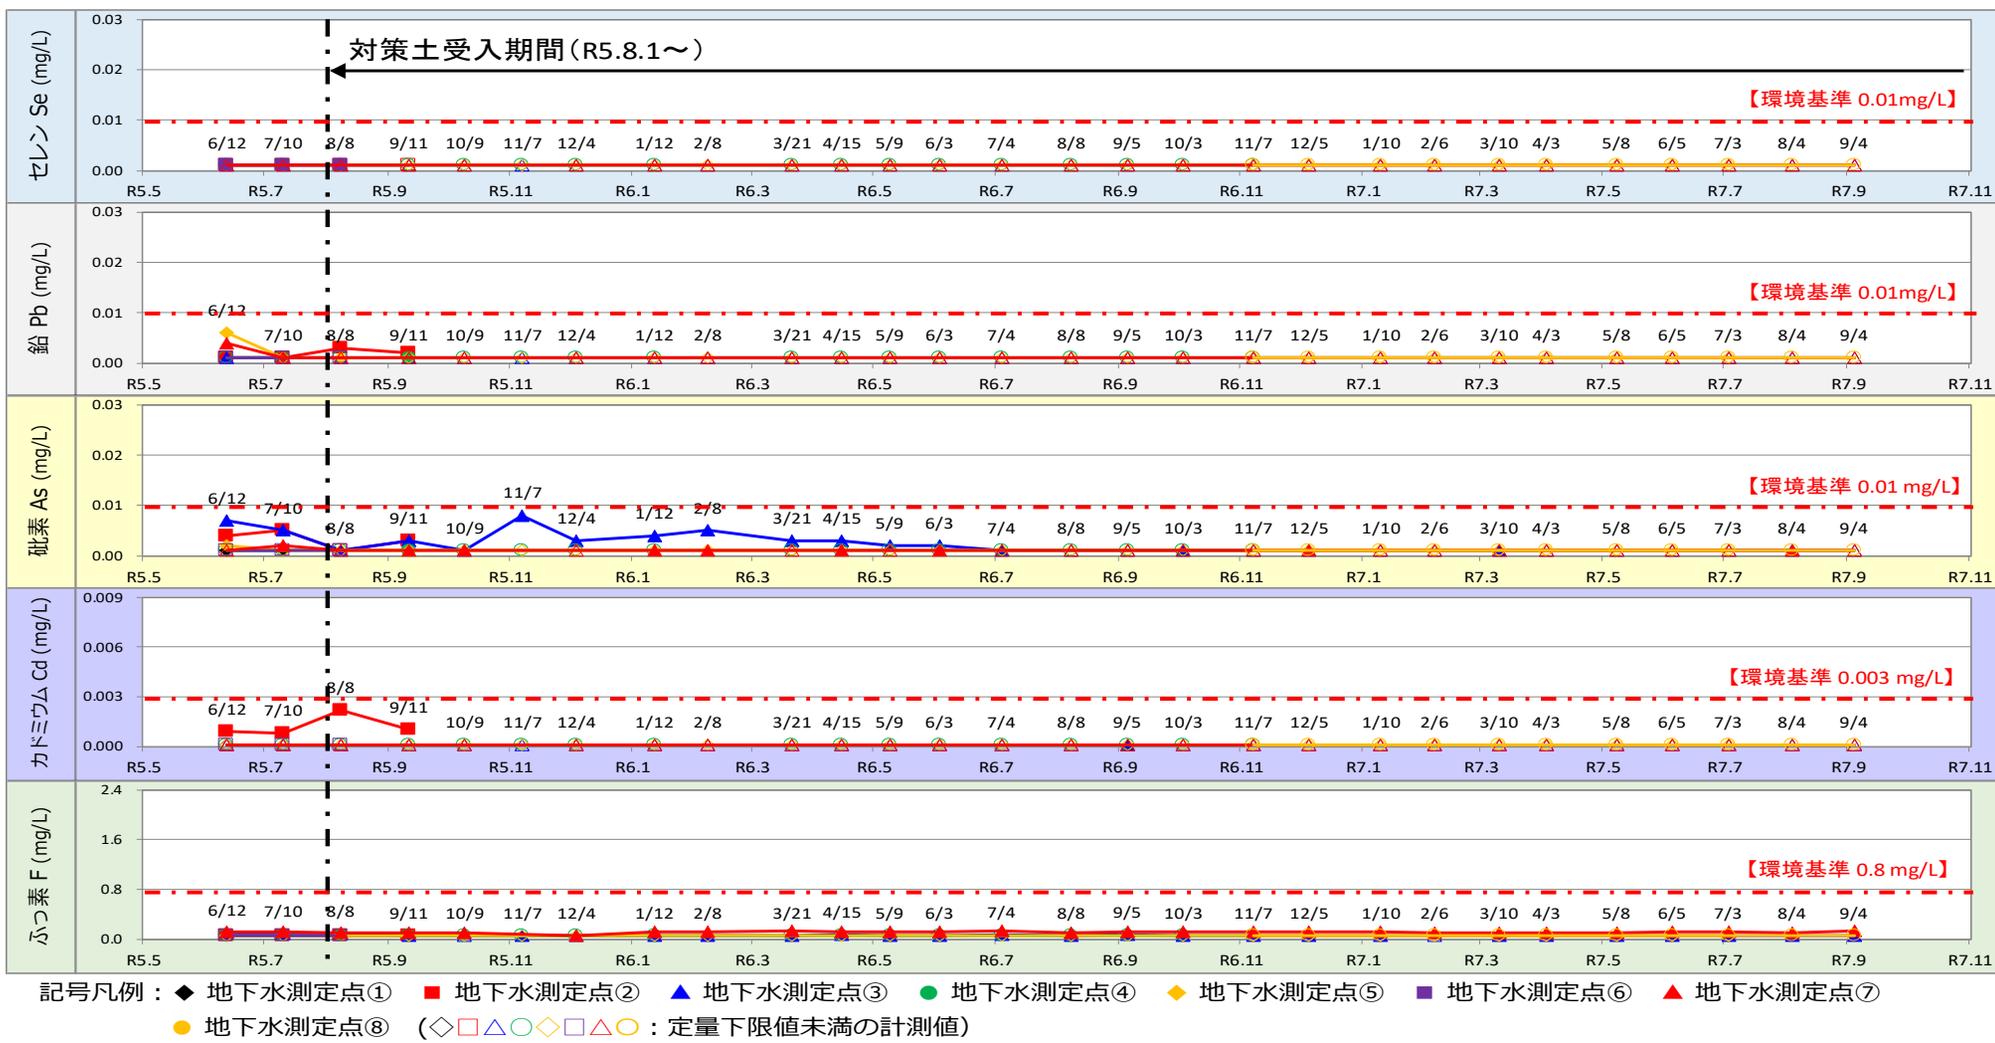
### 発生土受入地におけるセレン・鉛・砒素・カドミウム・ふっ素の濃度の推移

※R6.11月末、盛土施工により地下水測定点④が消滅し、代替として地下水測定点⑧を新たに設置し、R6.11月よりモニタリングを実施しています。

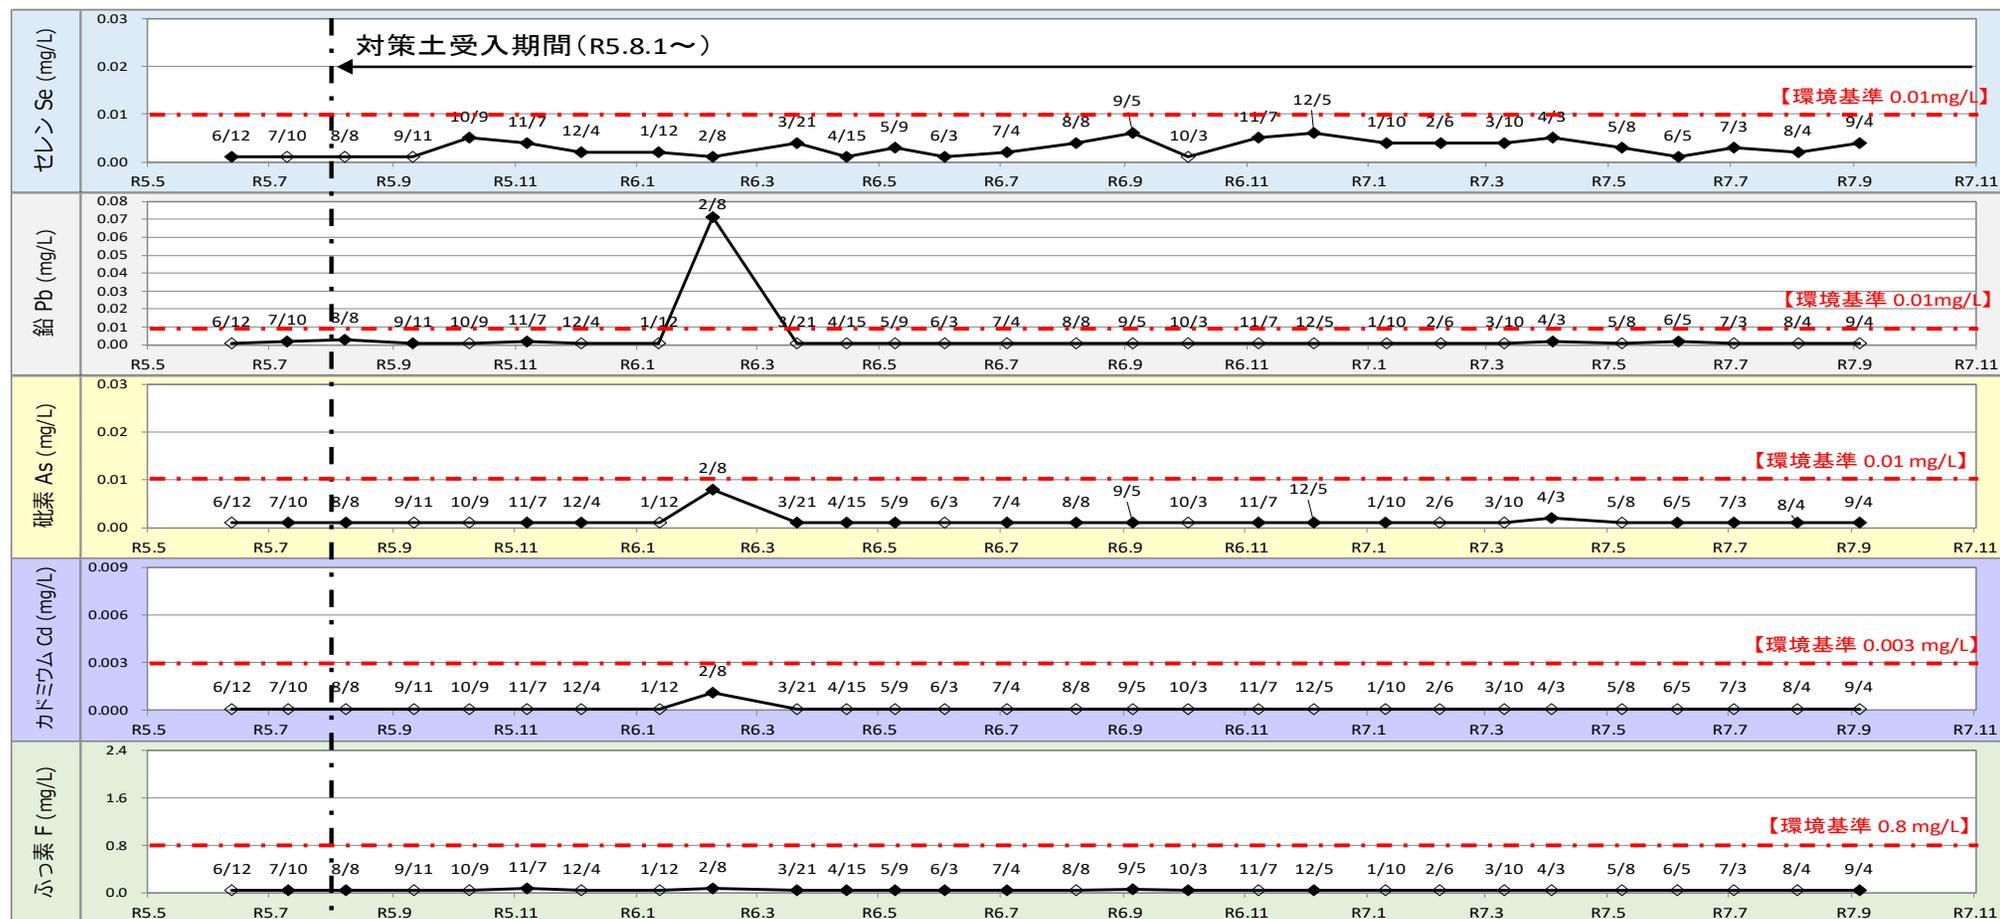
### 発生土受入地におけるセレン・鉛・砒素・カドミウム・ふっ素の濃度の推移

- ・ R6.2の鉛の基準超過の原因は、濁った表流水を採水したことに起因すると考えております。また、鉛を含む対策土の搬入はしておらず、事前調査で原地盤から鉛の基準値超過が確認されています。
