## 相鉄・東急直通線 新横浜トンネル工事現場付近での 地表面（道路）陥没について（第二報）

このたび、陥没の原因究明及び再発防止策がまとまりましたので、ご報告させていただきます。

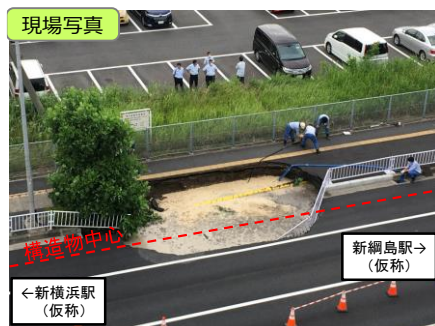
【1回目：令和2年6月12日発生】

| ○発生日時（1回目） | 令和2年6月12日（金）14時30分頃 11m×8m×深さ4m程度の陥没 |

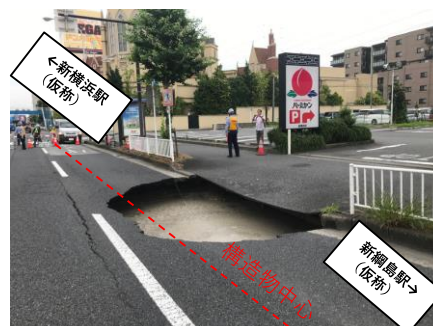
【2回目：令和2年6月30日発生】

| （2回目） | 令和2年6月30日（火）5時30分頃 7m×6m×深さ2m程度の陥没 |

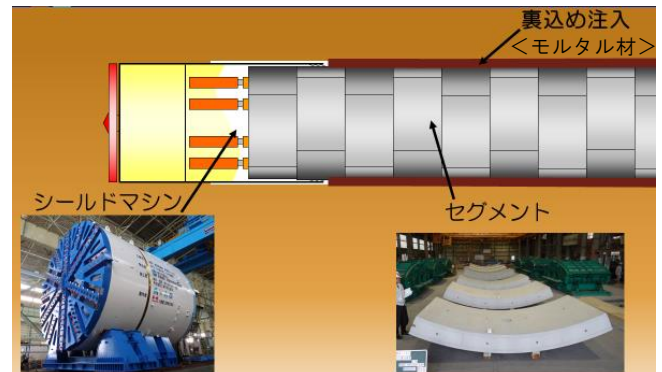
今回の陥没は、シールド工法によるトンネル掘削において、複合的な要因（地質状況、施工管理）によりシールドマシンが土砂を過剰に取り込み、空隙が形成されたことが原因と推定されました。
