# 対策土受入地のモニタリング結果 <小樽市塩谷地区B>

## ○ モニタリング結果(地下水)

## ○ モニタリング結果(河川水)

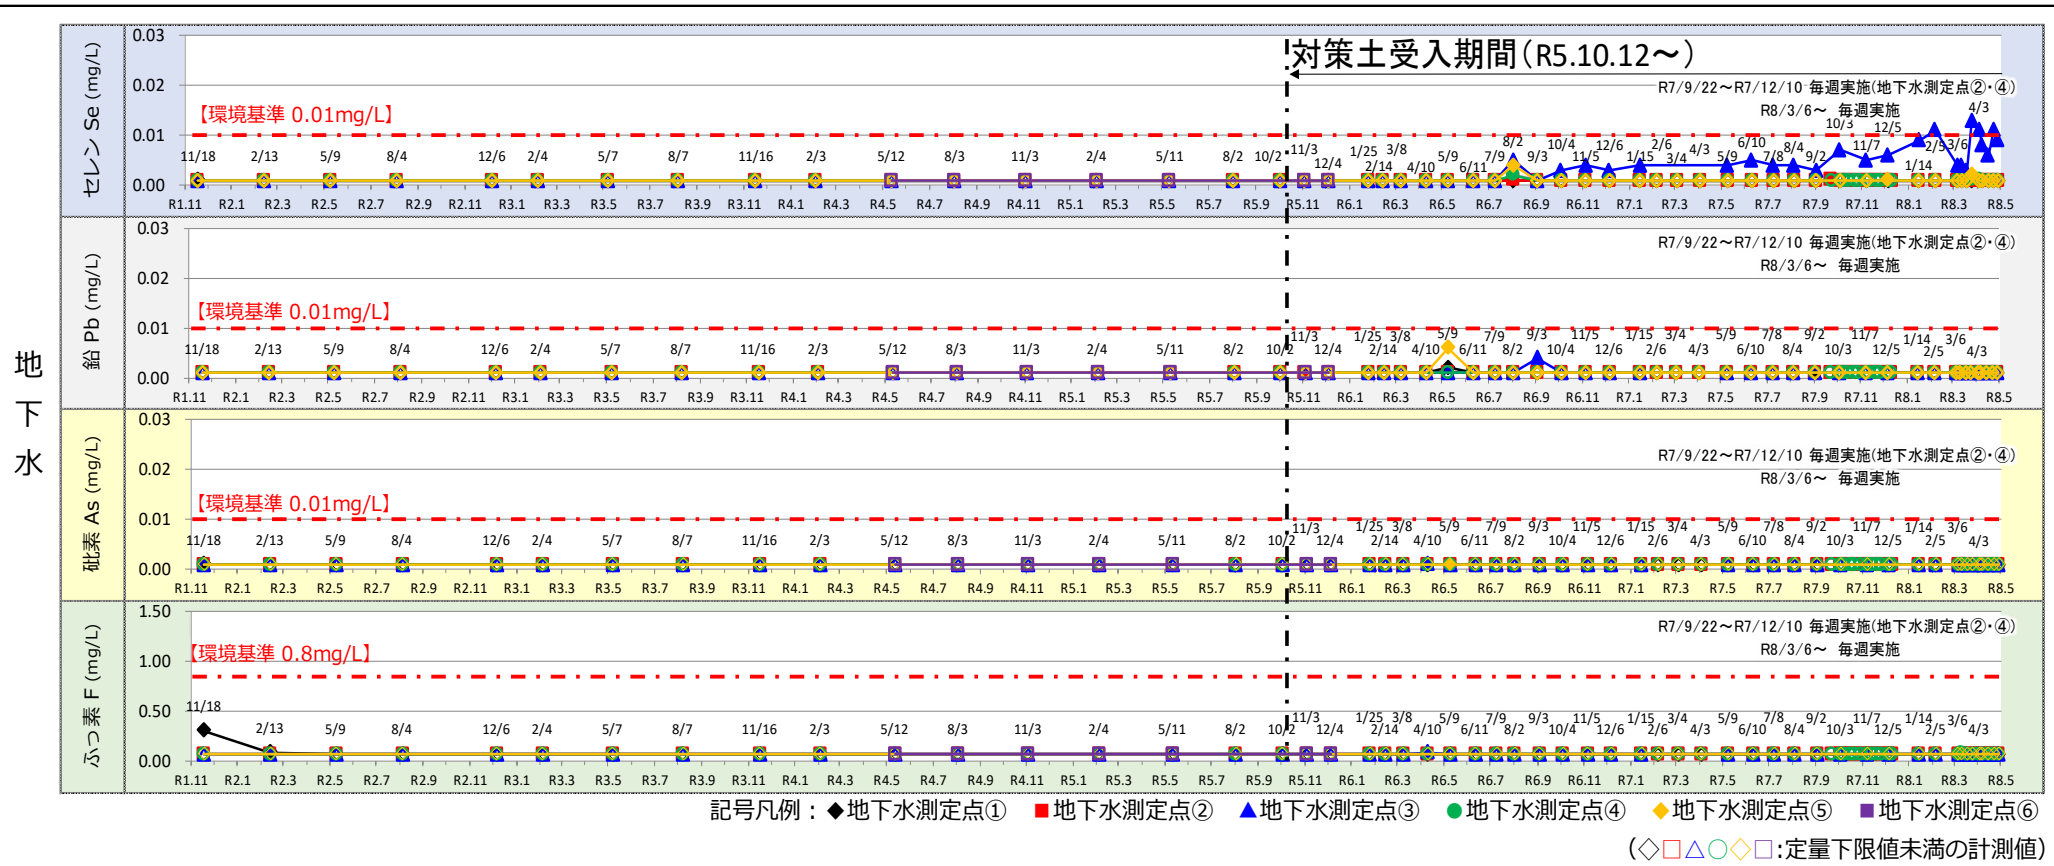
※地下水測定点③のR7.2.6～R7.4.3は、観測孔の立ち上がり積雪の影響での屈曲し採水できなかったため、欠測となっています。

※地下水測定点②および地下水測定点④は、付近に位置している河川水測定点(下流)にて計測結果が基準値を超過したことを受けて、R7.9.22よりモニタリングを強化しています。(考察)

- セレンについて、R8.2.5に地下水測定点③において計測結果が基準値を超過したため、地下水測定点⑥を除く全孔に対しモニタリングを強化しています。セレンを含む対策土を搬入する前より、周辺地盤にセレンが含まれていることを確認していたことから、基準値超過の原因は原地盤由来であり、対策土の搬入によるものではないと判断しています。

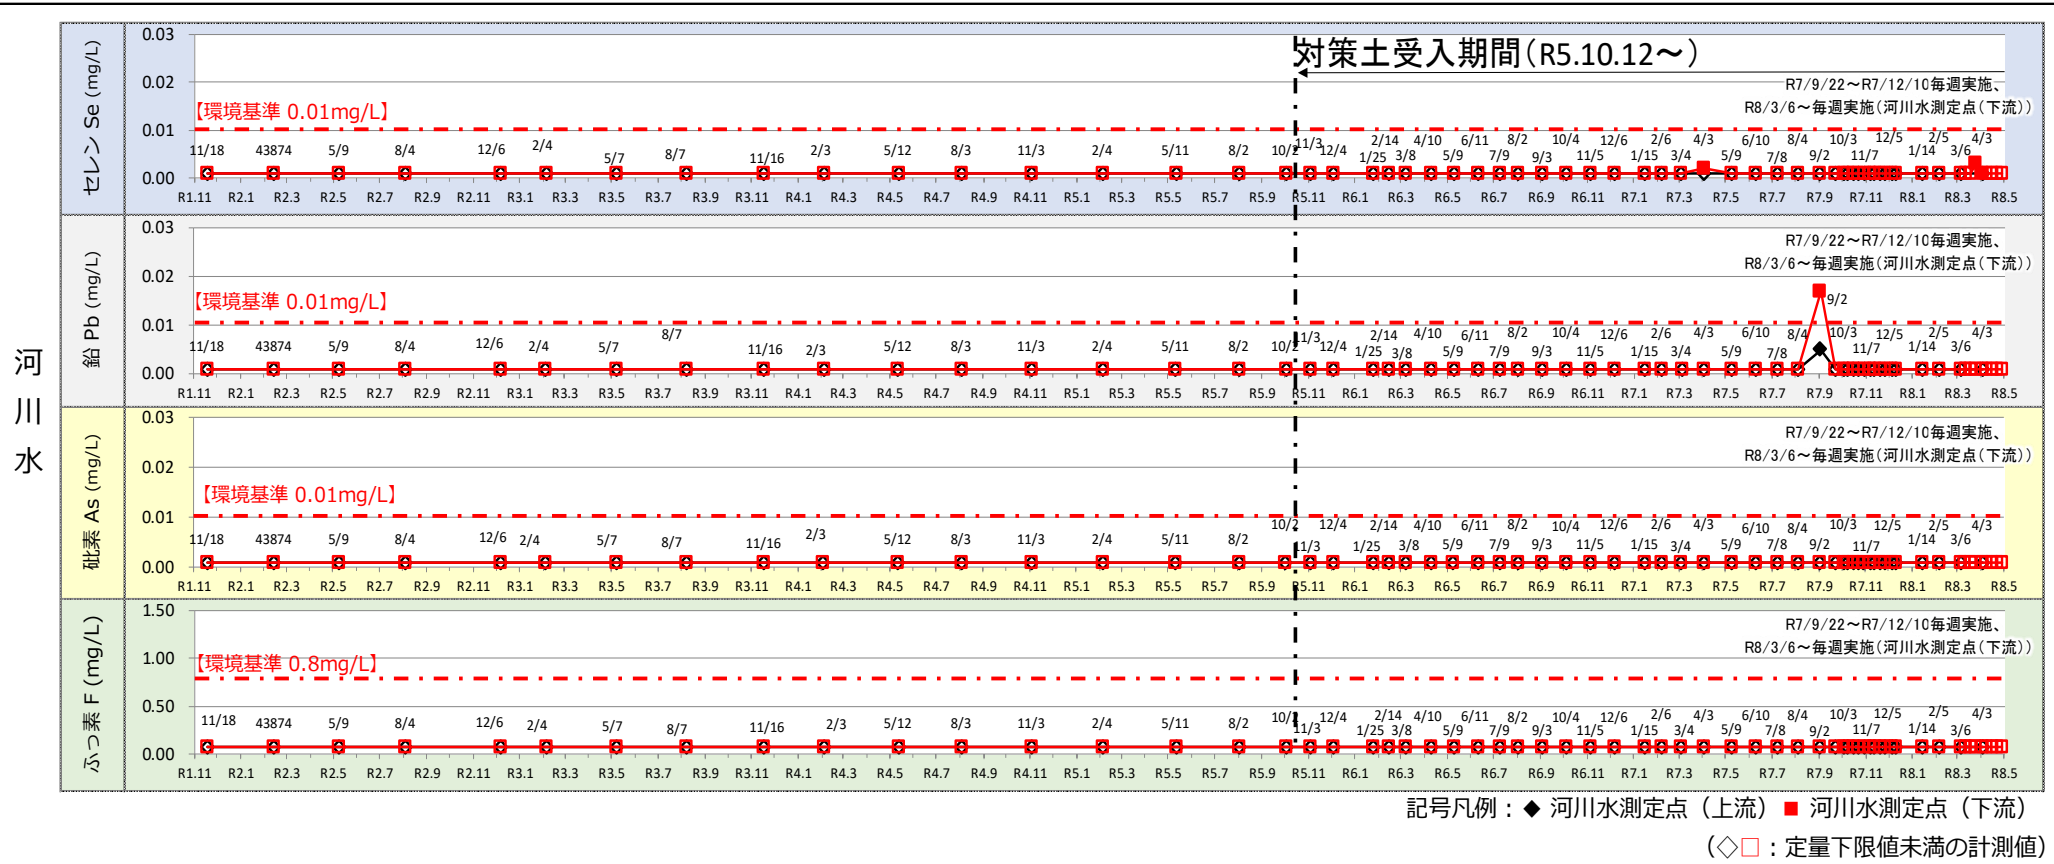
※河川水測定点(下流)は、地下水測定点③にてセレンの計測結果が基準値を超過したことを受けて、R8.3.6よりモニタリングを強化しています。

- 鉛について、R7.9.2に河川水測定点(下流)において計測結果が基準値を超過しましたが、当該時点では鉛を含む対策土の受入れは行っていないことから、基準値超過の原因は対策土の搬入によるものではないと判断しています。
