# 対策土受入地のモニタリング結果 <仁木町長沢西・南地区>

## ○ モニタリング結果(地下水)

## ○ モニタリング結果(河川水) 発生土受入地における鉛・砒素の濃度の推移

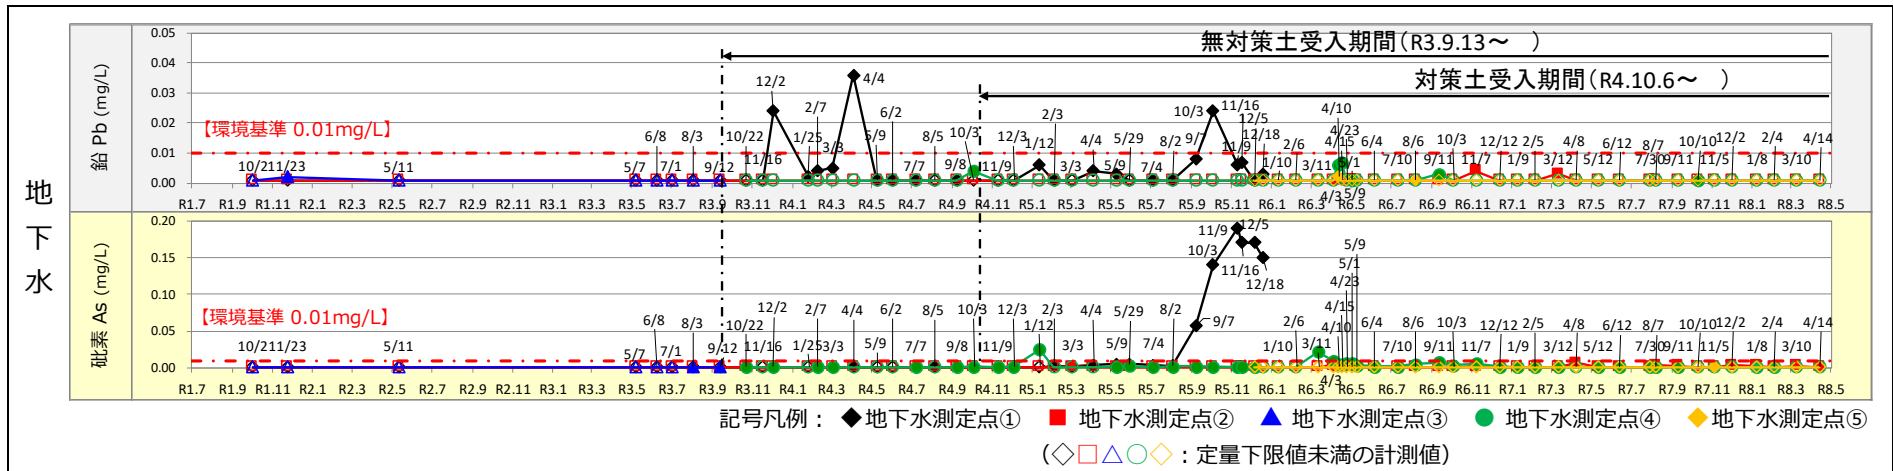
### 発生土受入地における鉛・砒素の濃度の推移

- ・ R3.12.2及びR4.4.4の鉛の計測結果が基準値を超過していますが、対策土受入開始前のため、対策土による影響ではございません。
- ・ R5.1.12、R6.3.11の砒素の計測結果が基準値を超過していますが、その後のモニタリング強化で基準値の超過は認められなかったことから、対策土による影響ではないと考えておりますが、今後も計測結果を注視していきます。
- ・ R5.9の採水以降、砒素の計測結果が基準値を超過していますが、当該観測孔が施工の進捗により盛土範囲内に入ったが観測用パイプを継ぎ足して観測を継続した影響によるものであるため、当該孔は廃止し、盛土範囲外に別途観測孔を設置して、モニタリングを継続しました。なお、当該孔の廃止に伴い、11月、12月の観測頻度を増やしています。
- ・ R5.10.3の鉛の計測結果が基準値を超過していますが、対策土に溶出量基準を超過する鉛が含まれていないこと、対策土受入開始前にも基準の超過が認められたことから、対策土による影響ではございません。

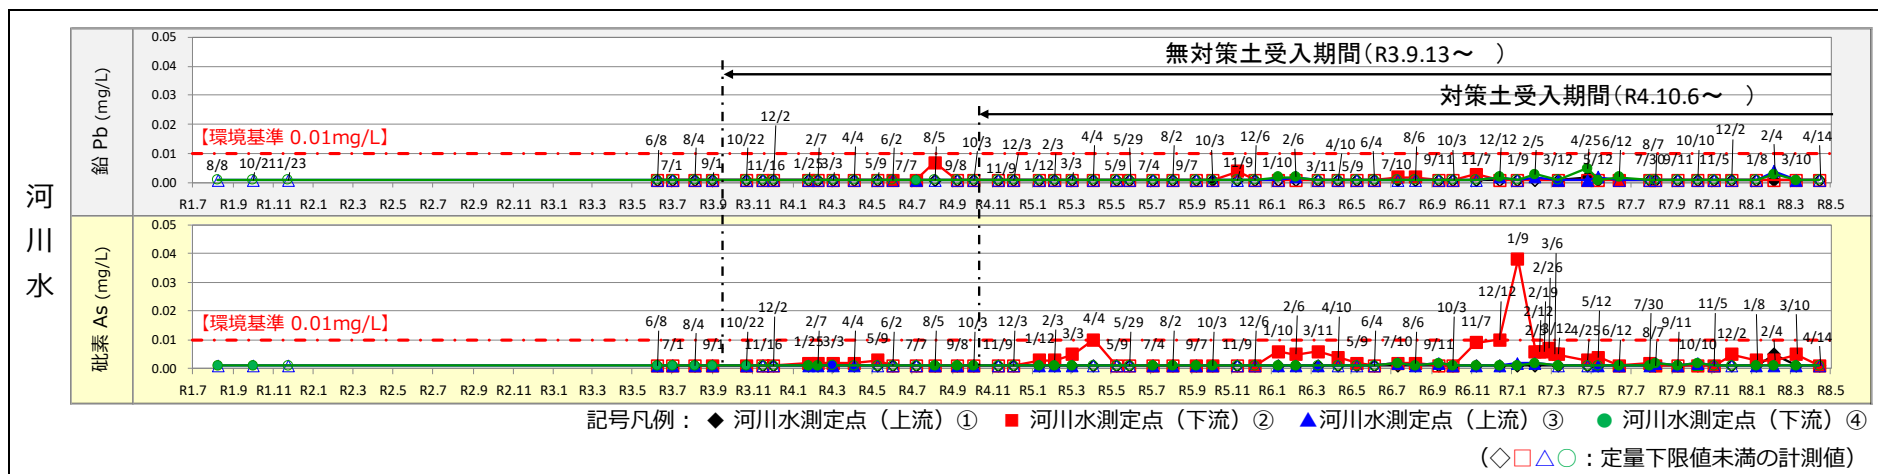
※ R7.1採水で砒素が環境基準を超過しました。これを受け、2月から観測を強化(1回/月→1回/週)しましたが、6週連続で環境基準の超過は認められませんでした。このため、現在は通常の観測(1回/月)を継続しています。
