# 対策土受入地のモニタリング結果 <仁木町長沢西・南地区>

## ○ モニタリング結果(地下水)

### 発生土受入地における鉛・砒素の濃度の推移

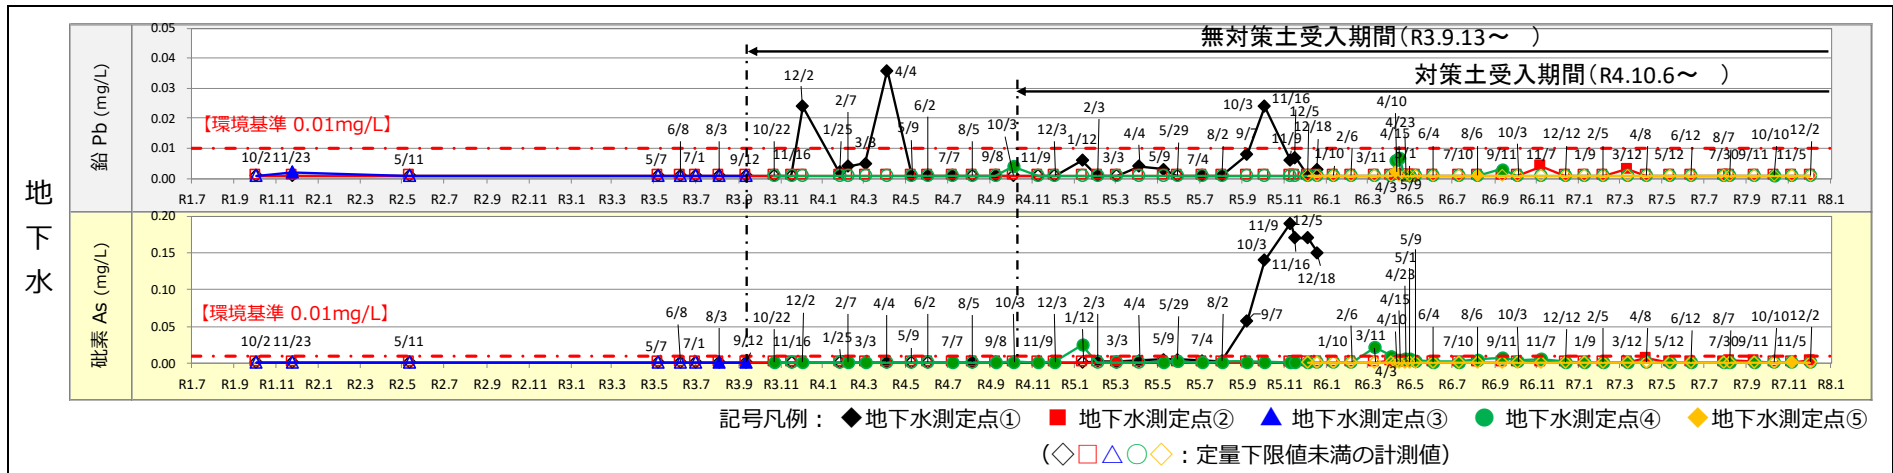
- ・ R3.12.2及びR4.4.4の鉛の計測結果が基準値を超過していますが、対策土受入開始前のため、対策土による影響ではございません。
- ・ R5.1.12、R6.3.11の砒素の計測結果が基準値を超過していますが、その後のモニタリング強化で基準値の超過は認められなかったことから、対策土による影響ではないと考えておりますが、今後も計測結果を注視していきます。
- ・ R5.9の採水以降、砒素の計測結果が基準値を超過していますが、当該観測孔が施工の進捗により盛土範囲内に入ったが観測用パイプを継ぎ足して観測を継続した影響によるものであるため、当該孔は廃止し、盛土範囲外に別途観測孔を設置して、モニタリングを継続しました。なお、当該孔の廃止に伴い、11月、12月の観測頻度を増やしています。
- ・ R5.10.3の鉛の計測結果が基準値を超過していますが、対策土に溶出量基準を超過する鉛が含まれていないこと、対策土受入開始前にも基準の超過が認められたことから、対策土による影響ではございません。

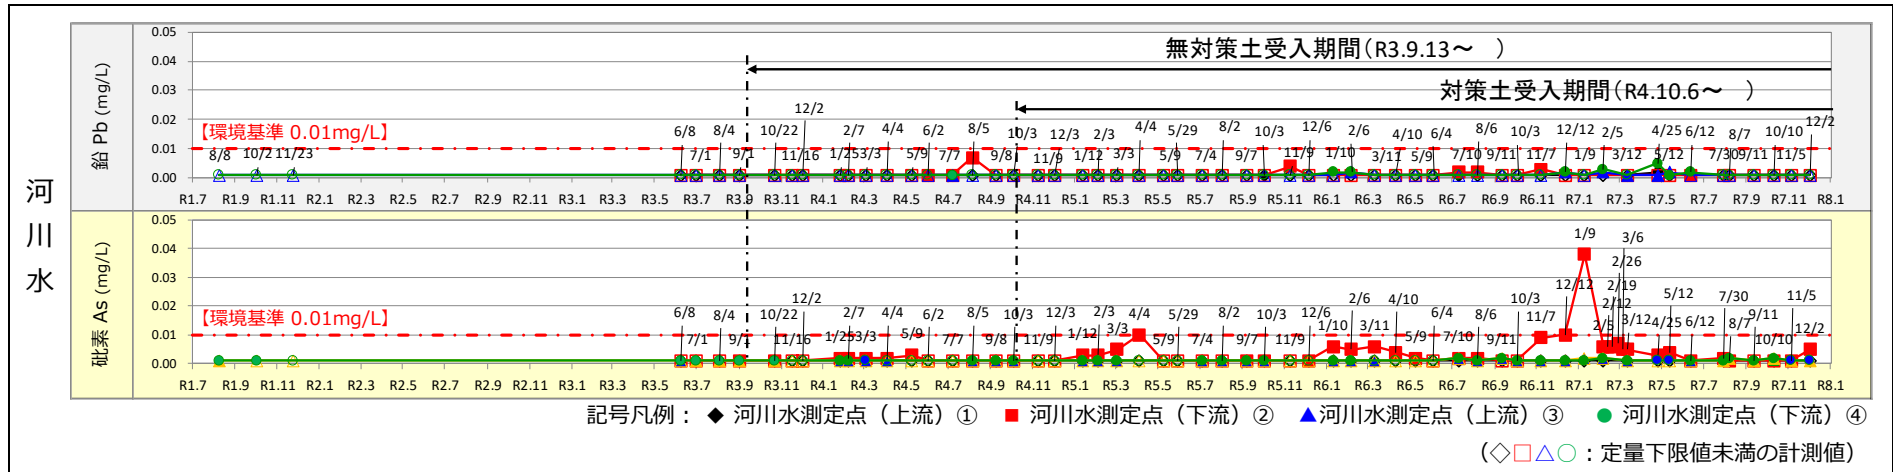
- ※ 定量下限値未満の計測値は定量下限値(鉛・砒素:0.001mg/L)として記載しています。
- ※ R5.6の採水について、当受入地を担当している調査会社・分析機関の混雑が見込まれたことから、時期を早めて R5.5.29に採水しました。
- ※ R7.1採水で砒素が環境基準を超過しました。これを受け、2月から観測を強化(1回/月→1回/週)しましたが、6週連続で環境基準の超過は認められませんでした。このため、現在は通常の観測(1回/月)を継続しています。
- ※ グラフ凡例の上流、下流の記載は、受入地に対して、上流側の測定点か、下流側の測定点かを表すものです。
