# 対策土受入地のモニタリング結果 <仁木町長沢西・南地区>

## ○ モニタリング結果(地下水)

## ○ モニタリング結果(河川水)

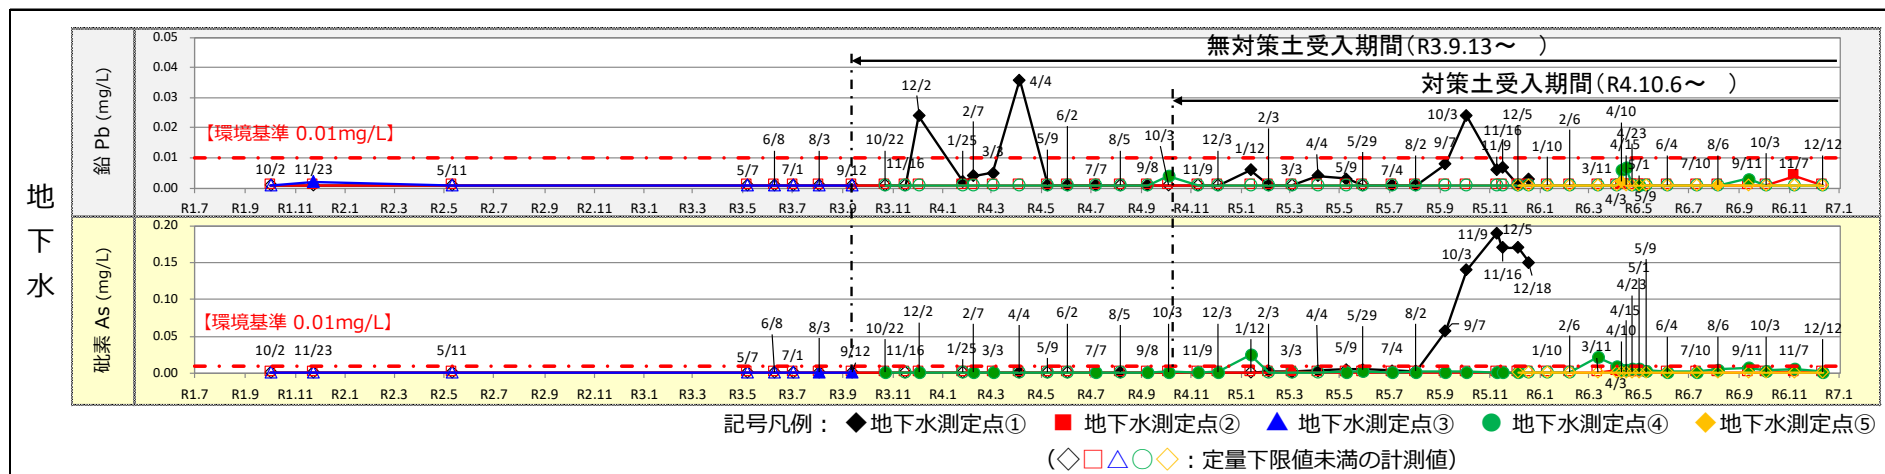
### 発生土受入地における鉛・砒素の濃度の推移

※ R3.12.2及びR4.4.4の鉛の計測結果が基準値を超過していますが、対策土受入開始前のため、対策土による影響ではございません。

※ R5.1.12、R6.3.11の砒素の計測結果が基準値を超過していますが、その後のモニタリング強化で基準値の超過は認められなかったことから、対策土による影響ではないと考えておりますが、今後も計測結果を注視していきます。

※ R5.9の採水以降、砒素の計測結果が基準値を超過していますが、当該観測孔が施工の進捗により盛土範囲内に入ったが観測用パイプを継ぎ足して観測を継続した影響によるものであるため、当該孔は廃止し、盛土範囲外に別途観測孔を設置して、モニタリングを継続しました。なお、当該孔の廃止に伴い、11月、12月の観測頻度を増やしています。

※ R5.10.3の鉛の計測結果が基準値を超過していますが、対策土に溶出量基準を超過する鉛が含まれていないこと、対策土受入開始前にも基準の超過が認められたことから、対策土による影響ではございません。
