神奈川東部方面線 相鉄・東急直通線 ^{はざわ}羽沢トンネル内の

軌道敷設工事の現地調査結果と対応について

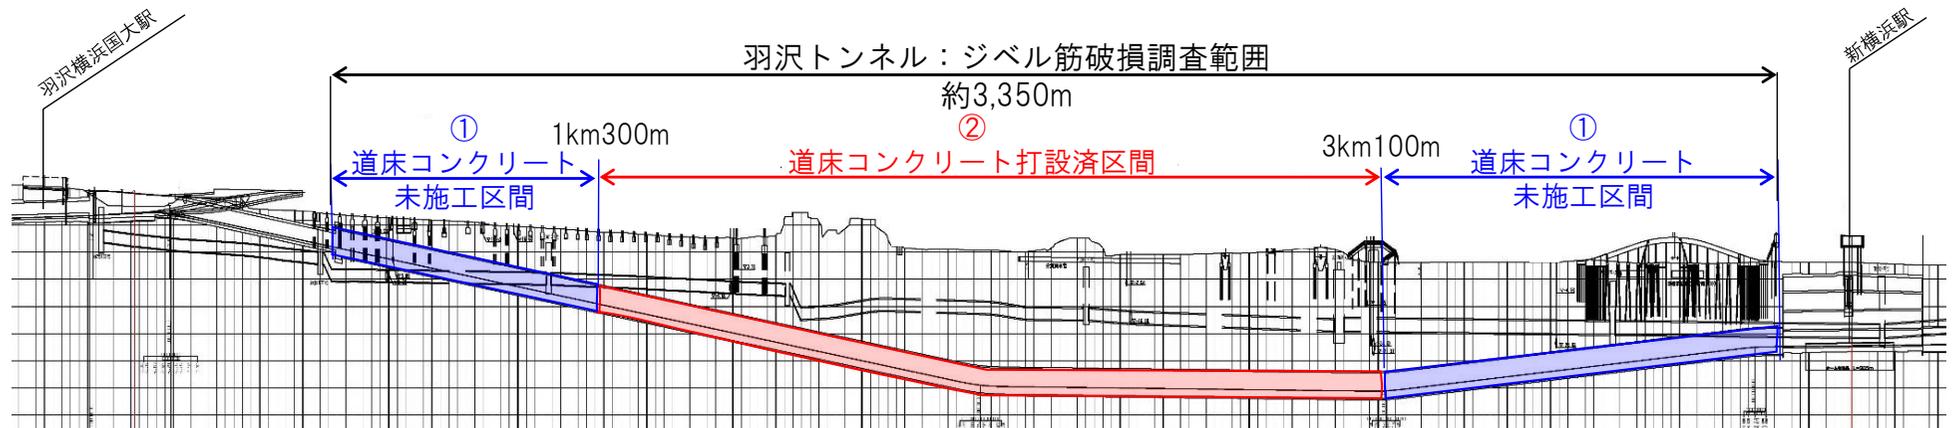
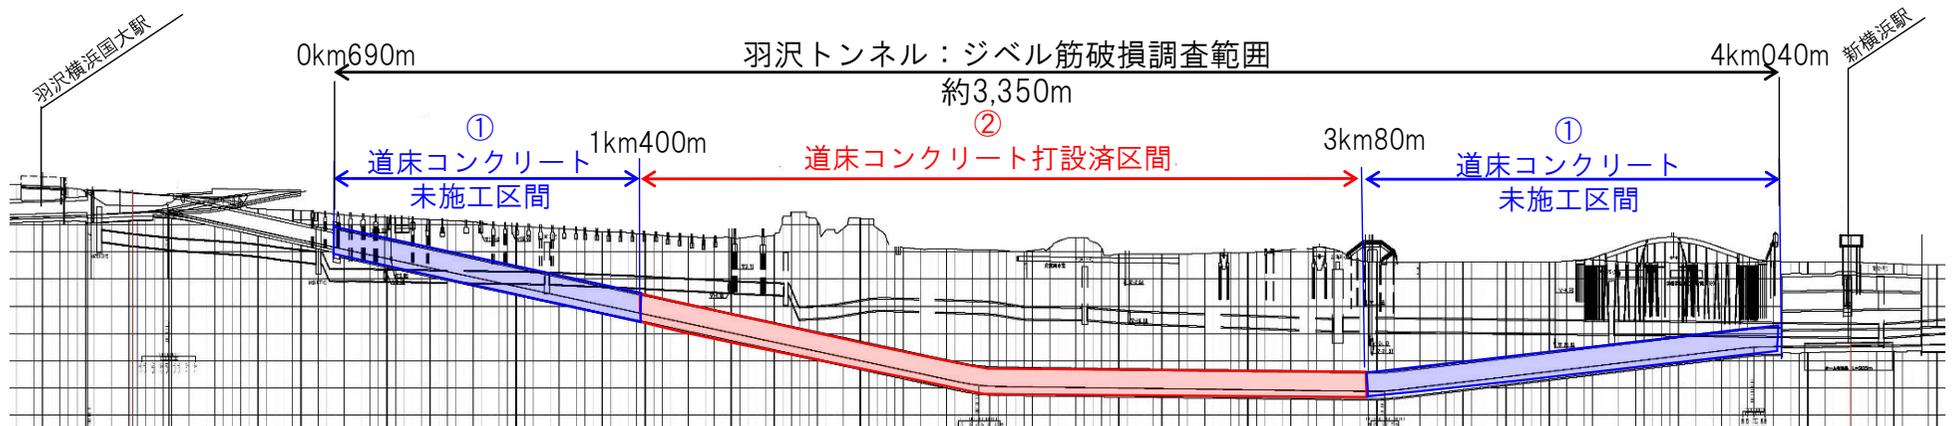
現在の道床コンクリート施工状況および今回実施したジベル筋破損調査範囲は以下のとおりです。

青：道床コンクリート未施工区間（一部は鉄筋組立済）

赤：道床コンクリート打設済区間

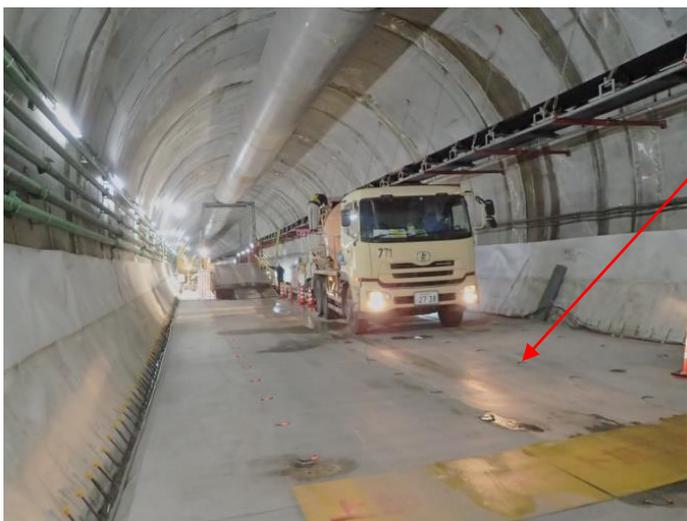
写真1：トンネル内を走行する工事用車両

一般に、ジベル筋設置後にトンネル内の作業のための重機・運搬車両がジベル筋上をやむを得ず走行するため（写真1）、ジベル筋の一部に破損が生じることがあります。通常、ジベル筋が破損した場合は、道床コンクリート部の鉄筋組立時に破損個所のジベル筋を補修したうえで道床コンクリートを打設します。

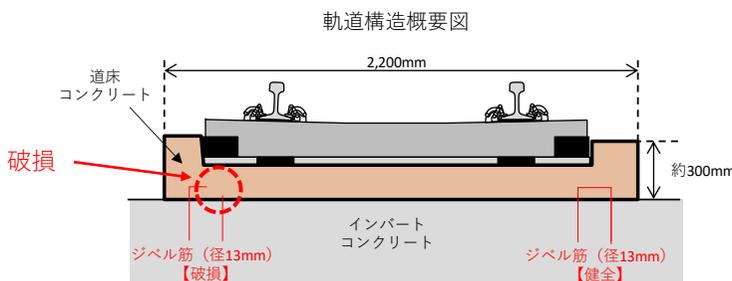
道床コンクリートの未施工区間は、目視による確認を行い、調査対象 4,932本のうち、420本のジベル筋が破損していることを確認しました。（破損率8.5%）

今回確認されたジベル筋の破損	(参考) 健全な状態のジベル筋

ジベル筋破損個所についてはジベル筋を補修し、機構と受注者とのジベル筋の設置状況を確認した上で道床コンクリートの打設を行います。
