令和2年6月24日
鉄道・運輸機構 東京支社

神奈川東部方面線新横浜トンネルに係る地盤変状検討委員会

〈令和2年6月12日に発生した横浜市道環状2号線の陥没について〉

第1回の議事内容

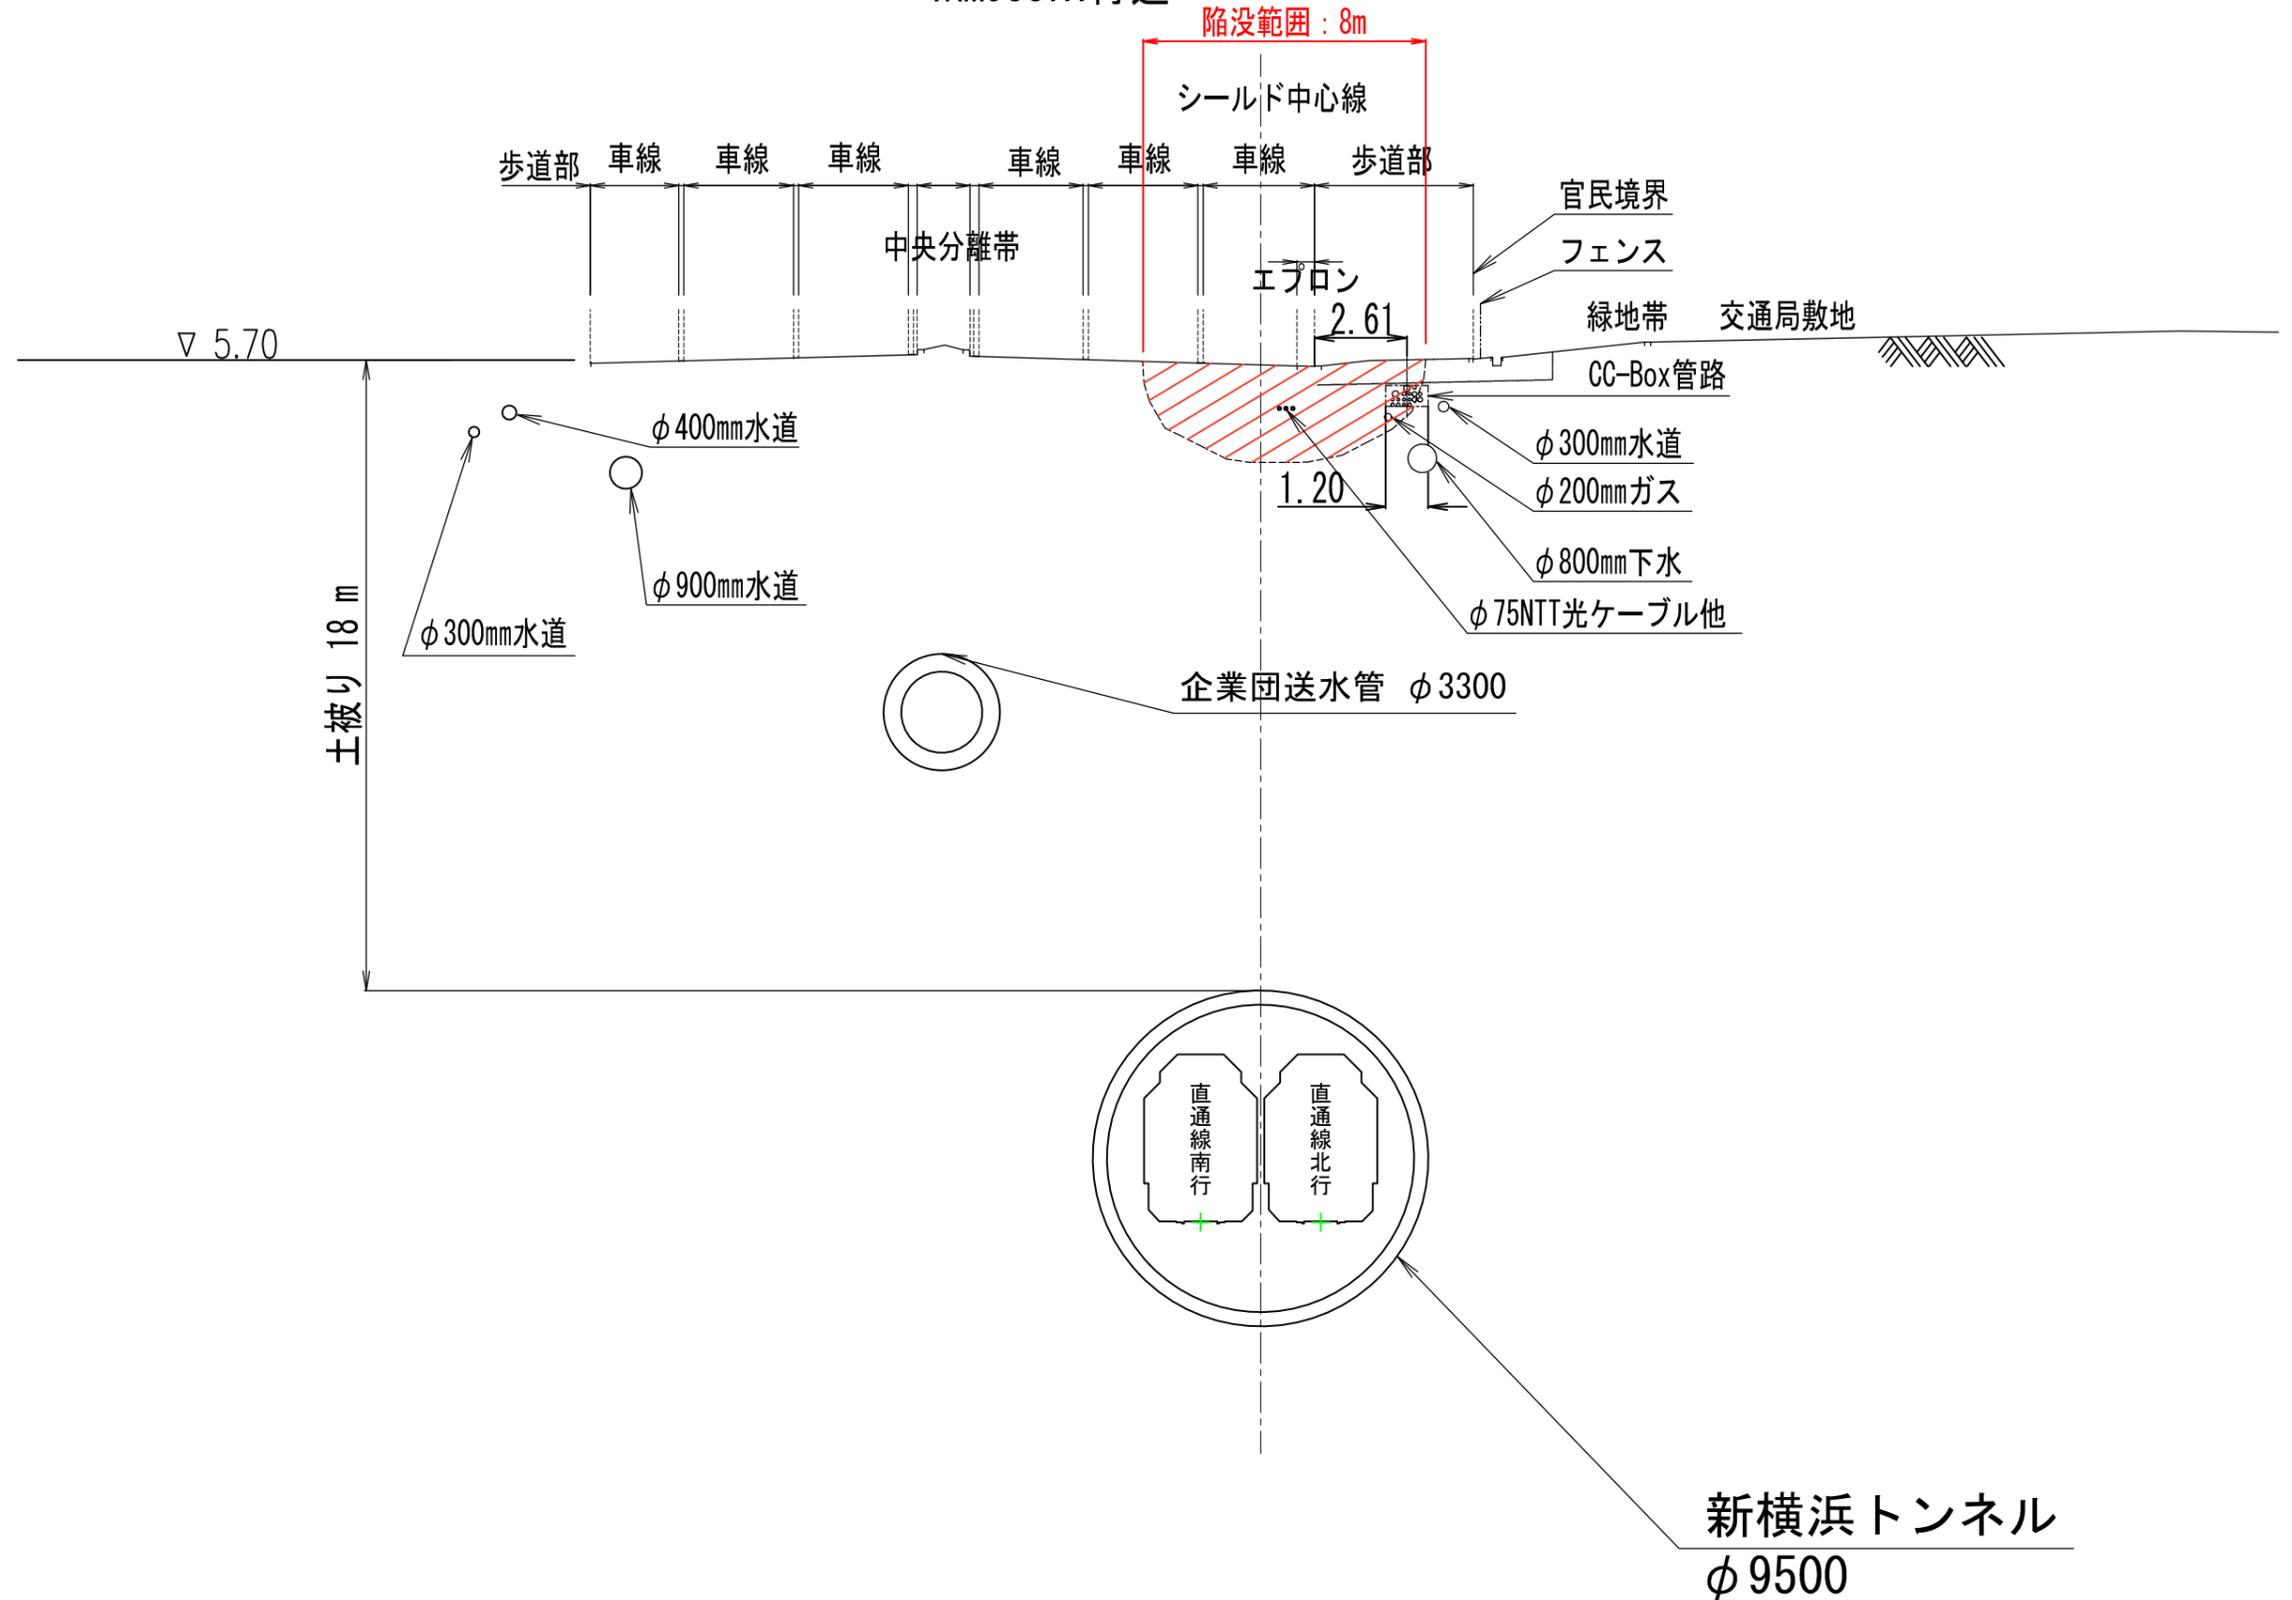
断面図

綱島方から新横浜方を望む
4km955m付近

注) 陥没範囲は推定である
