神奈川県東部方面線新横浜トンネルに係る地盤変状検討委員会

<令和2年6月12日及び6月30日に発生した横浜市道環状2号線の陥没について>

第4回の議事内容

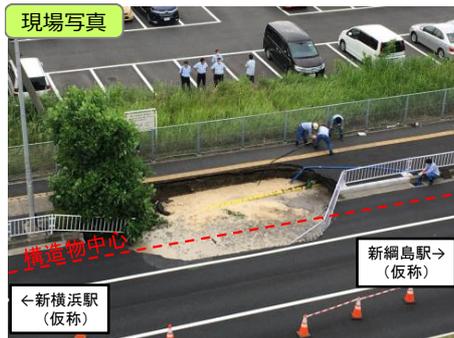
【1回目：令和2年6月12日発生】

（1回目）11m×8m×深さ4m程度の陥没

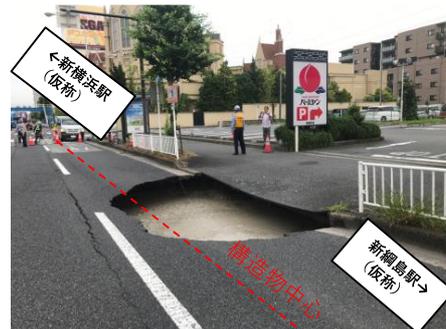
【2回目：令和2年6月30日発生】

（2回目）7m×6m×深さ2m程度の陥没

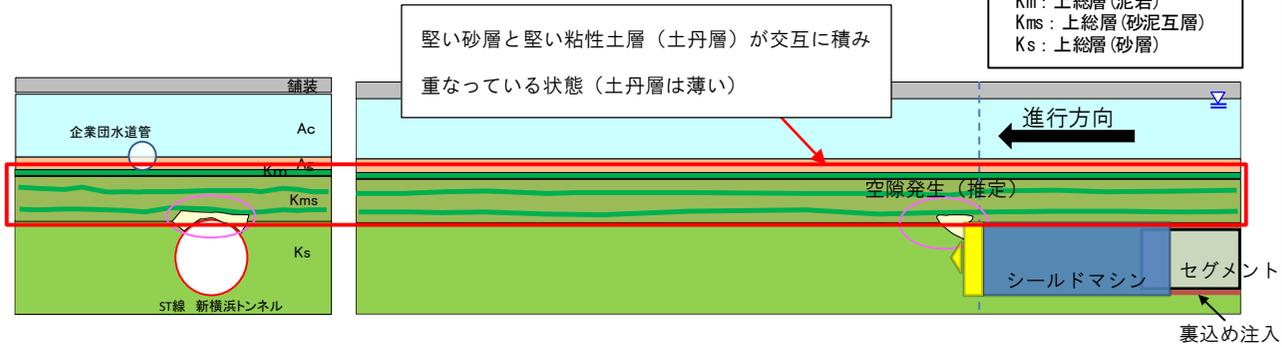
- ・通常の状態では、N 値 50 以上の極めて安定した層であるが、拘束圧を失い地下水の浸透力を受けると流動性が高くなる上総層砂層であった。
- ・流動化しやすい砂層に対して、泥水密度が不十分な状態であった。
- ・掘削停止中または低速掘進時に、シールドマシン上部の砂層が泥水に長時間さらされるとともに閉塞に伴う圧力変動を受けることにより不安定化し、天端部より砂層が流動的に切羽内に流入した。
- ・これによりシールドマシン上部に空隙が発生した。
- ・シールド工法では、セグメントと地山との間に裏込め注入が行われるが、当該区間では空隙を埋めるまでの充填は行われなかった。

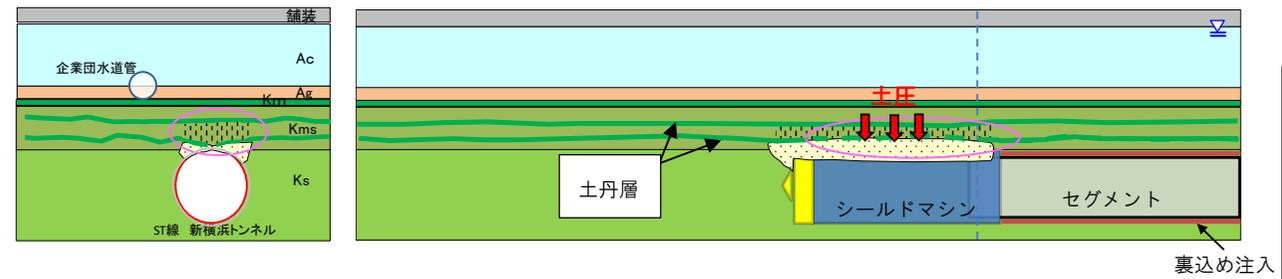
- ・シールドマシンの停止中または低速掘進に伴い一部の区間において、天端の地山が崩壊して取り込みすぎが発生したことにより、空隙が連続的に形成された。これにより、砂層上部の土丹層は支持を失い、上からの土圧に耐えられなくなり、崩落した。

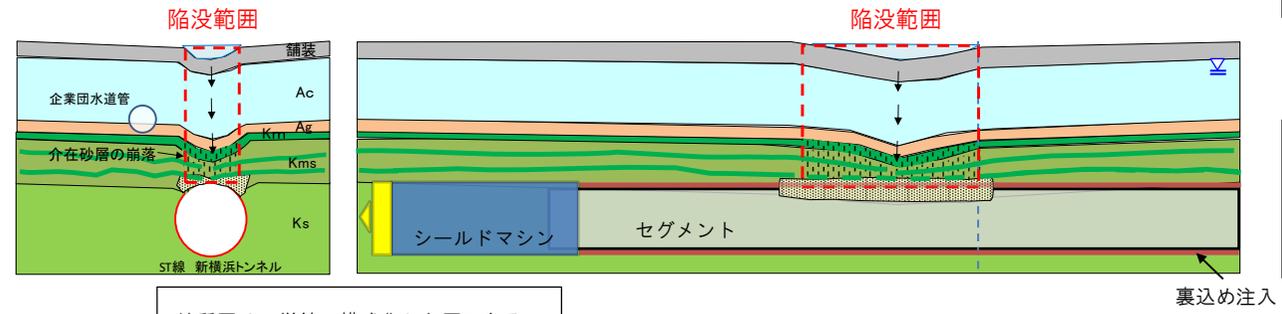
- ・さらにその上部の層も時間の経過とともに崩落し、シールドマシン通過後ある程度の時間が経過した後に道路陥没が発生した。
