神奈川東部方面線新横浜トンネルに係る地盤変状検討委員会

報告書

令和2年8月2日

独立行政法人 鉄道建設・運輸施設整備支援機構 東京支社

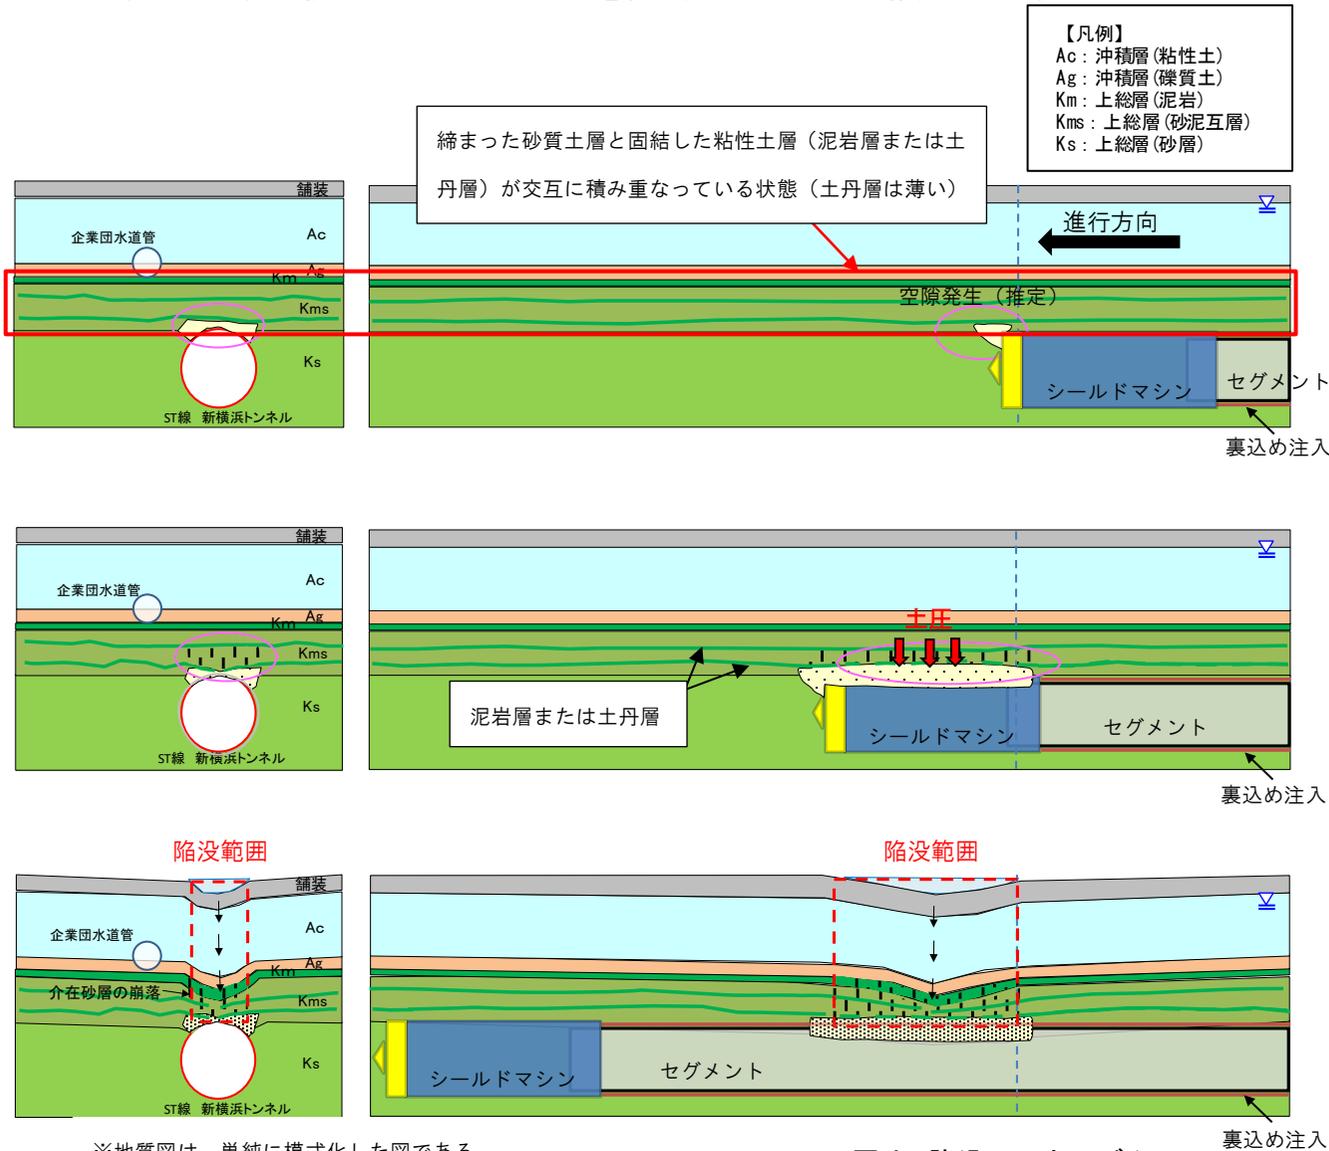
図4 陥没のメカニズム

また、地表面の変位は計測していたが、土砂の取込みによってシールドマシン上部に空隙が生じ、その後、空隙上部の堅い粘性土層（粘性層または土丹層）を通して進行性破壊が進み、地表面陥没に至ったと推定される。その結果、地表面変位計測による地盤変位の予兆の把握と、それによる裏込め注入量の見直し、補足注入などの早期対応ができなかったと推定された。このメカニズムを、**図 4** にまとめた。

○ 陥没は下記の模式図に示すステップを経て発生したものと推定された。

- ・上総層は通常の状態では、N値50以上の極めて安定した層であるが、砂質土層の拘束圧が解放されて地下水の浸透力を受けると流動性が高くなる。
- ・流動化しやすい砂質土層に対して、泥水密度が不十分な状態であった。
- ・掘削停止中または低速掘進時に、シールドマシン上部の砂質土層が泥水に長時間さらされるとともに閉塞に伴う圧力変動を受けることにより不安定化し、天端部より砂質土層が流動的に切羽内に流入した。
- ・これによりシールドマシン上部に空隙が発生した。
- ・シールド工法では、セグメントと地山との間隙に裏込め注入が行われるが、当該区間では空隙を埋めるまでの充填は行われなかった。

- ・シールドマシンの停止中または低速掘進に伴い一部の区間において、天端の地山が崩壊して取込みすぎが発生したことにより、空隙が連続的に形成された。これにより、砂質土層上部の粘土質層(泥岩または土丹層)は支持を失い、上からの土圧に耐えられなくなり崩落した。

- ・さらにその上部の層も時間の経過とともに崩落し、シールドマシン通過後ある程度の時間が経過した後に道路陥没が発生した。

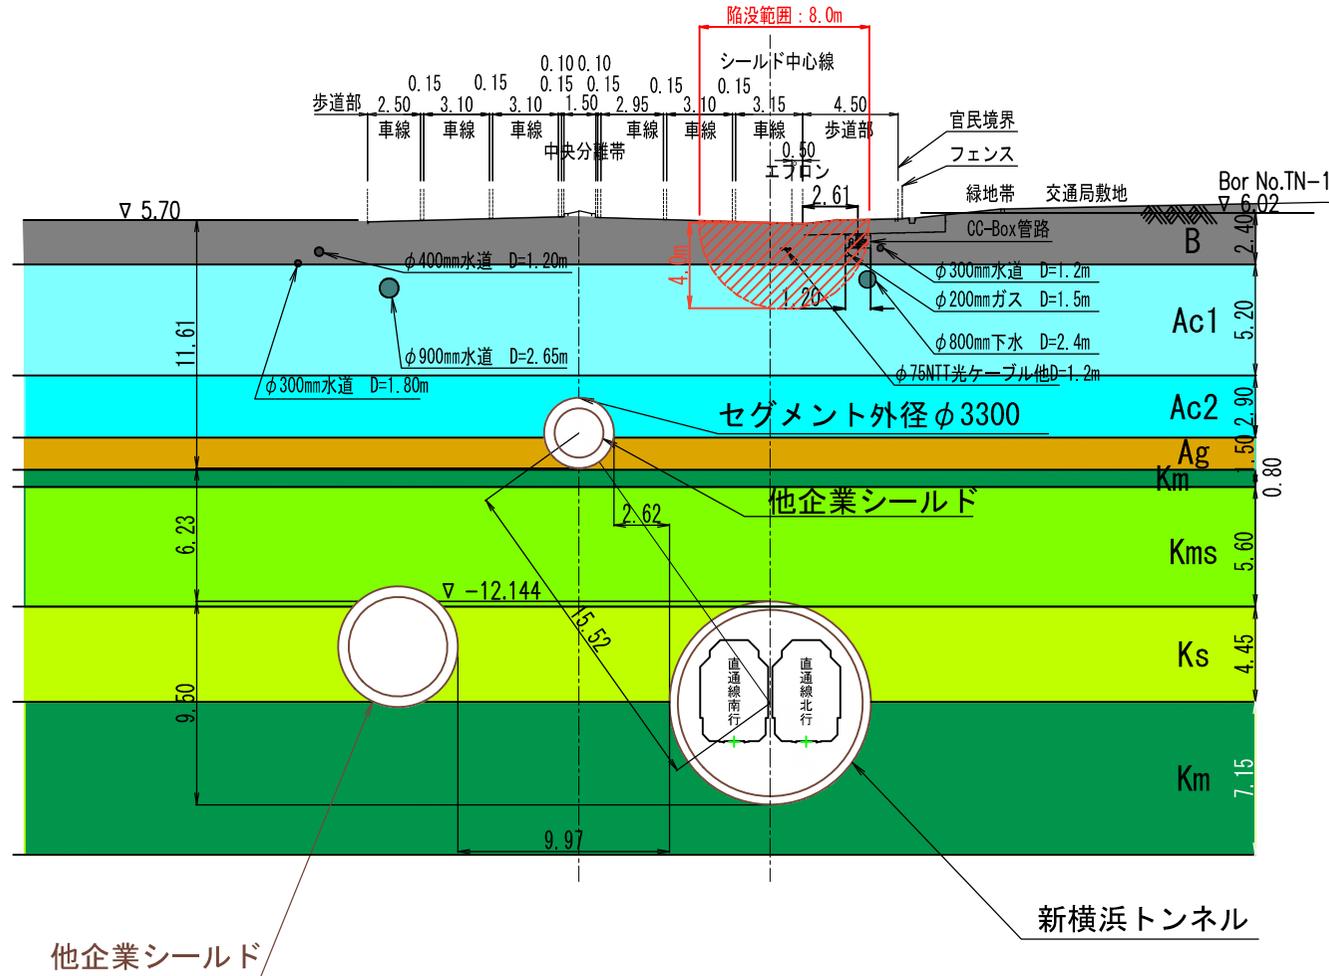
6月30日 陥没位置断面図 (5km257m) 新綱島方から新横浜方を望む

注・陥没範囲は推定である
 ・地質は近傍のボーリング調査 (No. TN-13) の結果によるものである。

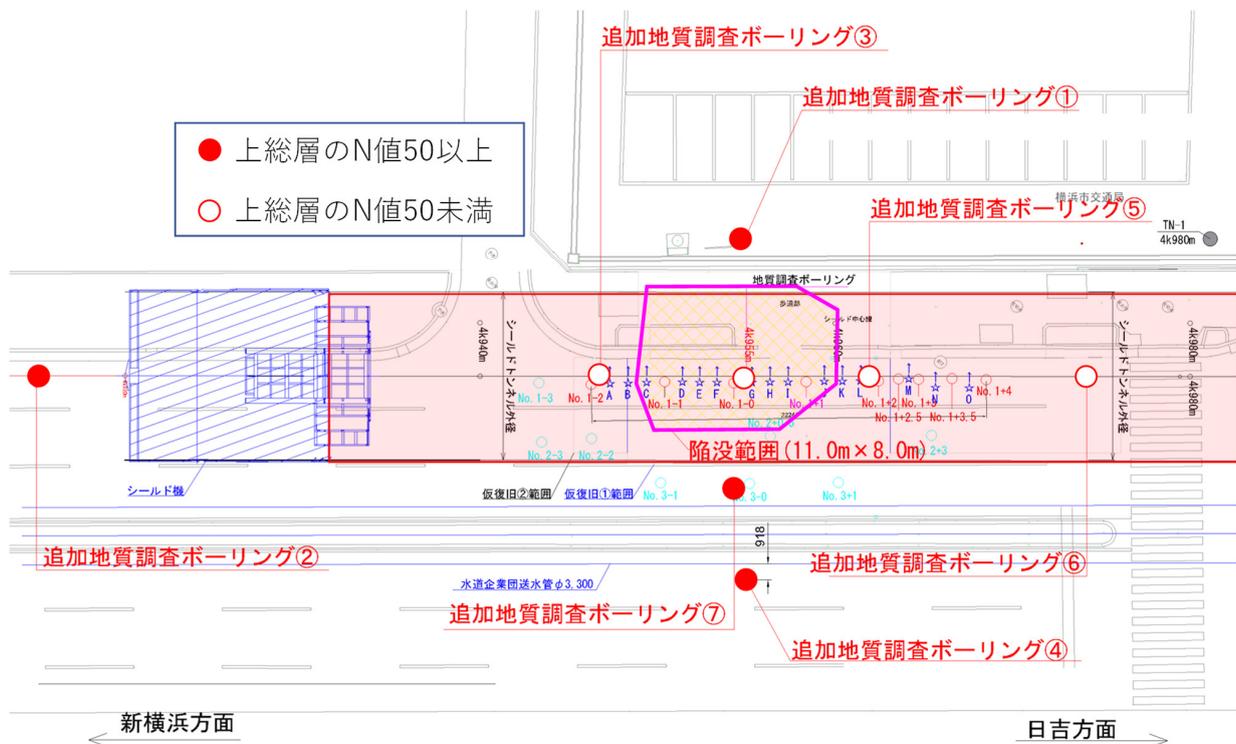
図 3-1 地質調査の結果（1 回目の陥没箇所）

(1) 1回目の陥没箇所

- ・ 陥没が発生した結果、上総層の上面が周囲よりも深く、上総層の一部が圧縮されていた。

- ・ トンネル掘進範囲では、上部の上総層の N 値が下がっており、緩みが広がっていた。一方で、トンネル前方および両側方では、事前調査と同様に上総層は健全な状態であった。
- ・ 充填注入を実施した箇所では、沖積層まで注入材が回っているが、側方の調査箇所までは入っていなかった。

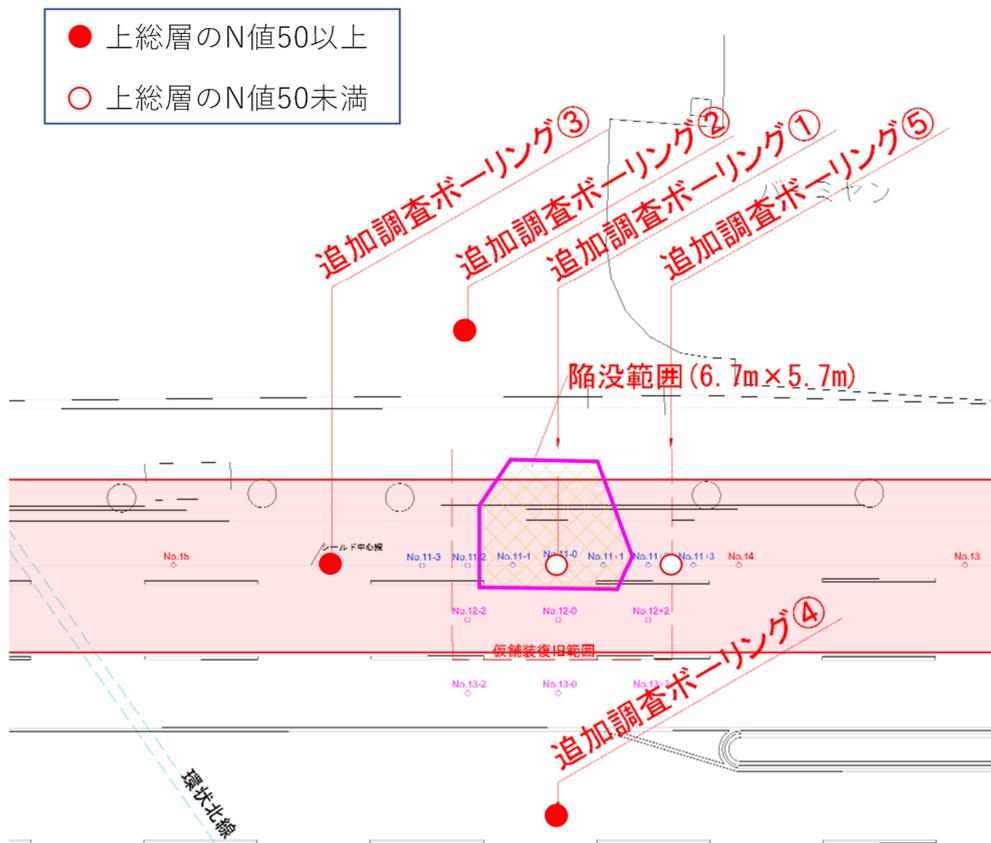
図 3-2 地質調査の結果（2 回目の陥没箇所）

(2) 2 回目の陥没箇所

- ・ 陥没が発生した結果、上総層の上面が周囲よりも深く、上総層の一部が圧縮されていた。
- ・ トンネル掘進範囲では、1 箇所を除き、上部の上総層の N 値が下がっており、緩みが広がっていた。また、両側方では、事前調査と同様に上総層は健全な状態であった。
- ・ 充填注入を実施した箇所では、沖積層まで注入材が回っているが、側方の調査箇所までは入っていなかった。

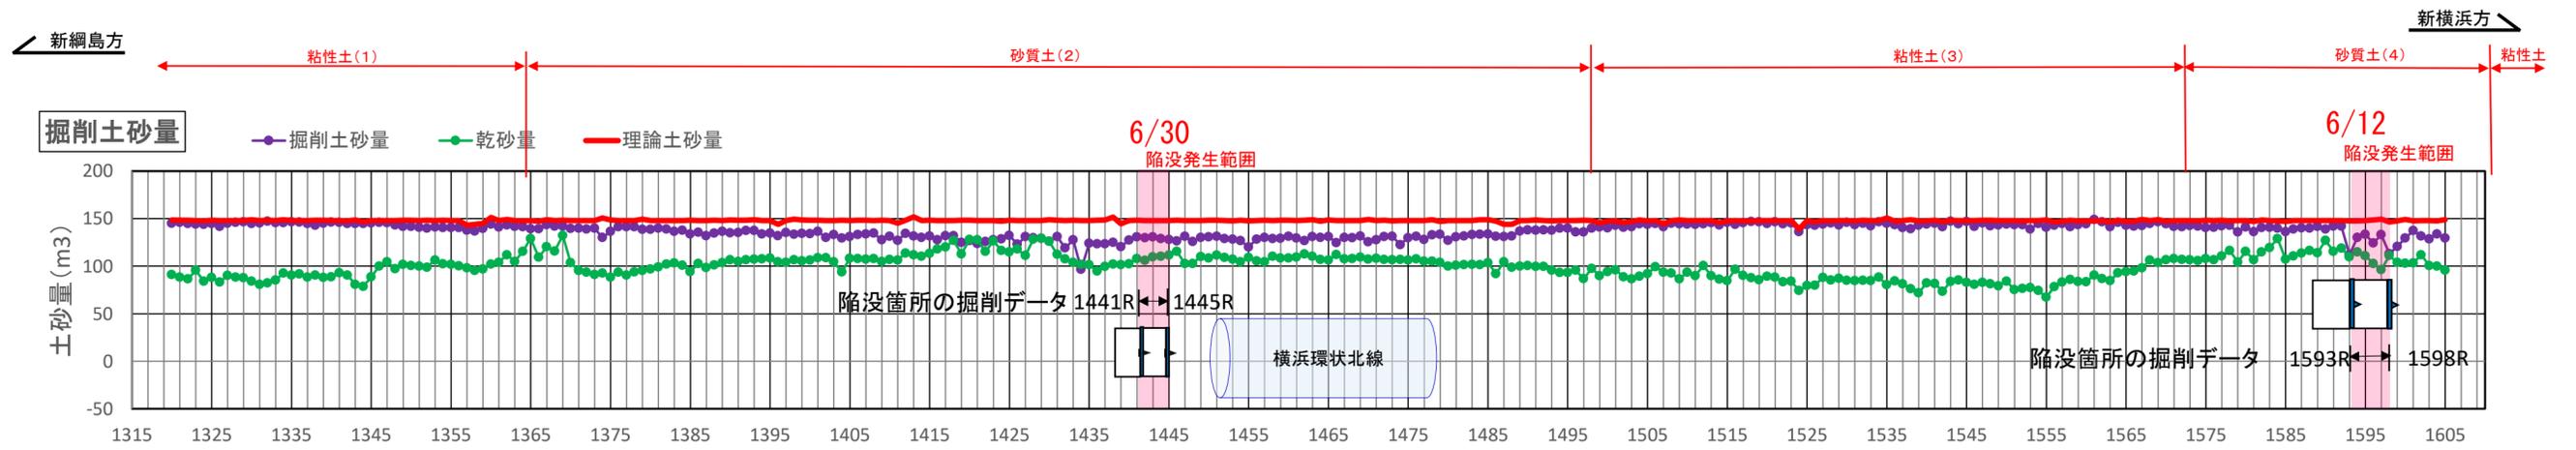
図4-7 掘進データ(リング平均値)(掘削土砂量)

- ・粘性土(1)区間では、理論掘削土量(断面積×掘進長)と実掘削土量(排泥流量－送泥流量の積算)は、ほぼ等しく推移する。
 - ・砂質土(2)区間では、理論掘削土量に比べて、実掘削土量が15%程度少なく、泥水の砂層への浸透による泥膜の形成(逸泥)が発生した。
 - ・粘性土(3)区間に入ると、理論掘削土量(断面積×掘進長)と実掘削土量(排泥流量－送泥流量の積算)は、ほぼ等しく推移する。
 - ・砂質土(4)区間では、理論土量に比べて実掘削土量は少なく泥水の砂層への浸透による泥膜の形成(逸泥)が発生した。
- この時の砂層の割合は、ほぼ100%(乾砂量/掘削土量)であった。
 なお、今回砂岩の閉塞に伴う撤去による排泥のロスは考えない。

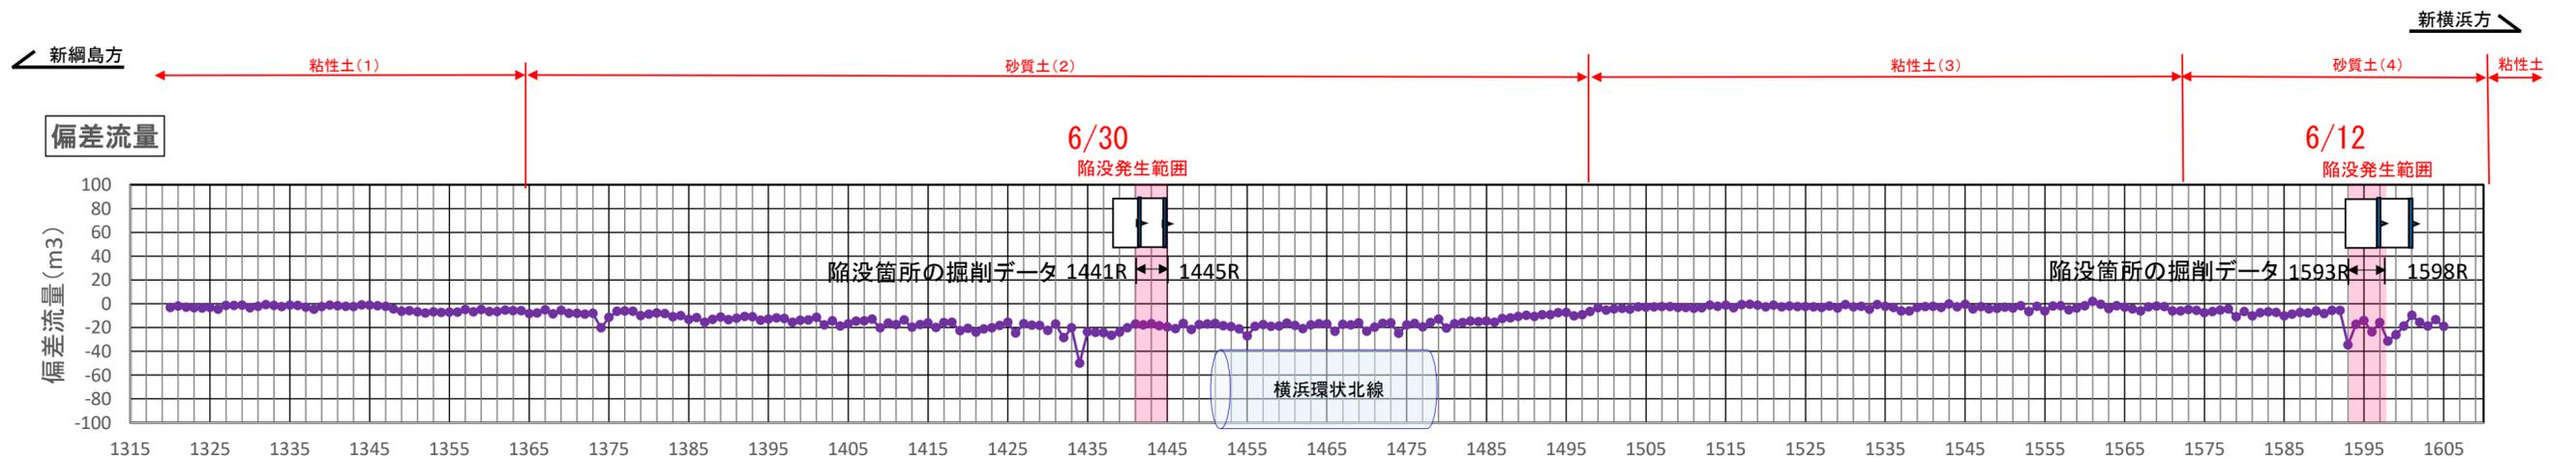
図4-8 掘進データ(リング平均値)(偏差流量)

- ・粘性土(1)区間では、偏差流量が管理目標値(0%～-5%)で推移する。
- ・砂質土(2)区間では、偏差流量が常にマイナス(-)で、泥水の砂層への浸透による泥膜の形成(逸泥)は、1434Rで33%、その他で13%となった。
- ・粘性土(3)区間に入ると、偏差流量が管理目標値(0%～-5%)に改善し、理論掘削土量(断面積×掘進長)と実掘削土量(排泥流量－送泥流量の積算)は、ほぼ等しく推移する。
- ・砂質土(4)区間では、理論土量に比べて実掘削土量は少なく泥水の砂層への浸透による泥膜の形成(逸泥)が発生し、1593Rで23%、1598Rで21%となった。

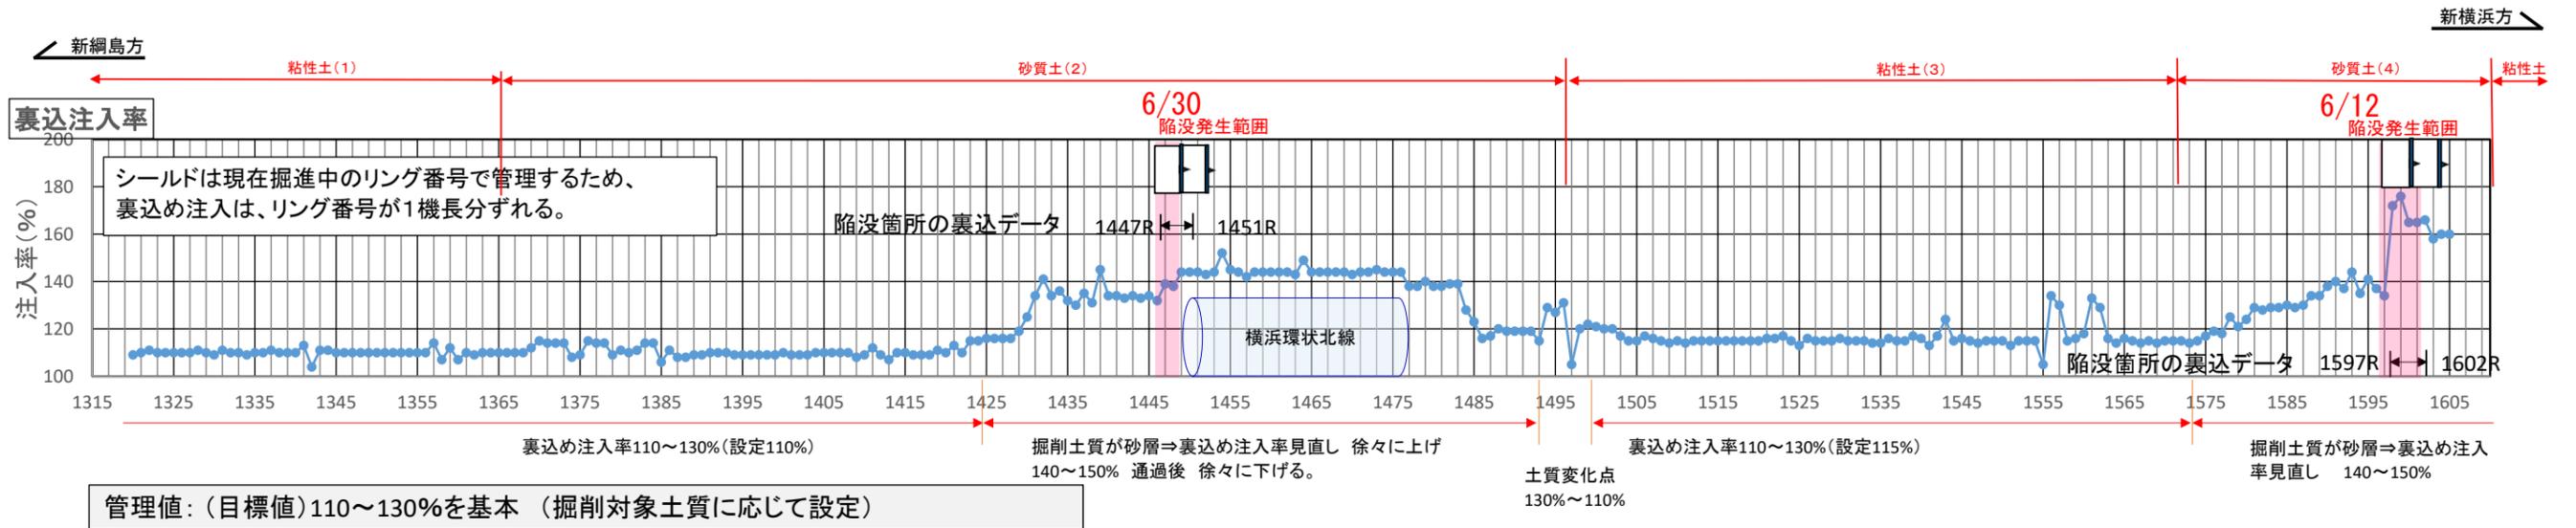
図4-9 掘進データ (リング平均値) (裏込め注入率)

- 粘性土(1)区間では、110%の注入率で設定した。
- 砂質土(2)区間では、1425R以降で掘削断面が砂層主体になったため、注入率の目標値を見直し、横浜環状北線の上越し区間は、注入率を140~150%とした。
- 粘性土(3)区間では、115%の注入率で推移している。1496Rおよび1555~1560Rでは、粘性土と砂質土の土質変化点に近いことから、注入率を上げて状況を確認した。
- 砂質土(4)区間では、1580Rから掘削断面が砂層主体になったため、130~140%の注入率で管理した。1598Rは地上の路面計測で-2mmの結果が継続したこと、地盤変状とらえて注入率を上げる判断をした。

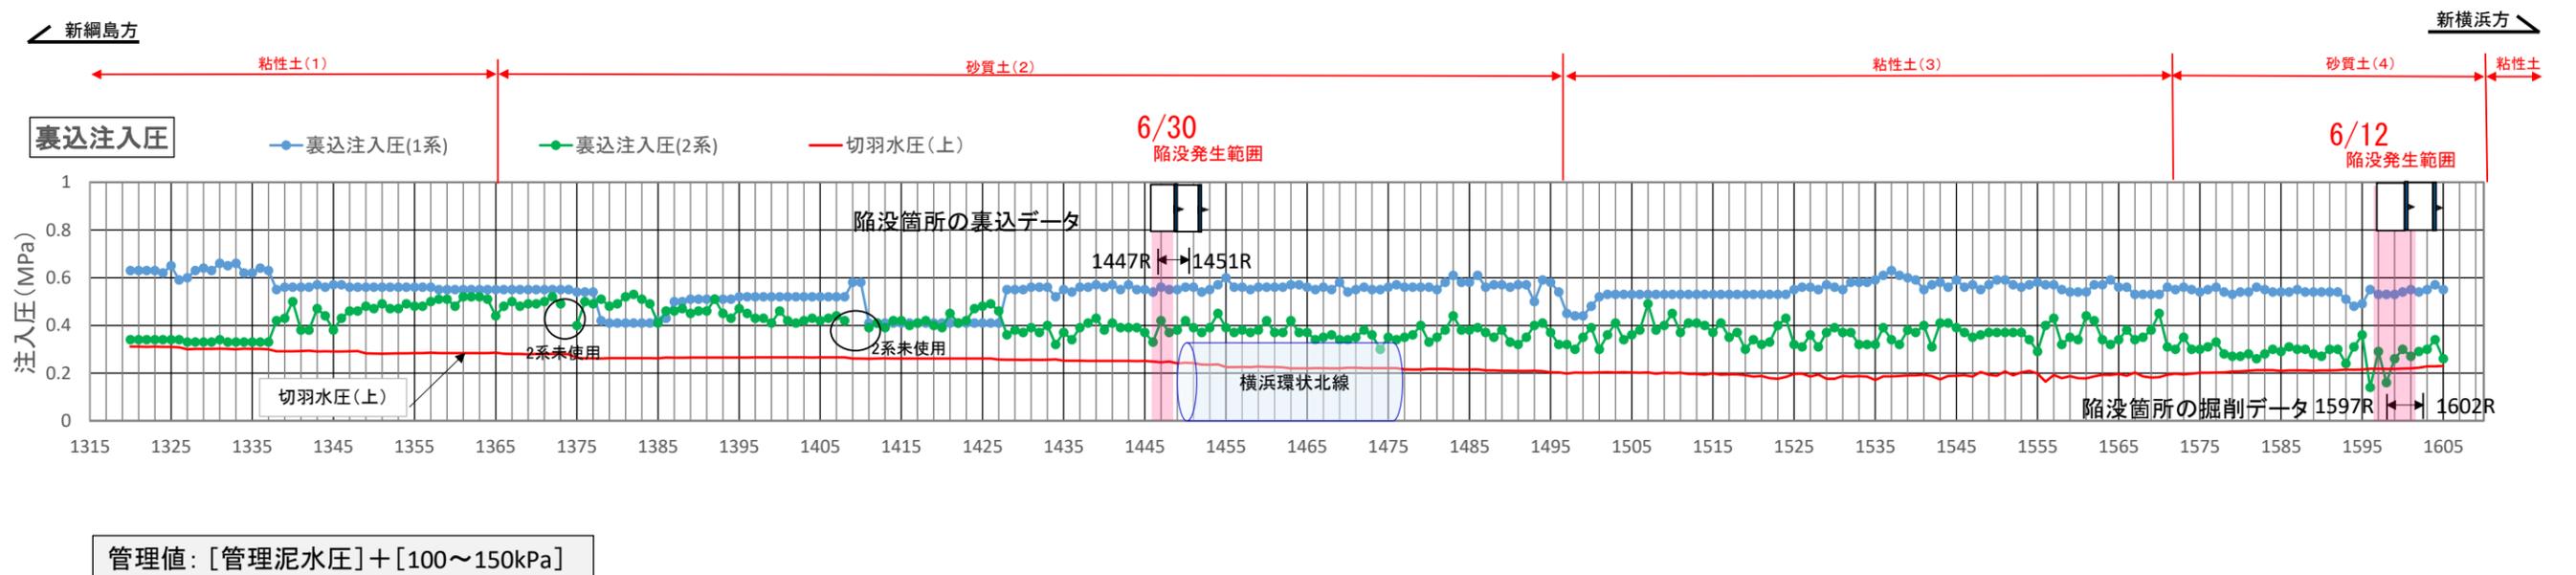
図4-10 掘進データ (リング平均値) (裏込め注入圧)

- 裏込め注入は、左右4か所の注入孔から2か所を選択し、2系統の注入ポンプで注入
 圧力は、シールド機作業デッキ上の配管に設置した圧力計により管理。
 1系(右)と2系(左)で圧力が発生しているため、安全側となる低い値を示す2系で圧力管理を実施
- 1596R及び1598Rの裏込め注入圧(2系)が低いのは、掘進速度が上がらず、2系ポンプを停止しているため
 1598R 地上の路面計測にて、-2mmが継続して続いたことから、注入率を上げる判断をした。

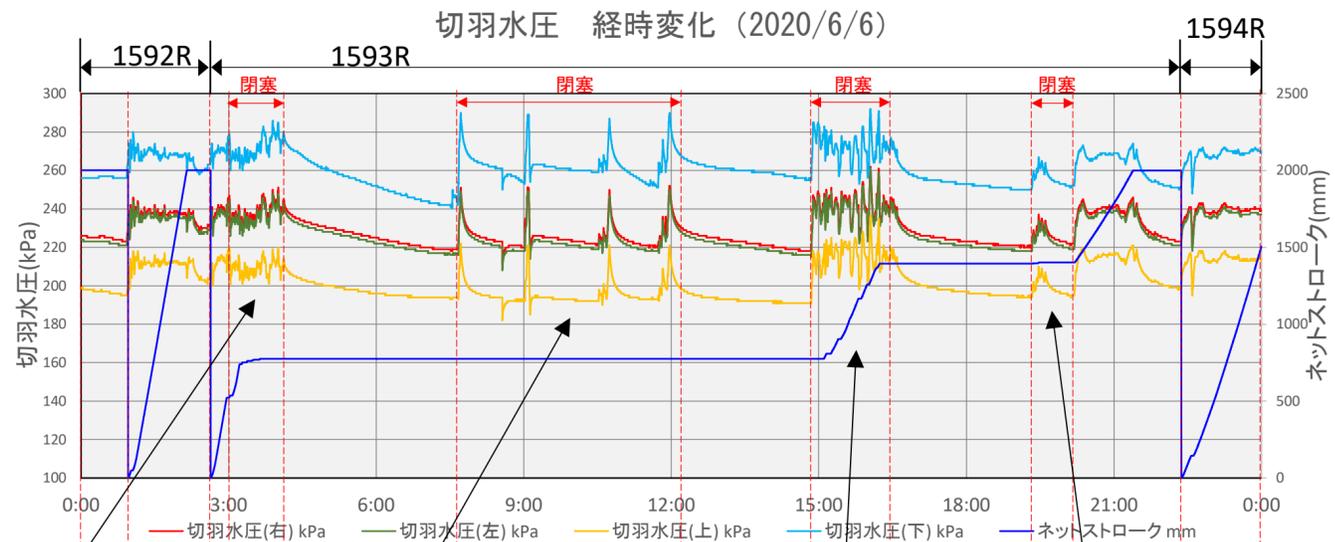
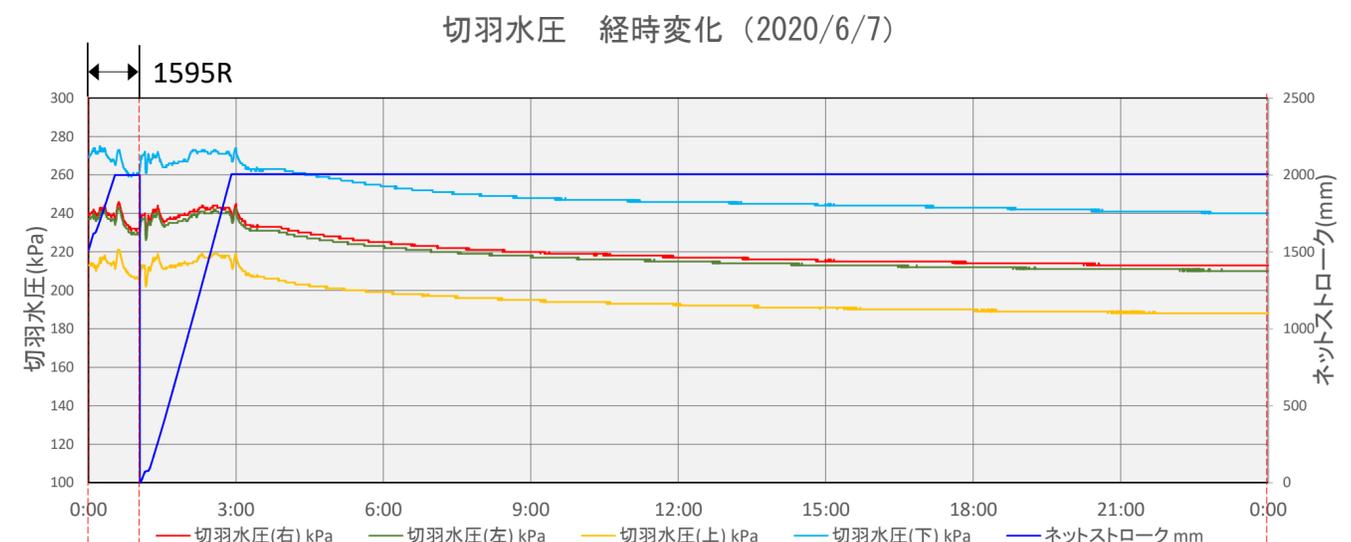
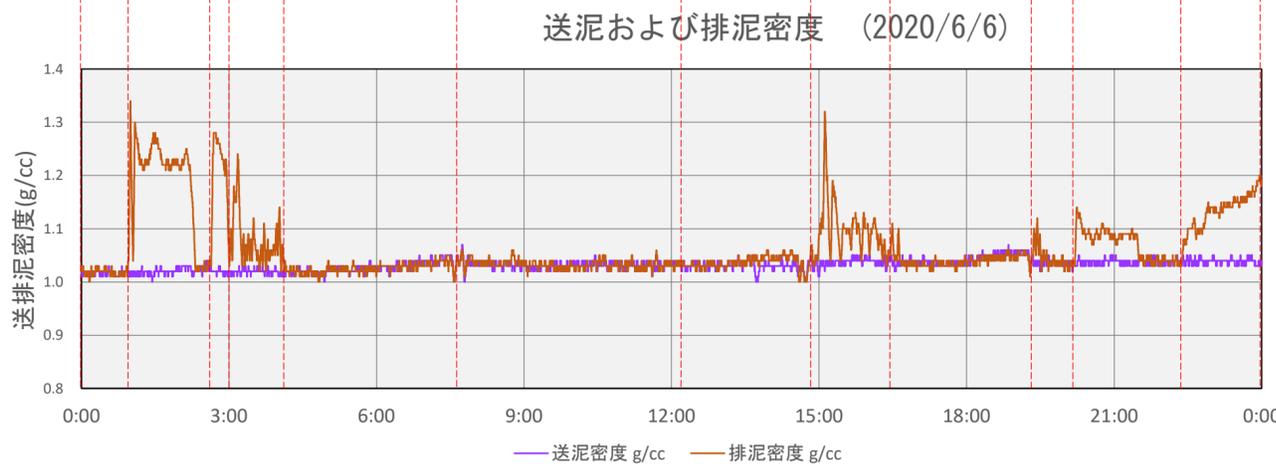
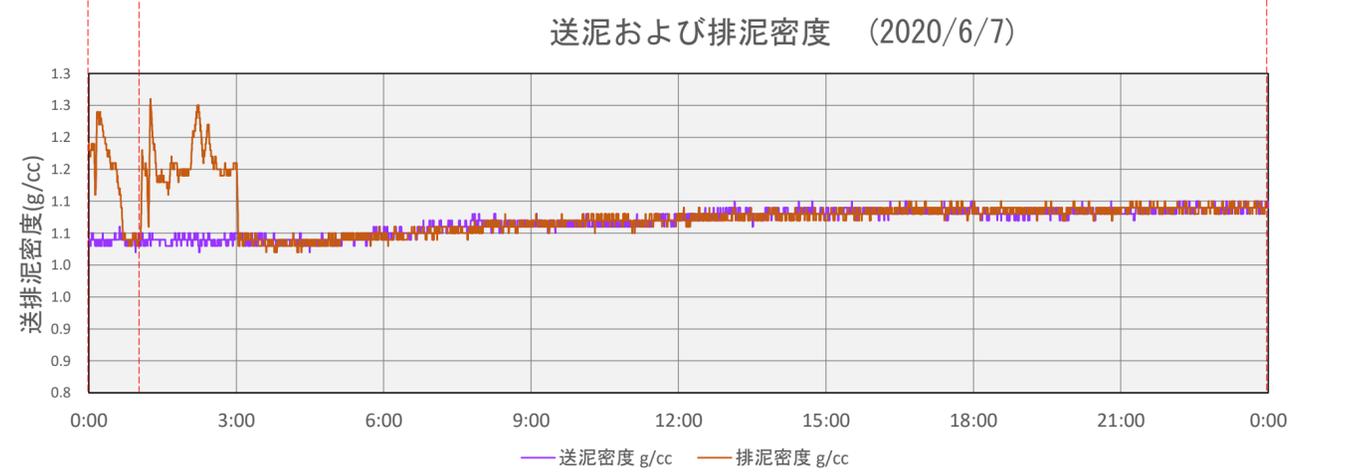
図4-16 掘進データ (時系列) (1592R~1595R)

流体輸送中に、排泥管側のP2ポンプの吸い込み圧力が低下
→3:00頃クラッシャー前の排泥管に砂の塊が引っ掛かっているため除去

配管を復旧して泥水循環後、掘進をしても、すぐに同様なことが生じる為、配管を切り離して除去を実施
→7:40 クラッシャー前排泥管の砂の塊を除去
→9:10 P2ポンプ吸い込み側の砂の塊を除去
→10:50 バルブセット(クラッシャーとPポンプの間)の砂の塊除去
→12:05 バルブセットの排泥管の砂の塊除去

時々閉塞現象が生じるが、1395mmSTまで掘進して終了

流体輸送中に、排泥側のP2ポンプとクラッシャーの吸い込み圧力が低下
→20:10 クラッシャー前の排泥管の砂の塊除去
→除去後、掘進を再開し、終了

6月7日 掘進停止状態:チャンパーに接続している送排泥管のバルブを閉めて停止
⇒切羽水圧は地下水圧と同等になり維持している。トンネル内には出水していないため、地下水圧より下がらない

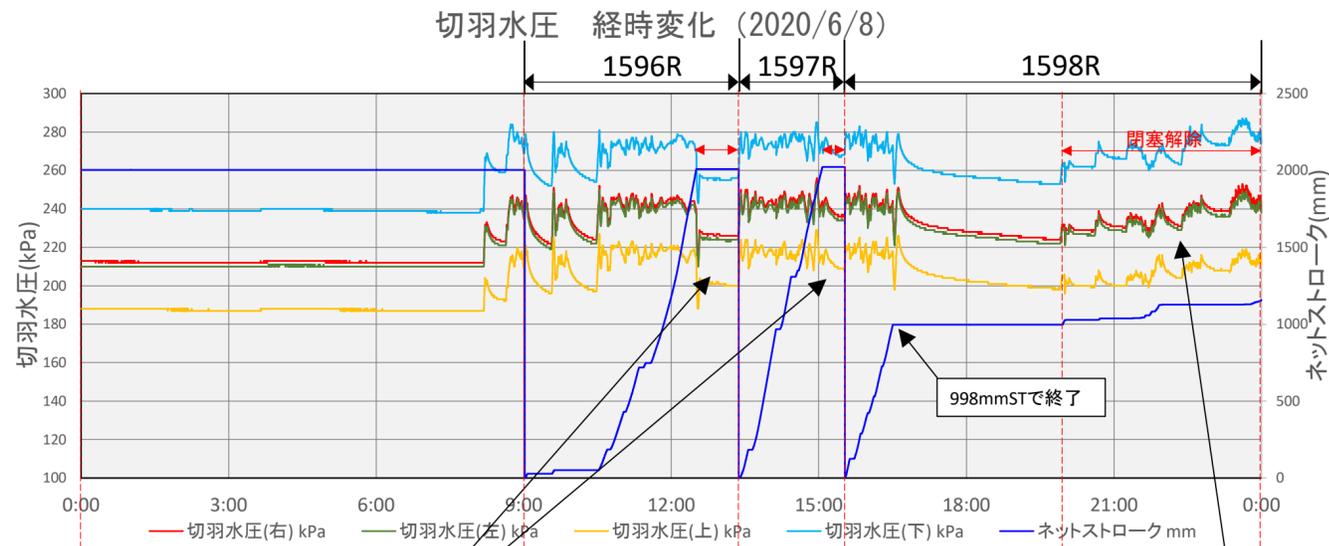
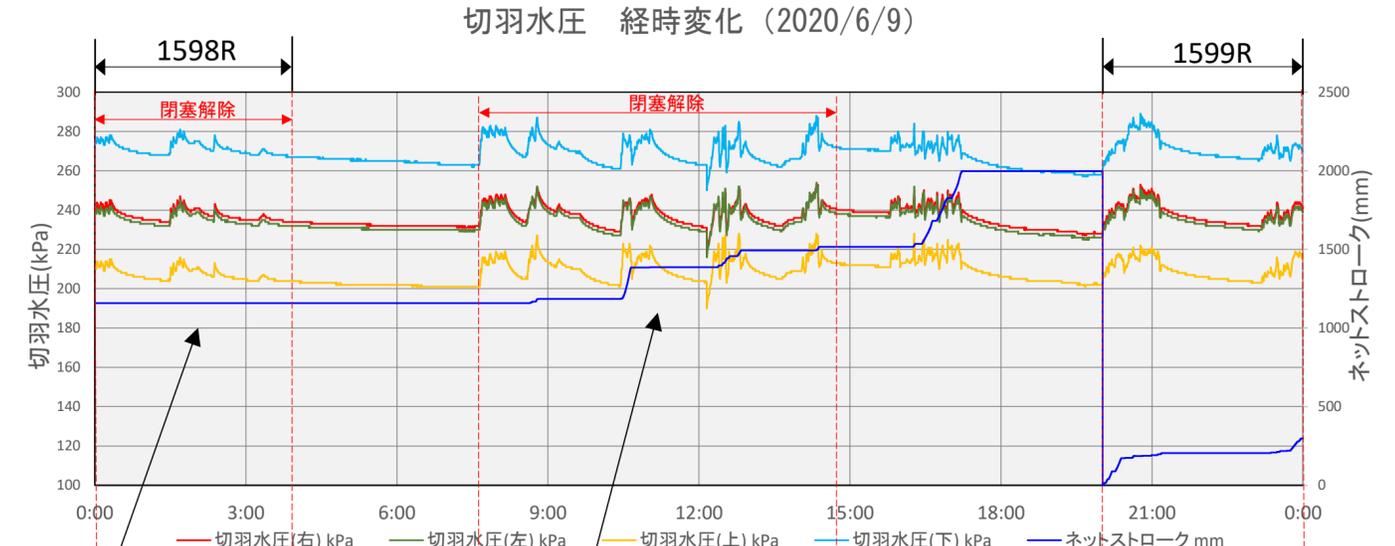
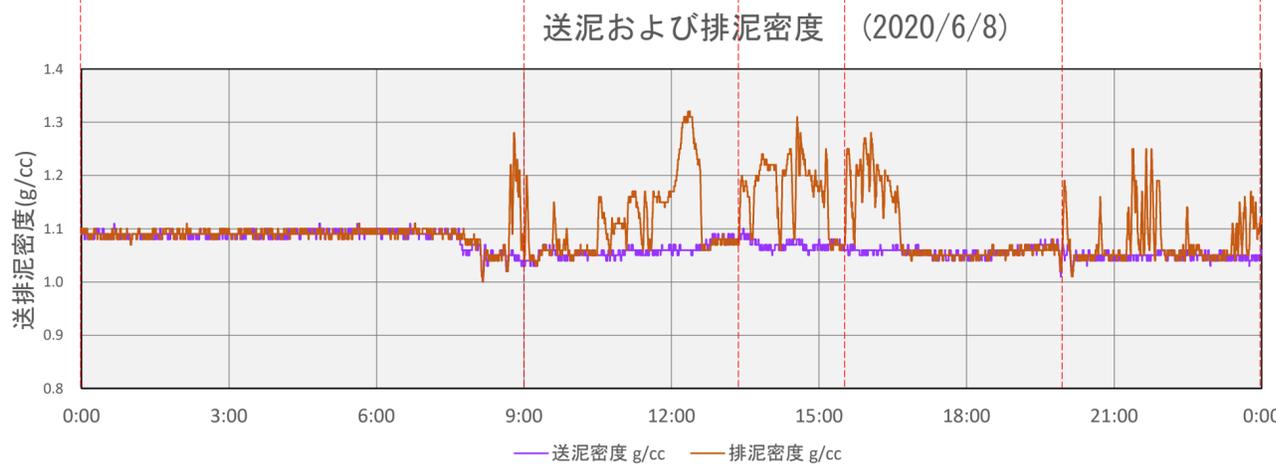
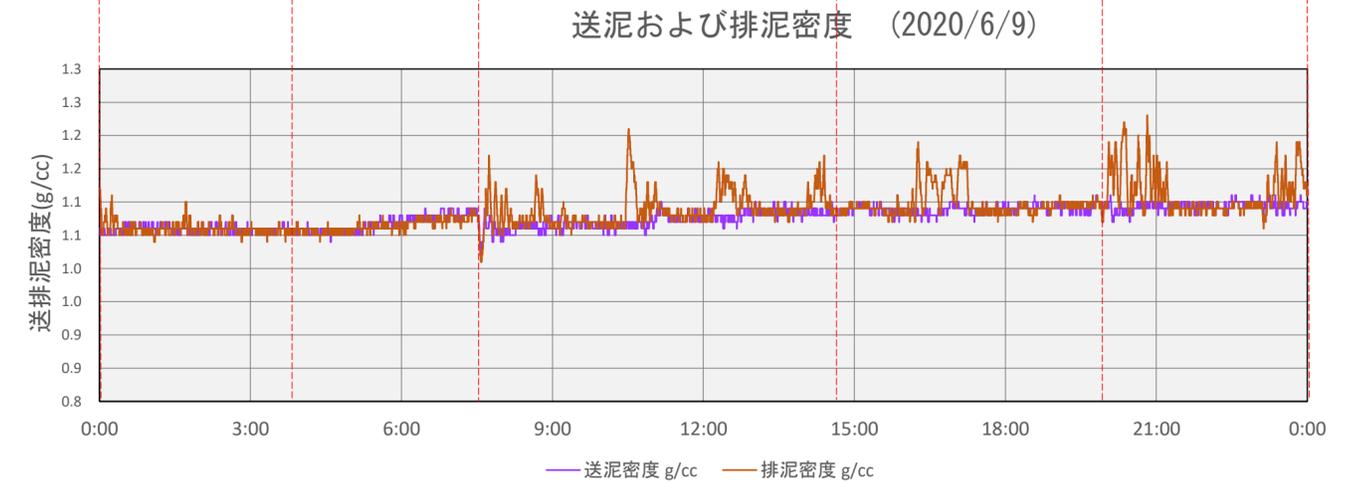
図4-17 掘進データ (時系列) (1596R~1599R)

6月7日 掘進停止状態:チャンバーに接続している送排泥管のバルブを閉めて停止
 ⇒切羽水圧は地下水圧と同等になり維持している。トンネル内には出水していないため、地下水圧より下がらない
 流体輸送中に、排泥管側のP2ポンプの吸い込み圧力が低下
 →3:00頃クラッシャー前の排泥管に砂の塊が引っ掛かっているため除去

1597R、1598Rの掘進停止状態(セグメント組立)に送排泥管のバルブを閉めて停止
 ⇒切羽水圧は地下水圧と同等になるよう移行している。トンネル内には出水していないため、地下水圧より下がらない

流体輸送中に、排泥側P2ポンプとクラッシャー吸込み圧力低下、クラッシャー前の配管を切り離し確認
 →20:10 クラッシャー前排泥管の砂の塊(φ300mm×数個)を除去 1028mmST
 →20:45 クラッシャー前排泥管の砂の塊除去 1038mmST
 →22:00 クラッシャー前排泥管の砂の塊除去 1127mmST
 →22:50 クラッシャー前排泥管の砂の塊除去

→0:25 バルブセット(クラッシャーとP2ポンプの間)の排泥管の砂の塊(φ300mm程度×2個)除去
 →クラッシャー前の排泥管の砂の塊(φ300mm程度)を除去
 →2:05 クラッシャー前の排泥管の砂の塊(φ300mm程度×数個)を除去

流体輸送中に、排泥側P2ポンプとクラッシャーの吸い込み圧力が低下、クラッシャー前の配管を切り離して確認
 →8:10 クラッシャー前の排泥管の砂の塊(φ300mm程度×数個)を除去 1028mmST
 →8:55 クラッシャー前の排泥管の砂の塊(φ300mm程度×数個)を除去 1185mmST
 →9:15 クラッシャーおよびクラッシャー前の排泥管の砂の塊(φ300mm×十数個)を除去 1185mmST
 →11:00 クラッシャーおよびクラッシャー前の排泥管の砂の塊(φ300mm×十数個)を除去 1387mmST
 →12:55 クラッシャーおよびクラッシャー前の排泥管の砂の塊を除去 1493mmST
 →14:35 クラッシャーおよびクラッシャー前の排泥管の砂の塊を除去 1516mmST
 →除去後、掘進を再開し、終了

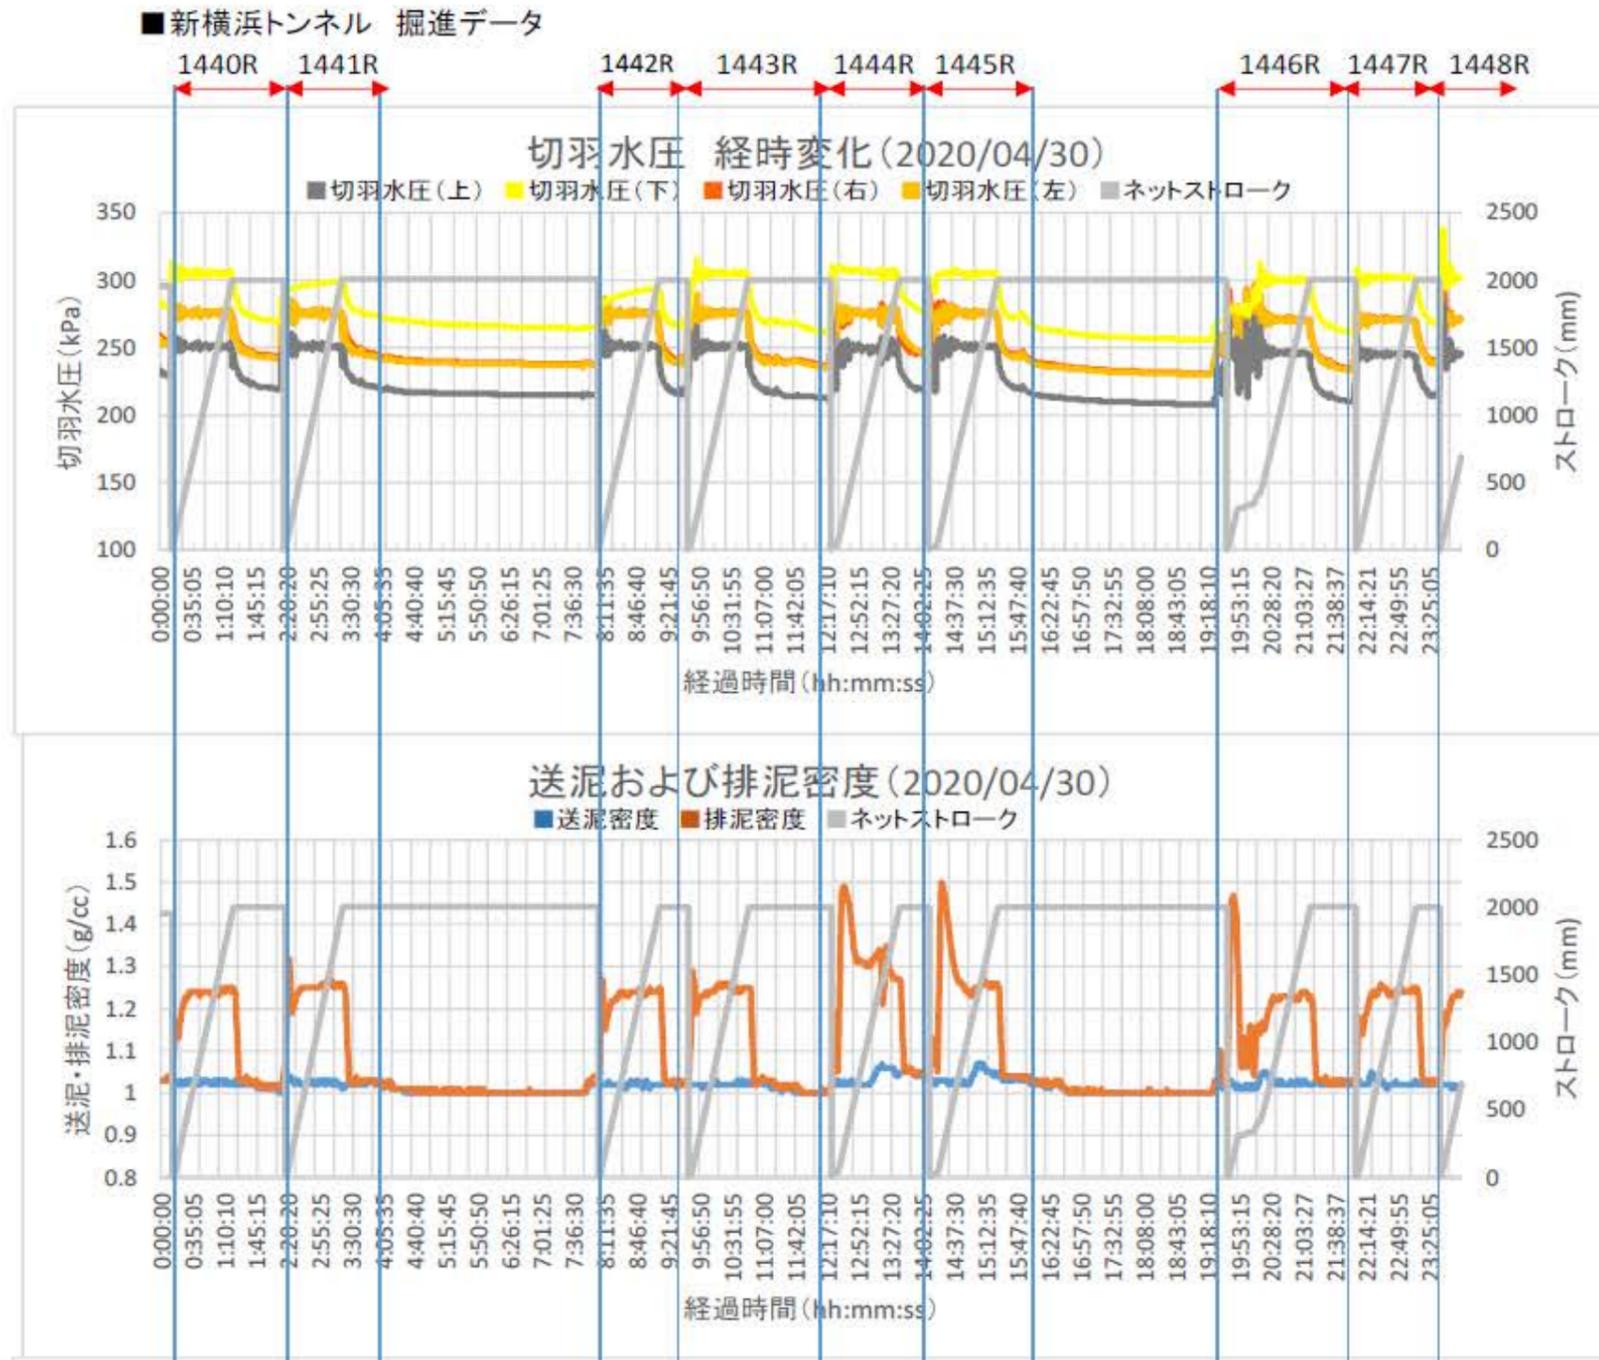
図4-18 掘進データ (時系列) (1440R~1448R)

陥没発生箇所の時系列データを確認したところ、送泥密度が低い状態が続いていることが確認された。一方で排泥密度については、掘進停止時間においても高い状態となっている箇所が見受けられた。

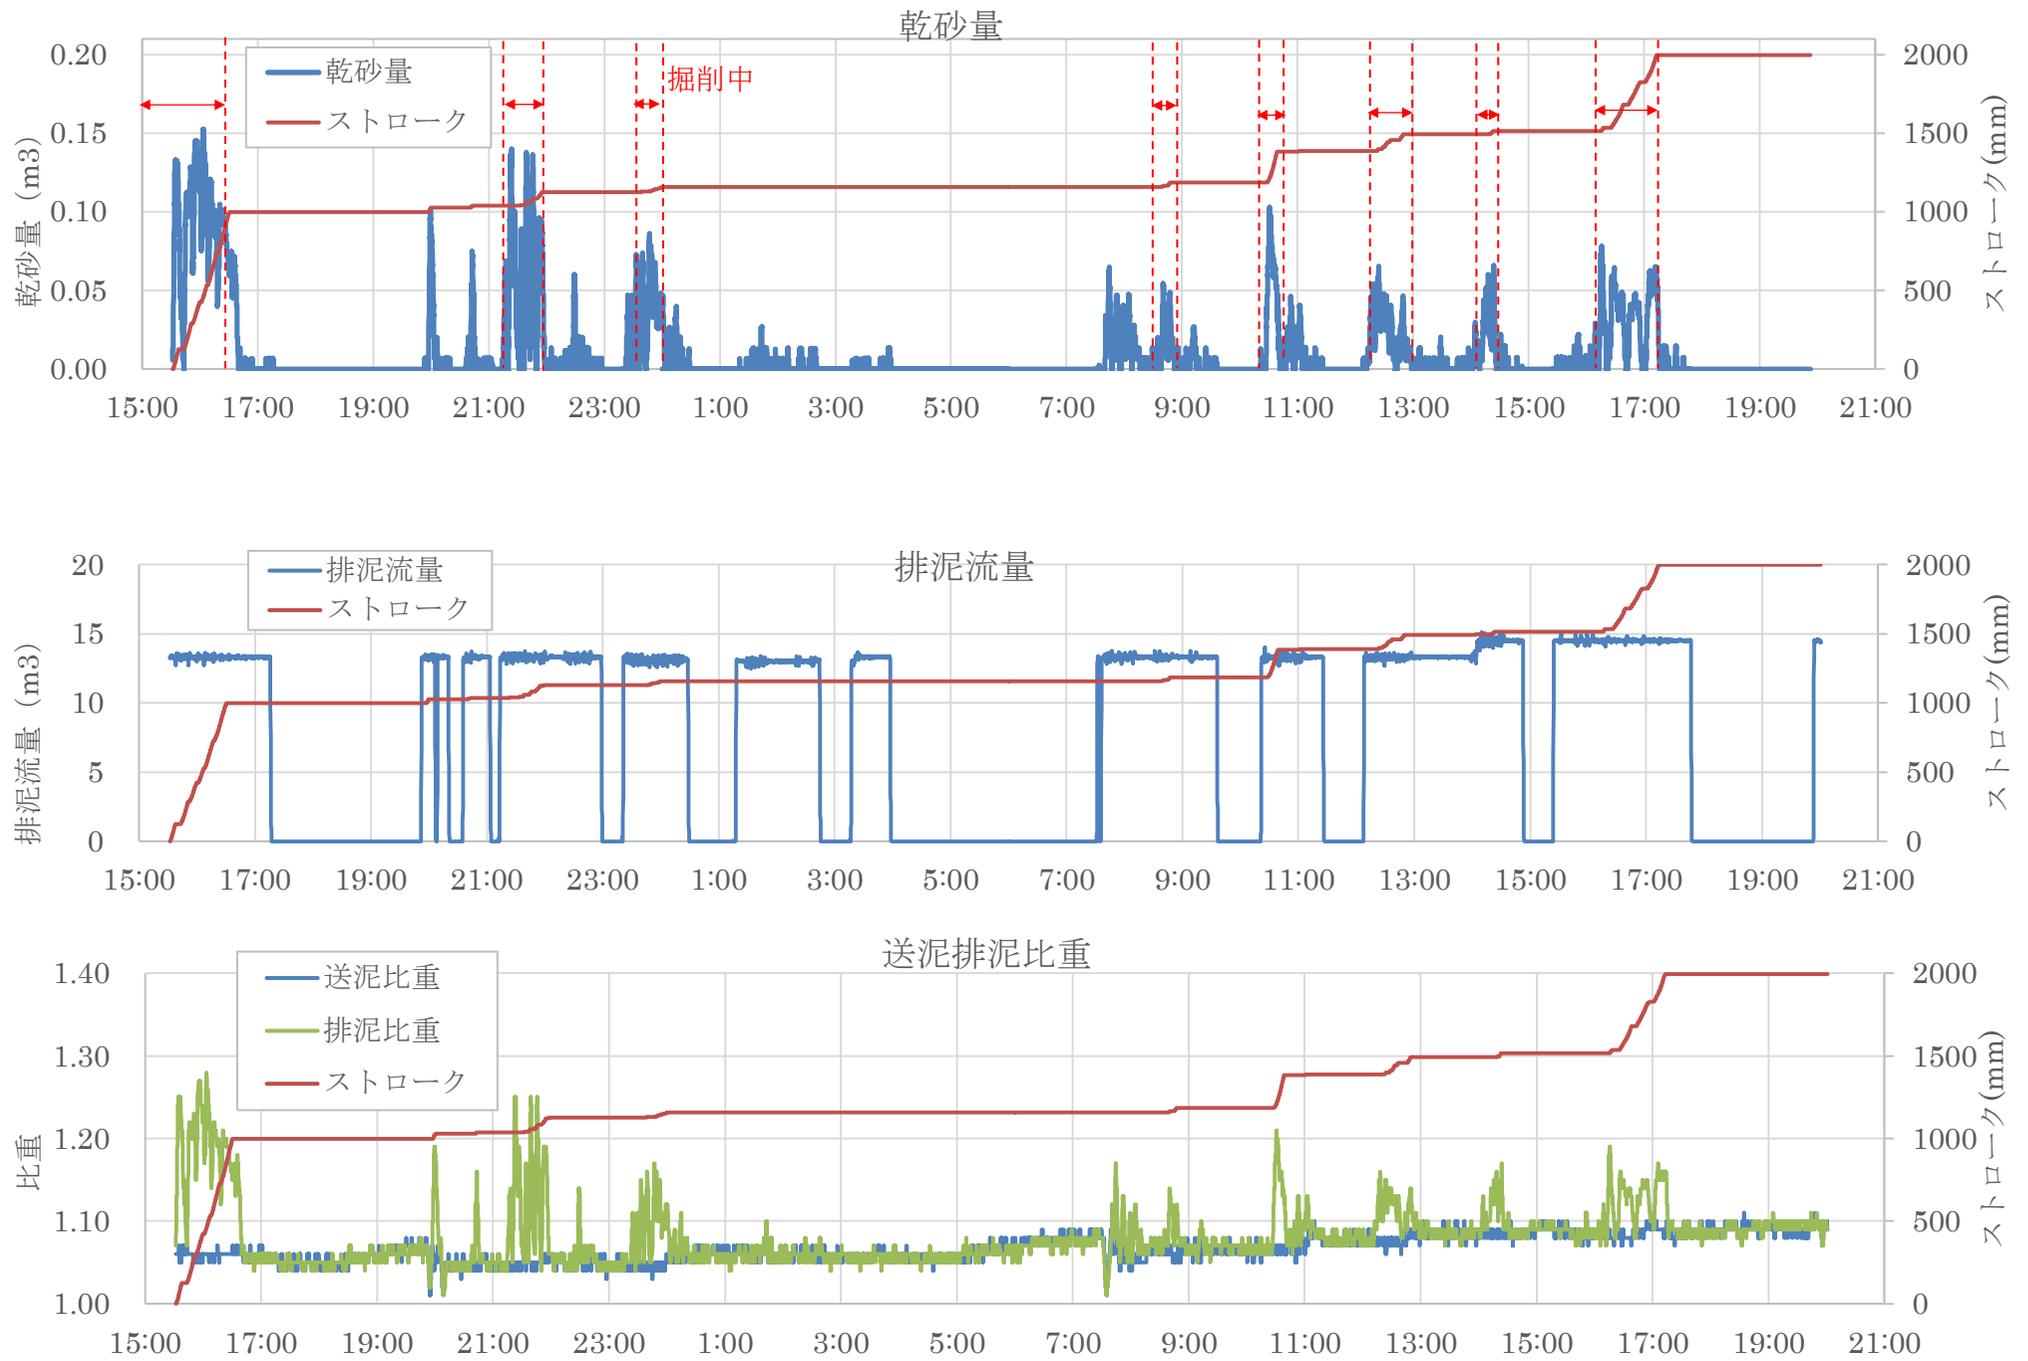
図 4-19 掘進停止中の取り込み (1598R)

その結果、4.1(2)で確認した乾砂量は、シールド掘削時 (ジャッキが伸びている間) の値だけを積算した結果 (この積算値を、以下、「掘削時乾砂量」という) であり、停止中も土砂を取り込んでいることが分かったことから、停止時も含んだ全工程の時系列データを分析して、全工程に亘り乾砂量を計算することとした (この積算値を、以下、「全積算乾砂量」という)。その結果、1 リング当たりの全積算乾砂量が掘削時乾砂量とかなり異なるリングが複数あることを確認した。
