神奈川東部方面線新横浜トンネルに係る地盤変状検討委員会

報告書

令和2年8月2日

独立行政法人 鉄道建設・運輸施設整備支援機構 東京支社

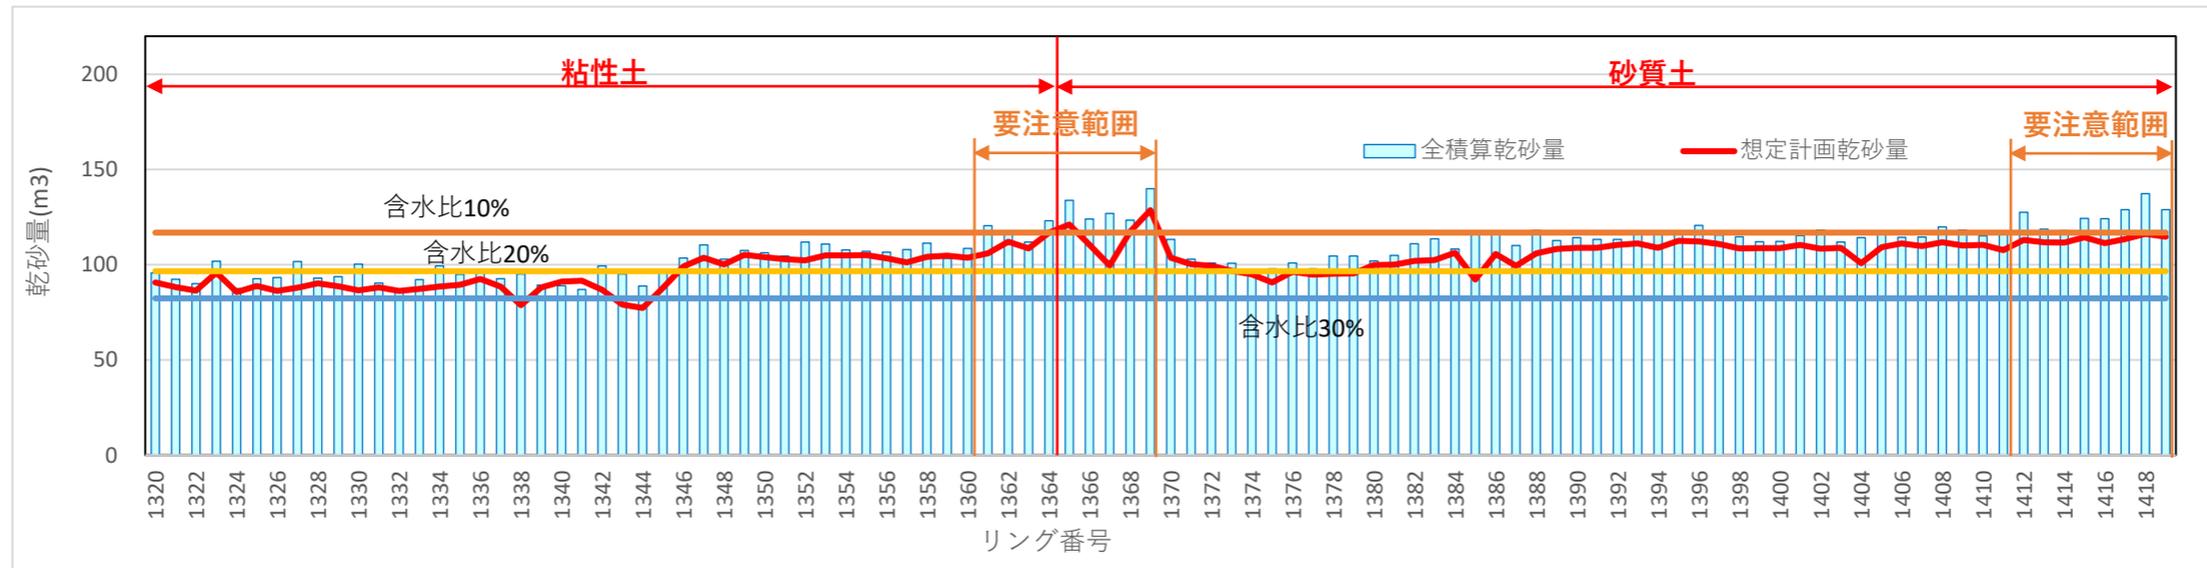
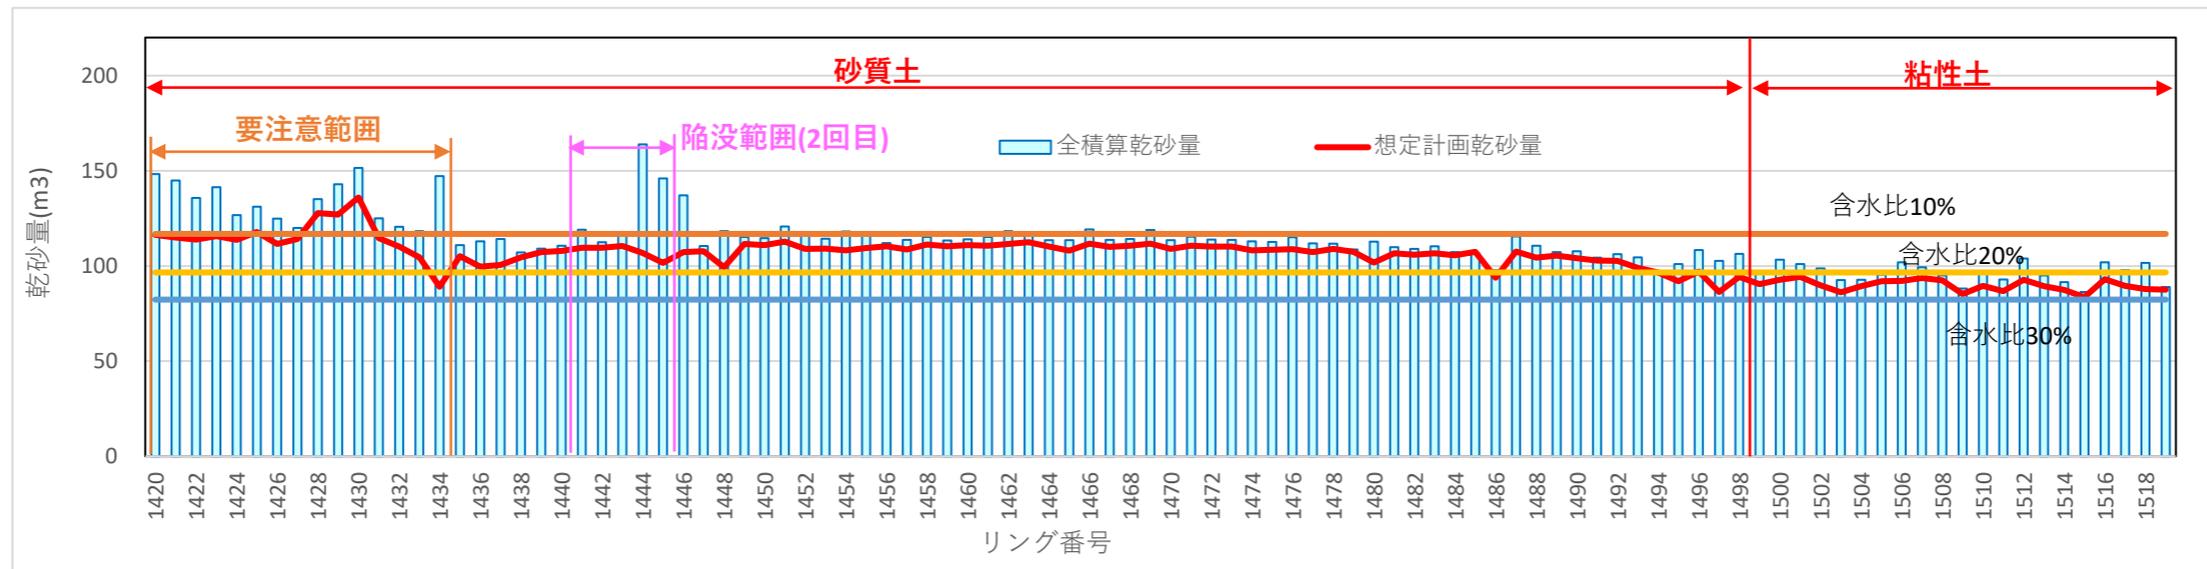
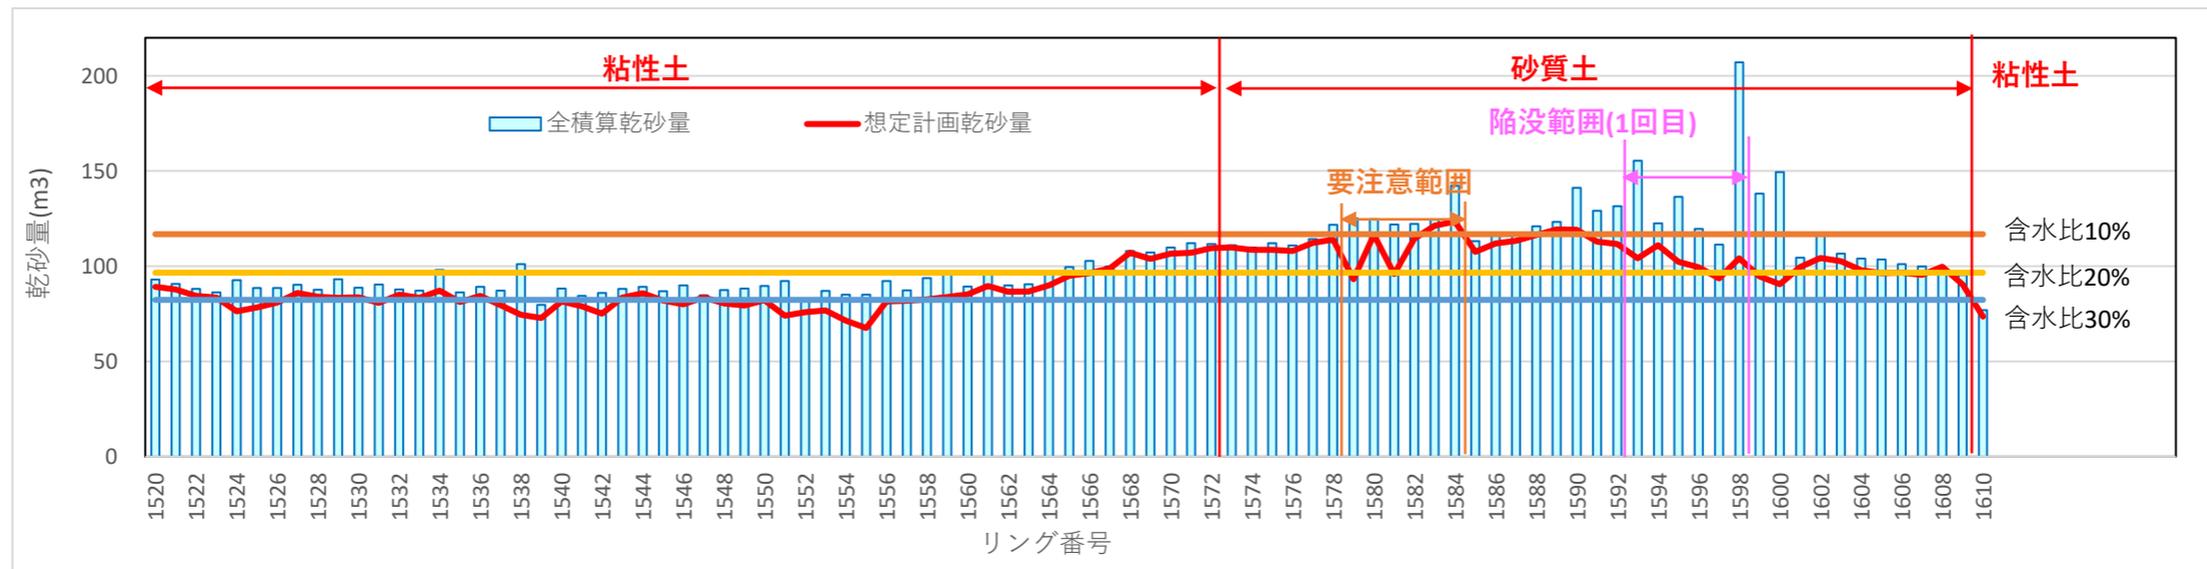
図4-23 全積算乾砂量と想定計画乾砂量

上記の手法によって求められた想定計画乾砂量と全積算乾砂量を比較したところ、2回の陥没箇所において、いずれも全積算乾砂量が想定計画乾砂量を超えており、その差は前後の掘削箇所と比べて大きくなっている。想定計画乾砂量は、**図 4-22** に示す乾砂量の中間データを用いて算出していることから、1リングを掘削するうち、過剰な土砂の取込みがない状態でのデータであると見なせる。よって、2回の陥没箇所において、全積算乾砂量が想定計画乾砂量を超えていることは、掘削によってトンネル断面の外の地山から土砂の取込み過多があったことを示唆している。

また、**図 4-23** における全積算乾砂量が想定計画乾砂量を超える分を取込み過剰量とし、陥没発

生時に埋め戻した土砂量および充填注入量と比較したところ、概ね整合が取れることを確認した。

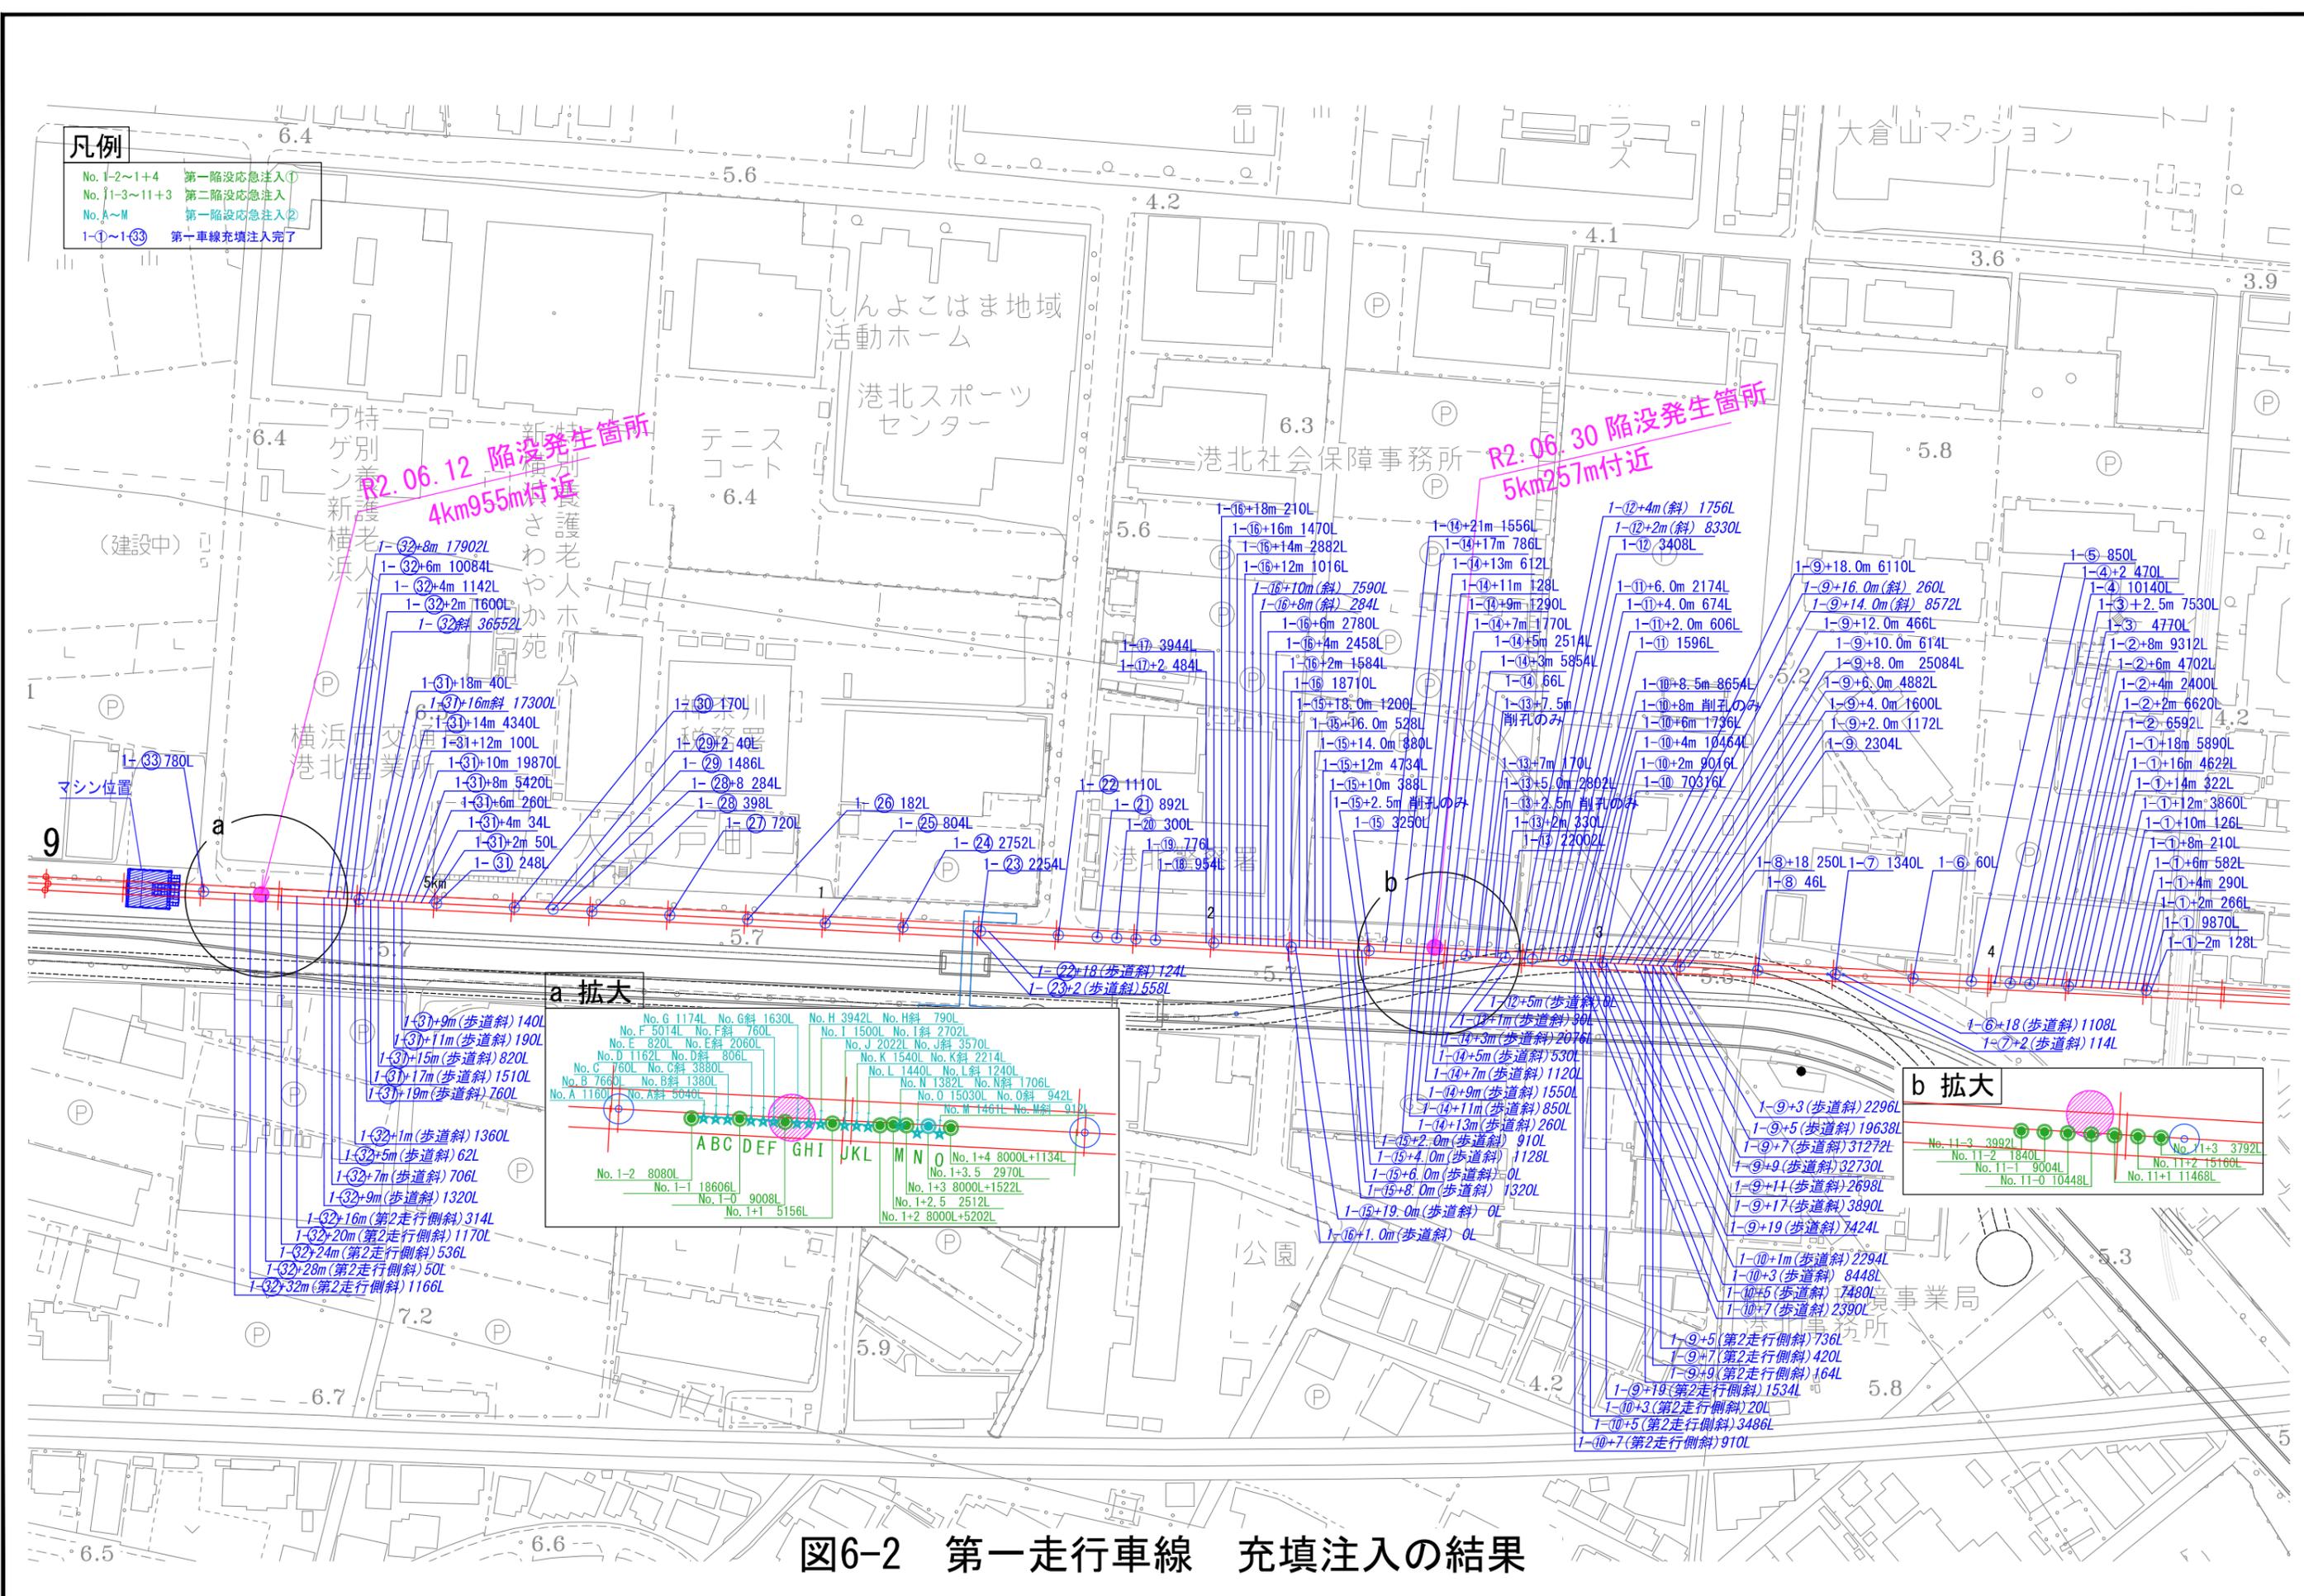
図6-2 第一走行車線 充填注入の結果

第 2 車線については約 20m ごとに確認し、その結果、空洞や緩みはなかった。その一方で、トンネルの直上にあたる第 1 走行車線での充填注入は、場所により大きく結果が異なった。結果を図 6-2～6-5 に示す。陥没箇所や取込み過多が懸念される箇所では注入量が多く、それ以外の箇所では注入量は少なかった。

2 回目の陥没発生箇所は、1 回目の箇所から約 300m 後方であり、シールドマシン通過から約 2 か月経過した後に発生していることを踏まえた方策として、市道環状 2 号線におけるトンネル通過部について、図 6-1 のフローに則り、縦断的に調査ボーリングを実施し、緩み領域に充填注入を行った。
