対策土受入地のモニタリング結果 <仁木町長沢西・南地区>

○ モニタリング結果(地下水)

発生土受入地における鉛・砒素の濃度の推移

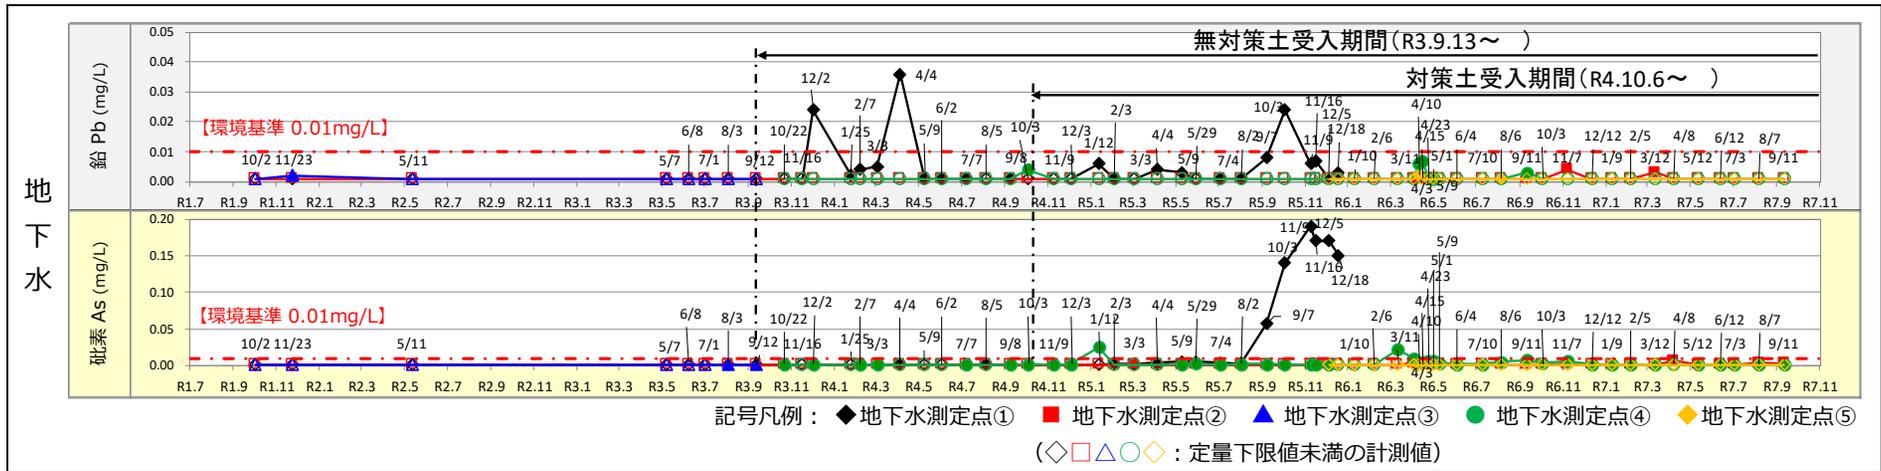
- ・ R3.12.2及びR4.4.4の鉛の計測結果が基準値を超過していますが、対策土受入開始前のため、対策土による影響ではございません。
- ・ R5.1.12、R6.3.11の砒素の計測結果が基準値を超過していますが、その後のモニタリング強化で基準値の超過は認められなかったことから、対策土による影響ではないと考えておりますが、今後も計測結果を注視していきます。
- ・ R5.9の採水以降、砒素の計測結果が基準値を超過していますが、当該観測孔が施工の進捗により盛土範囲内に入ったが観測用パイプを継ぎ足して観測を継続した影響によるものであるため、当該孔は廃止し、盛土範囲外に別途観測孔を設置して、モニタリングを継続しました。なお、当該孔の廃止に伴い、11月、12月の観測頻度を増やしています。
- ・ R5.10.3の鉛の計測結果が基準値を超過していますが、対策土に溶出量基準を超過する鉛が含まれていないこと、対策土受入開始前にも基準の超過が認められたことから、対策土による影響ではございません。

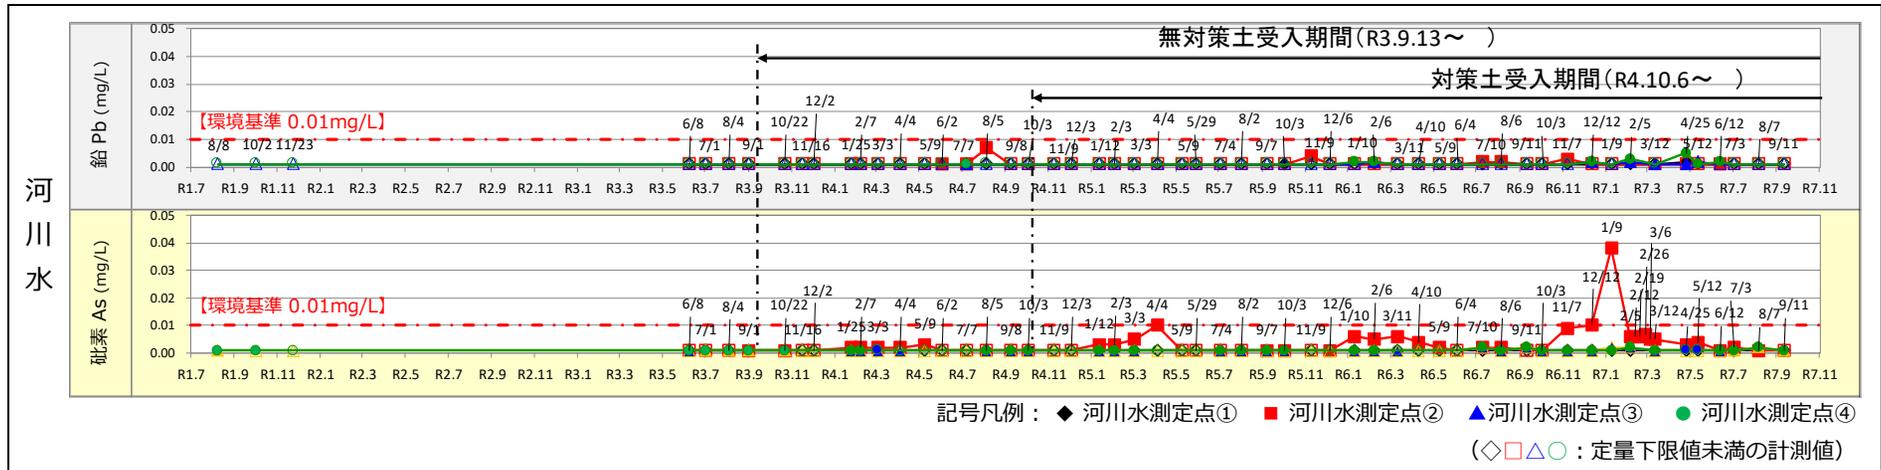
○ モニタリング結果(河川水) 発生土受入地における鉛・砒素の濃度の推移

※R7.1採水で砒素が環境基準を超過しました。これを受け、2月から観測を強化(1回/月→1回/週)しましたが、6週連続で環境基準の超過は認められませんでした。このため、現在は通常の観測(1回/月)を継続しています。
