対策土受入地のモニタリング結果 <仁木町長沢西・南地区>

○ モニタリング結果(地下水)

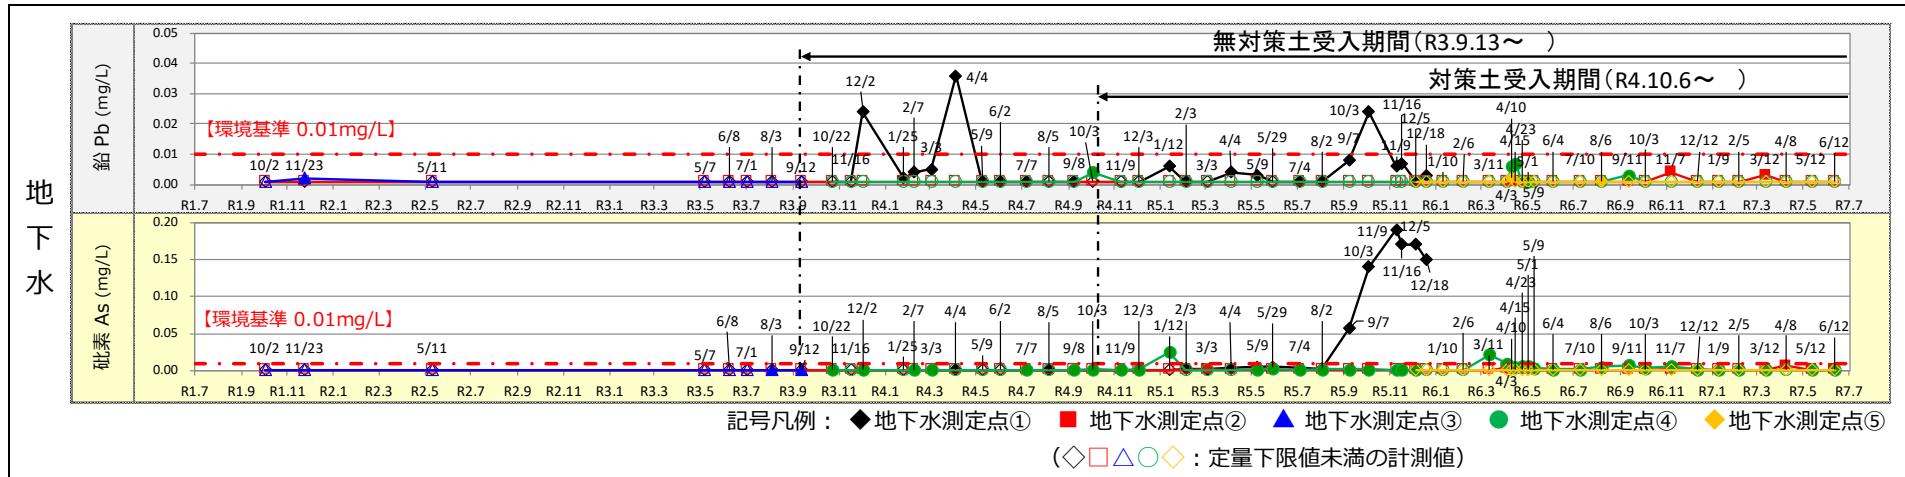
発生土受入地における鉛・砒素の濃度の推移

- ※ 定量下限値未満の計測値は定量下限値(0.001mg/L)として記載しています。
- ※ R3.12.2及びR4.4.4の鉛の計測結果が基準値を超過していますが、対策土受入開始前のため、対策土による影響ではございません。
- ※ R5.1.12、R6.3.11の砒素の計測結果が基準値を超過していますが、その後のモニタリング強化で基準値の超過は認められなかったことから、対策土による影響ではないと考えておりますが、今後も計測結果を注視していきます。
- ※ R5.6の採水について、当受入地を担当している調査会社・分析機関の混雑が見込まれたことから、時期を早めて R5.5.29に採水しました。
- ※ R5.9の採水以降、砒素の計測結果が基準値を超過していますが、当該観測孔が施工の進捗により盛土範囲内に入ったが観測用パイプを継ぎ足して観測を継続した影響によるものであるため、当該孔は廃止し、盛土範囲外に別途観測孔を設置して、モニタリングを継続しました。なお、当該孔の廃止に伴い、11月、12月の観測頻度を増やしています。
- ※ R5.10.3の鉛の計測結果が基準値を超過していますが、対策土に溶出量基準を超過する鉛が含まれていないこと、対策土受入開始前にも基準の超過が認められたことから、対策土による影響ではございません。

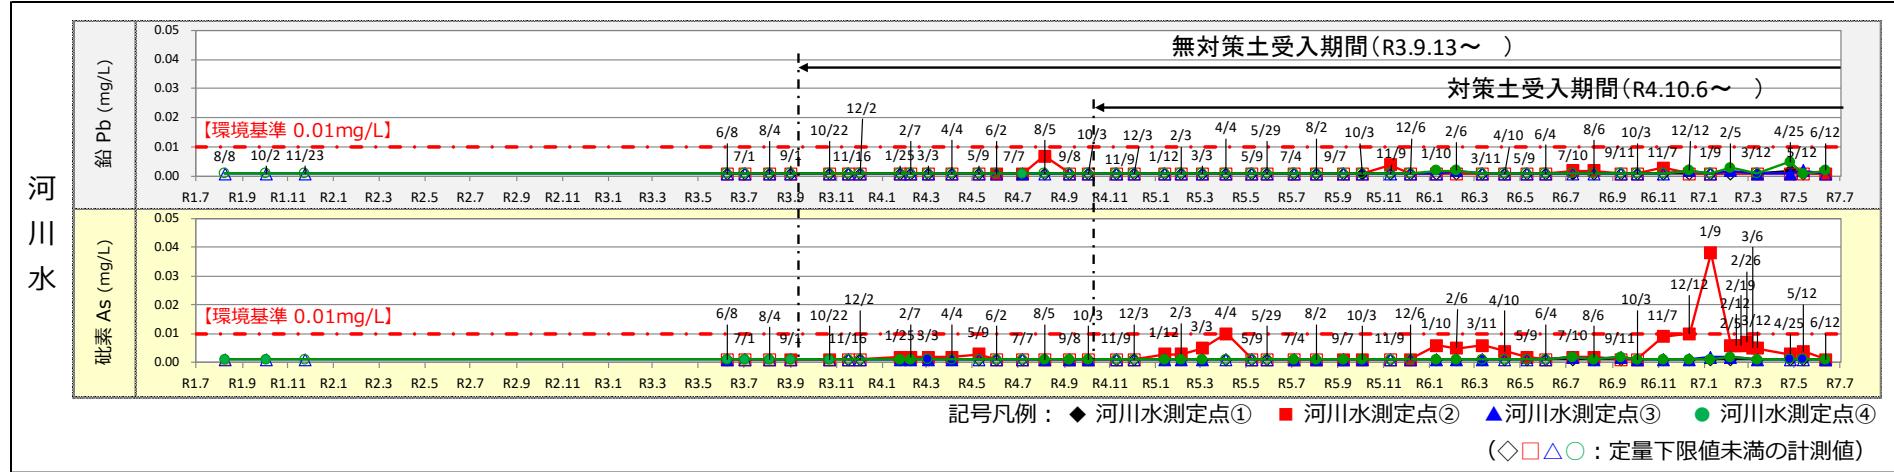
○ モニタリング結果(河川水) 発生土受入地における鉛・砒素の濃度の推移

※ 定量下限値未満の計測値は定量下限値(0.001mg/L)として記載しています。

※ R5.6の採水について、当受入地を担当している調査会社・分析機関の混雑が見込まれたことから、時期を早めて R5.5.29に採水しました。

※R7.1採水で砒素が環境基準を超過しました。これを受け、2月から観測を強化(1回/月→1回/週)しましたが、6週連続で環境基準の超過は認められませんでした。このため、現在は通常の観測(1回/月)を継続しています。
